**SUBARU FORESTER 147 HK MANUELL 4X4**
**TESTDATO: 13.04.2026**
**KODE: 1991198**

<b>UF48466</b>	<b>201 542 KM</b>	<b>01.02.2011</b> Førstegang registrert	<b>Diesel</b>
----------------	-------------------	--	---------------

<b>CHASSISNR:</b> JF1SHHLZ3AG158329	<b>BRUKTIMPORT:</b> Nei
<b>KJØRETØY:</b> Personbil	<b>FRIST FOR PKK:</b> 11.04.2027

NBF Tilstandsrapport er utarbeidet av Norges Bilbransjeforbund og Forbrukerrådet.

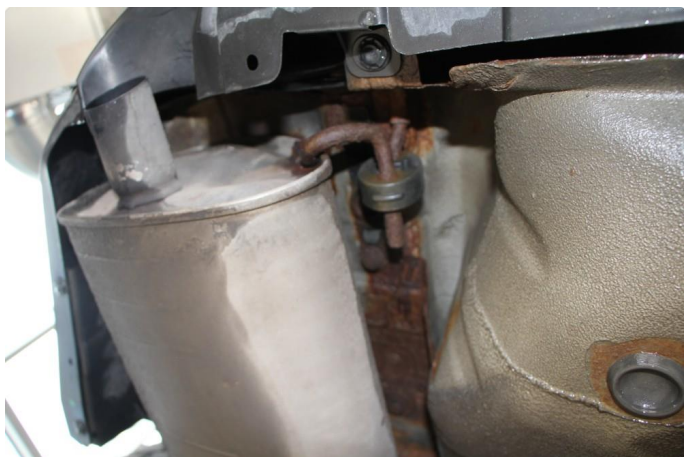
2.2 En hel del rust i chassis, ser også en del rust i dempertårn foran. Kjente ett mykt punkt i rammevange høyre bak.

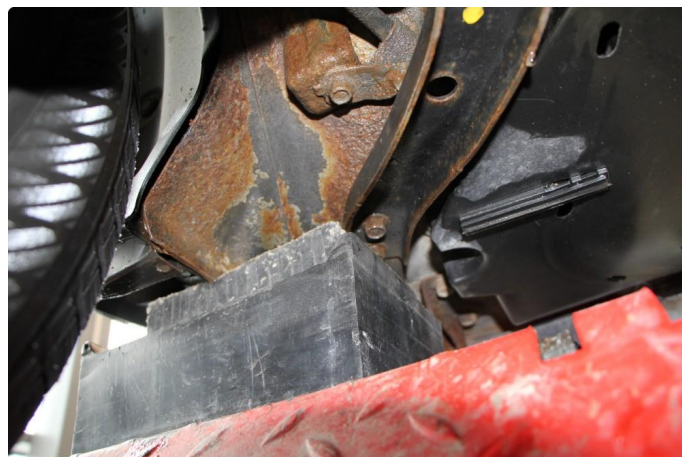
2.2 En hel del rust i chassis, ser også en del rust i dempertårn foran. Kjente ett mykt punkt i rammevange høyre bak.

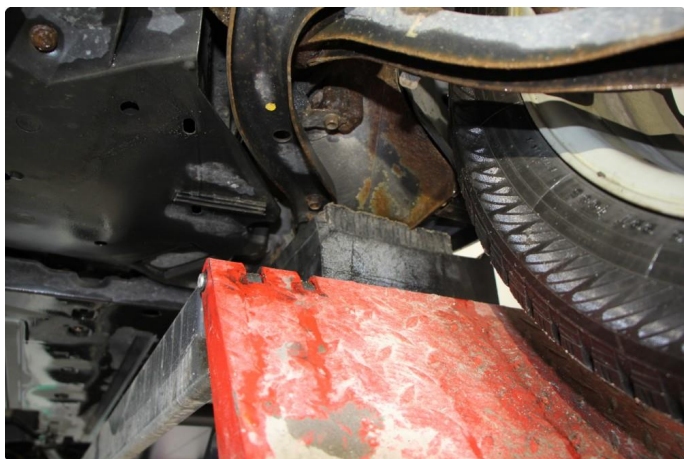
2.2 En hel del rust i chassis, ser også en del rust i dempertårn foran. Kjente ett mykt punkt i rammevange høyre bak.

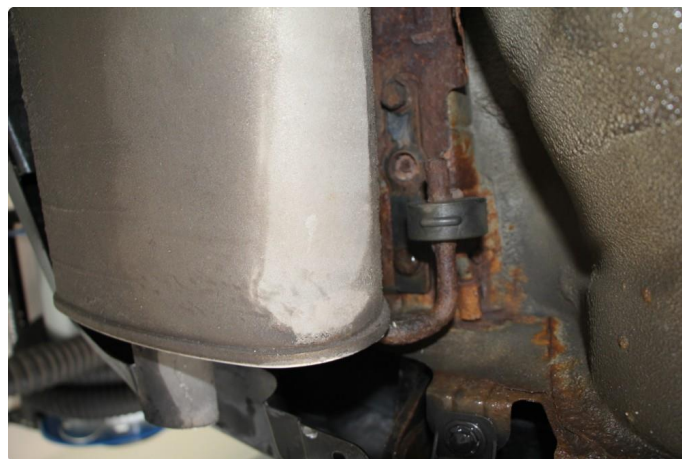
2.2 En hel del rust i chassis, ser også en del rust i dempertårn foran. Kjente ett mykt punkt i rammevange høyre bak.

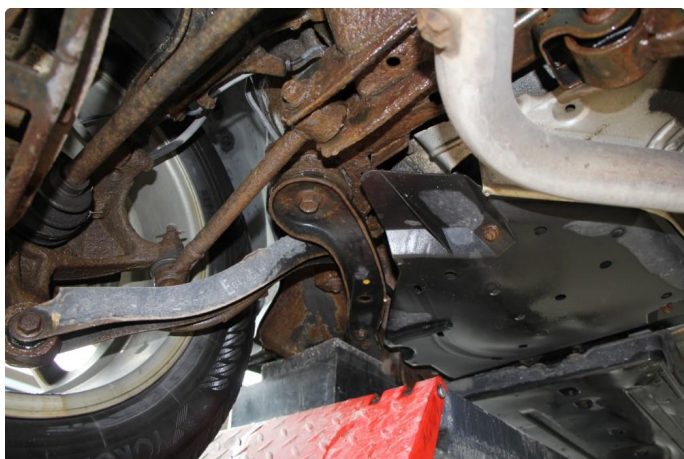
2.2 En hel del rust i chassis, ser også en del rust i dempertårn foran. Kjente ett mykt punkt i rammevange høyre bak.

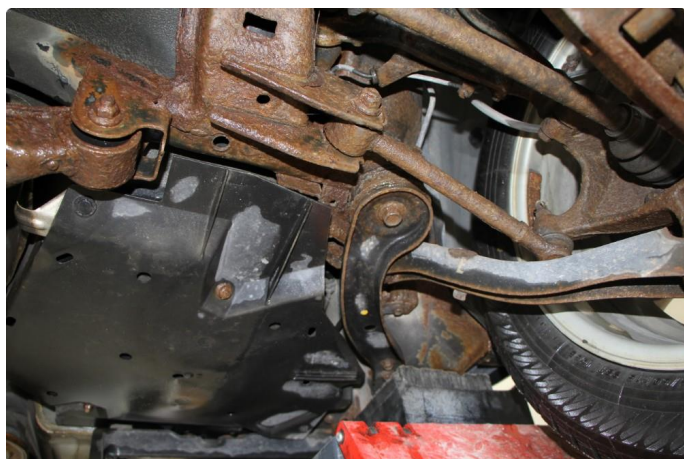
2.2 En hel del rust i chassis, ser også en del rust i dempertårn foran. Kjente ett mykt punkt i rammevange høyre bak.

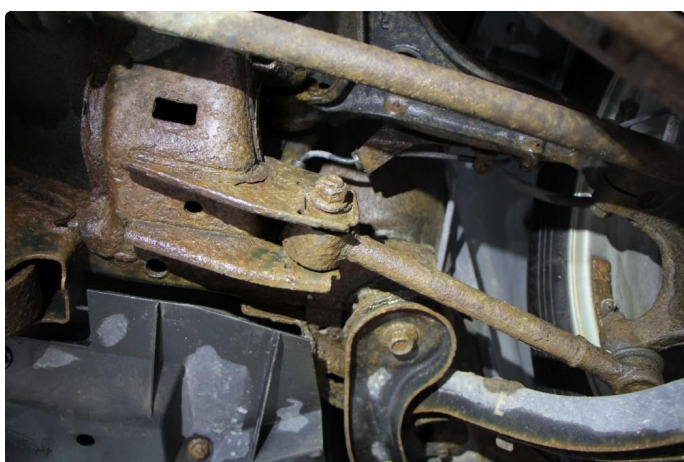
2.2 En hel del rust i chassis, ser også en del rust i dempertårn foran. Kjente ett mykt punkt i rammevange høyre bak.

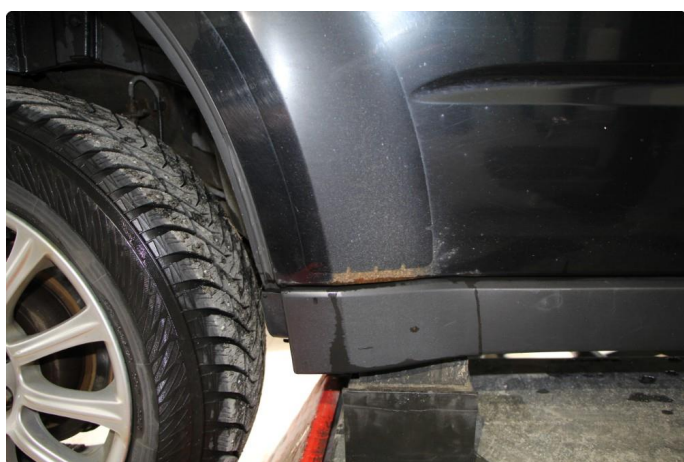
2.3	Dører	rust/korrosjon	venstre - høyre - bak
2.4	Vinduspussere/-spyler	utslitte pusserblader	alle
2.5	Støtfanger	Delvis løs, ligger ikke fint mot skjerm på høyre side. Er skrapeskader på begge sider.

2.3 Rust/korrosjon

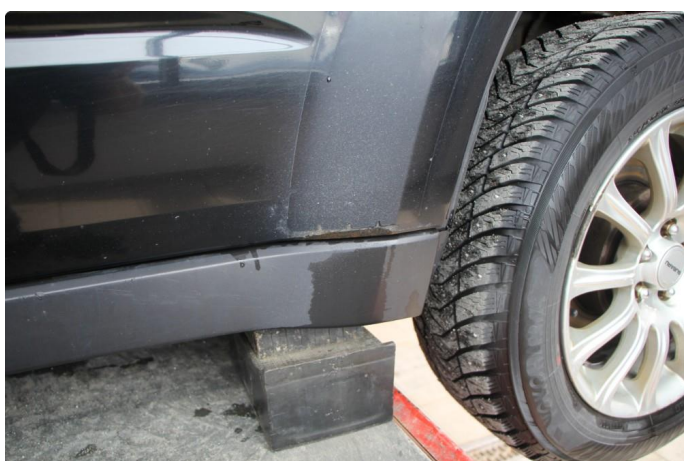
2.3 Rust/korrosjon

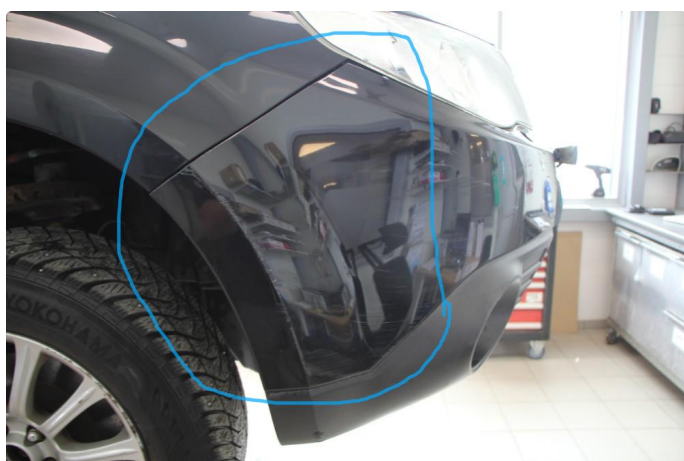
2.5 Delvis løs, ligger ikke fint mot skjerm på høyre side. Er skrapeskader på begge sider.

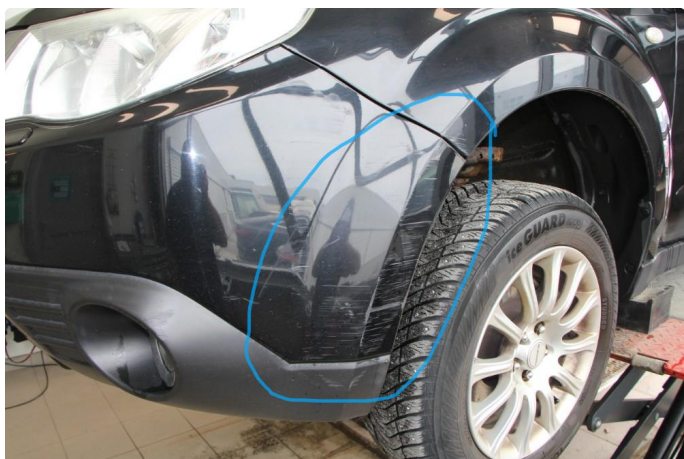
2.5 Delvis løs, ligger ikke fint mot skjerm på høyre side. Er skrapeskader på begge sider.

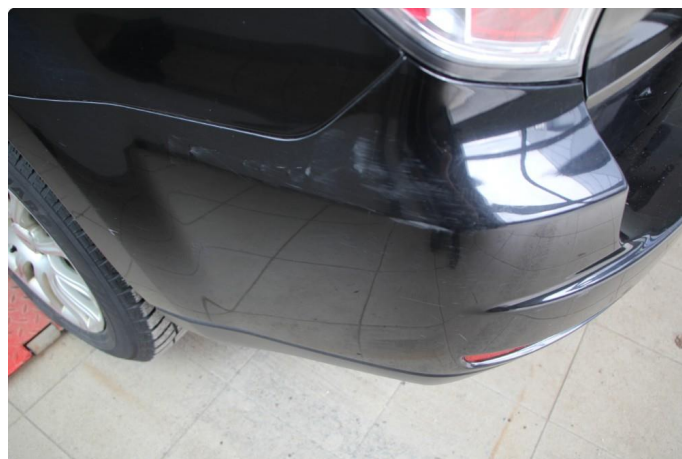
2.6	Støtfanger	ripe(r)	venstre bak
2.7	Støtfanger	deksler mangler	høyre foran
2.8	Tak	Flere store og mindre rustroser over hele tak.	
<b>3. LYS</b>			
3.1	Lys foran	nærlys- feil innstilling	venstre foran

2.6 Ripe(r)

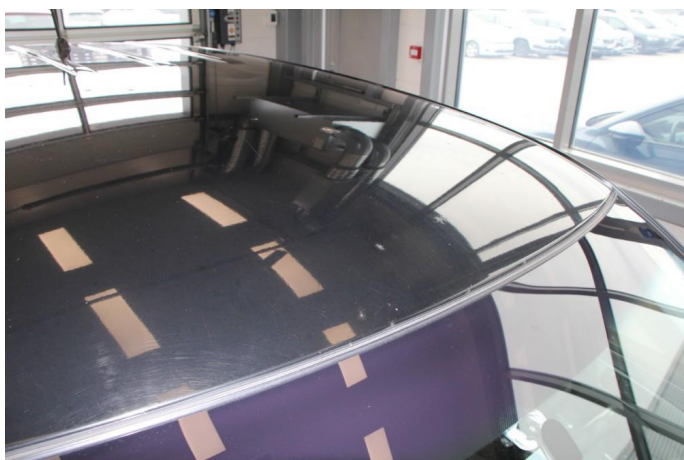
2.8 Flere store og mindre rustroser over hele tak.

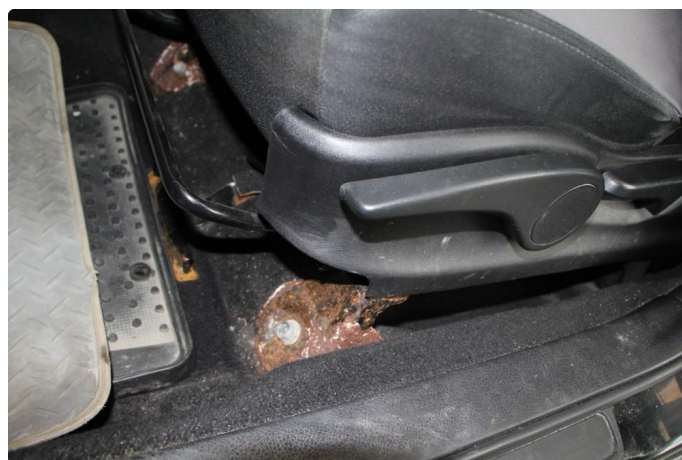
6.2	Parkeringsbrems	for lang vandring	
<b>7. INTERIØR</b>			
7.1	Seter	rust i ramme	begge foran
7.2	Bagasjeromskjuler	Ikke mulig å dra ut, ser det er tapet noe på innsiden hvor den stopper opp.

7.1 Rust i ramme

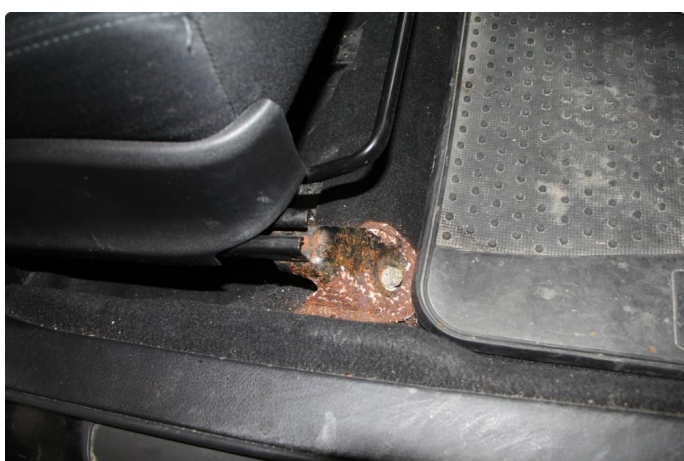
7.1 Rust i ramme
