NAF Bruktbiltest

Testdato
19.03.2026

Bilmerke	Ford	Motorstørrelse	1560 cm ³
Modell	FOCUS	Motoreffekt	80 kW
Type	DA3	Aksler i drift	1
Registreringsnr.	SU68120	Drivstofftype	Diesel
Understellsnr.	WF0SXXGCDS8L22573	Kjøretøygruppe	101
Km.stand.	164259	Bruktimportert	Nei
Farge	Sølv	Registreringsår	2008
Karosseritype	Stasjonsvogn	Registrert første gang	13.10.2008
		Frist for neste EU kontroll	07.05.2026

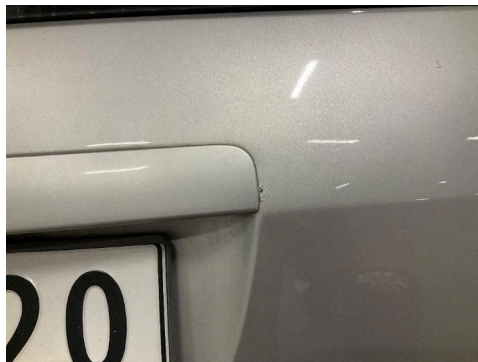
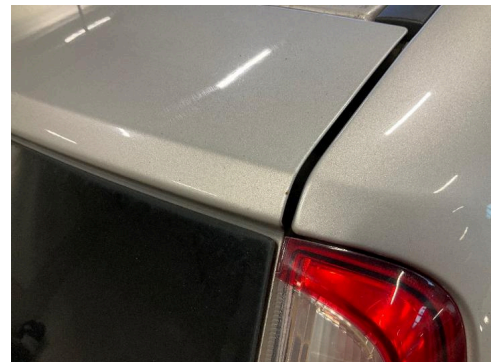
23. Bakluke

86.3		Lakkblærer	Bakluke, Venstre bakskjerm, Høyre bakskjerm
86.4		Pyntelist løs, skadet eller mangler:	Støtfanger foran
86.6		Rust / korrosjon i innvendig kant:	Venstre forskjerm, Høyre forskjerm, Høyre fordør, Venstre bakskjerm, Høyre bakskjerm

86.12		Rustangrep:	Venstre bakskjerm, Høyre bakskjerm, Panser, Tak
86.14		Steinsprut/lakksår	Panser, Bakluke, Tak, Høyre fordør
86.17		* Skadet emblem bakluke.

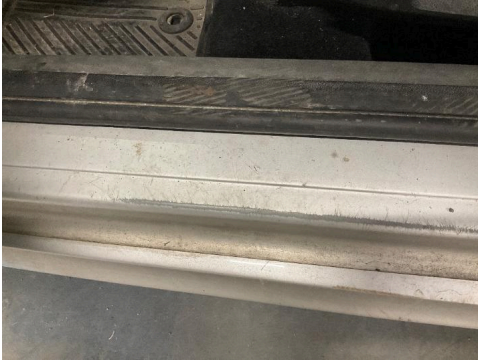
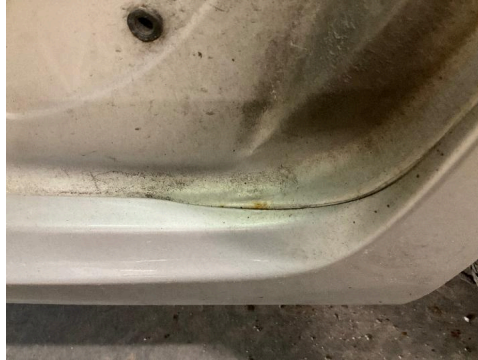
25. Døråpning

88.2	Underside	Skadet/løst plastdeksel:	Foran
97.1	Døråpning	Sår eller skade:	Venstre fordør
97.3		Rust:	Venstre bakdør, Venstre fordør
101.3	Bagasjeromstildekning	Mangler:	Rollo

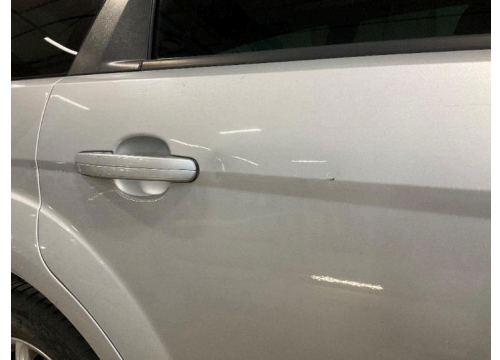
R 27. Høyre bakdør

78.5	Opphengs- / bærearmer foraksel	Slitt foring / løsnet i vulkanisering:	Bakre venstre nedre, Bakre høyre nedre
86.1	Lakk / karosseri utvendig	Skadet:	Høyre bakdør, Venstre fordør

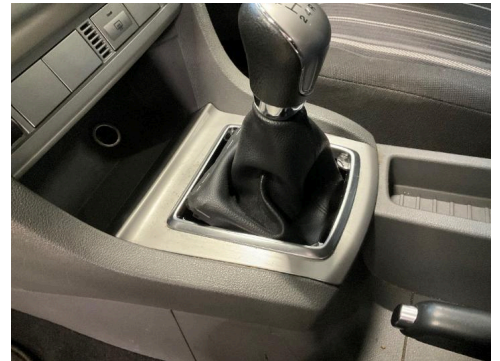
R 33. Interiør generelt

103.4	Interiør generelt	* Skadet trekk på girspaken.	
Ref.Id	Opplysning	Resultat	Beskrivelse
6.16	Bremsekiver	Overflaterust eller mindre enn 25% av overflaten rustet	Begge sider foran

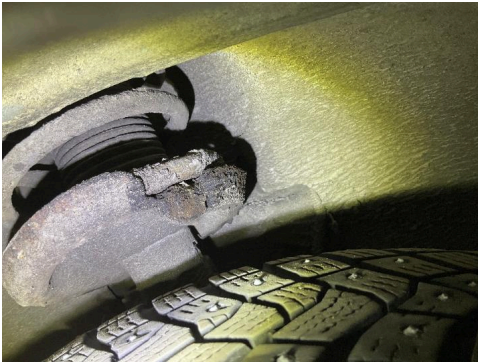
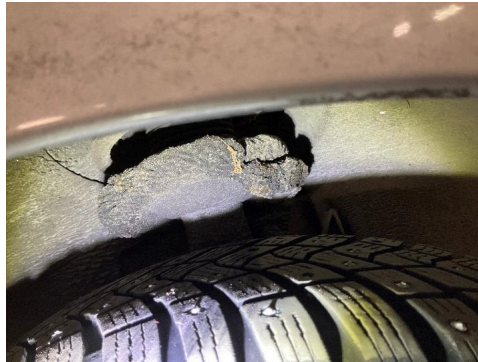
37. Støtdempere

68.1	Hjullager	Ulyd i hjullager:	Høyre foran
69.5	Reservehjul / dekkreparasjonssett	Nødkompressor mangler	
75.3	Støtdempere	Oljelekkasje fra støtdemper:	Venstre foran, Høyre foran
