TOYOTA PROACE 122 HK MANUELL 4X4
TESTDATO: 17.03.2026
KODE: 1974867

| KU11140 | 84 571 KM | 20.01.2021 Førstegang registrert | Diesel |

NBF Tilstandsrapport er utarbeidet av Norges Bilbransjeforbund og Forbrukerrådet.

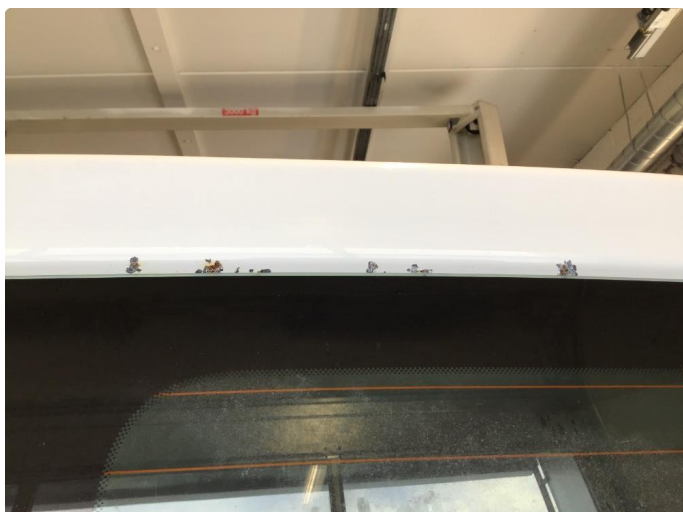
| Punkt | Beskrivelse | Plassering | |
|---|---|---|---|
| 1.1 | Bakluke | lakk flasser | høyre bak |

1.1 Lakk flasser

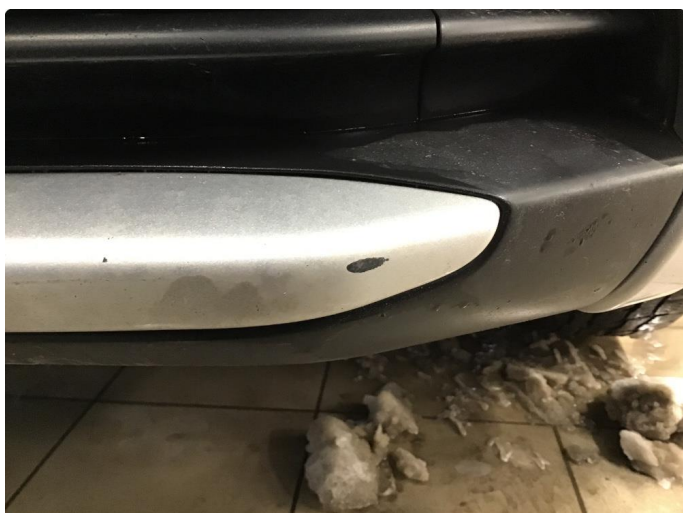
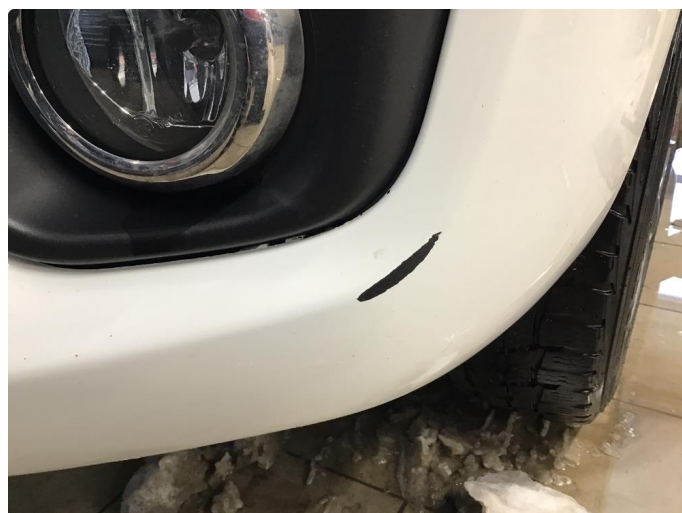
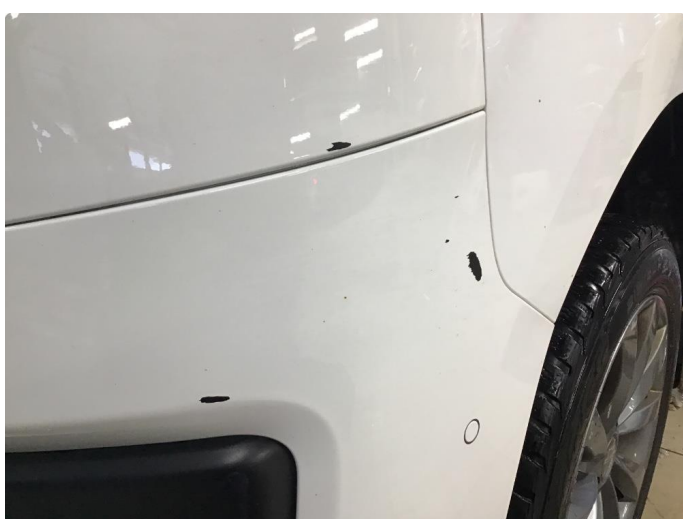
| Punkt | Beskrivelse | Plassering | |
|---|---|---|---|
| 1.3 | Støtfanger | lakk flasser | venstre foran |

1.3 Lakk flasser

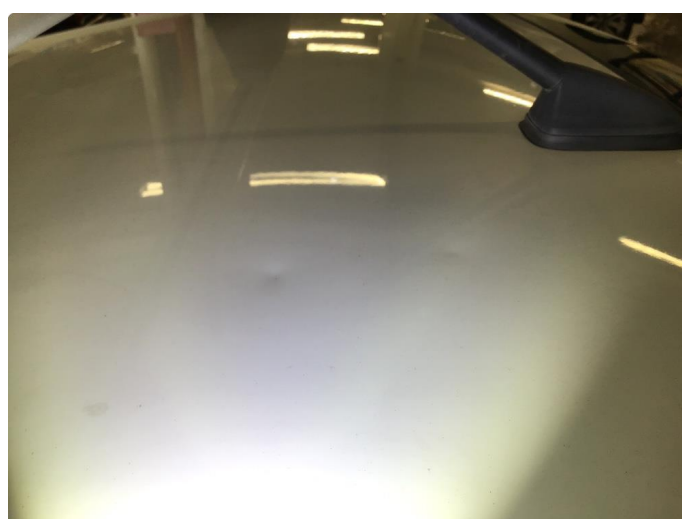
| Punkt | Beskrivelse | Plassering | |
|---|---|---|---|
| 1.4 | Tak | bulk | midten foran |

1.4 Bulk

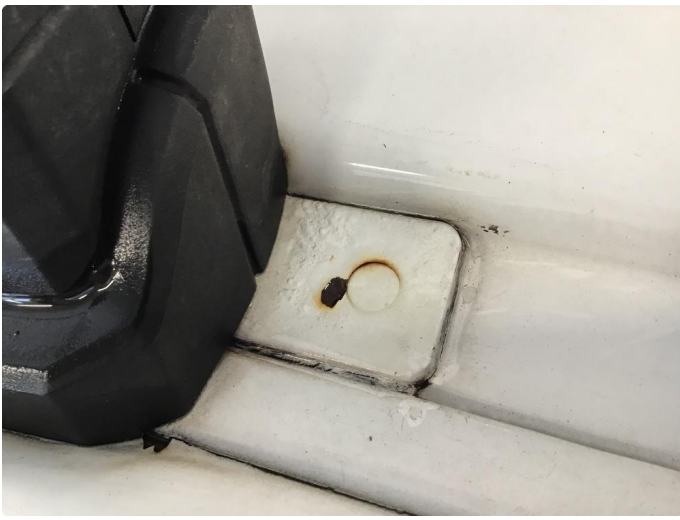
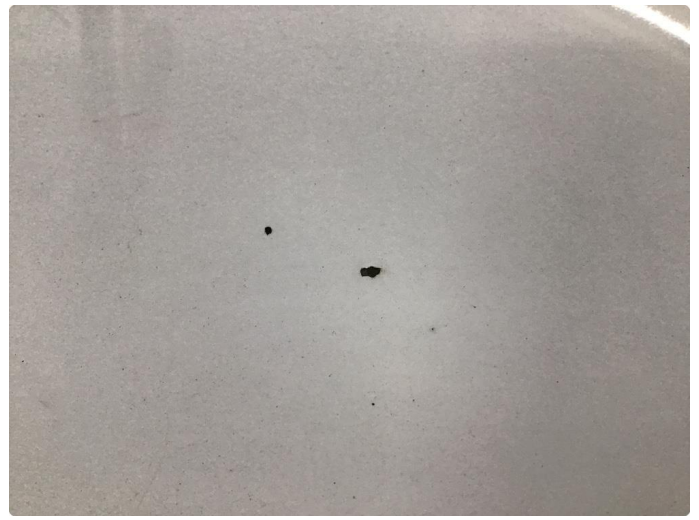
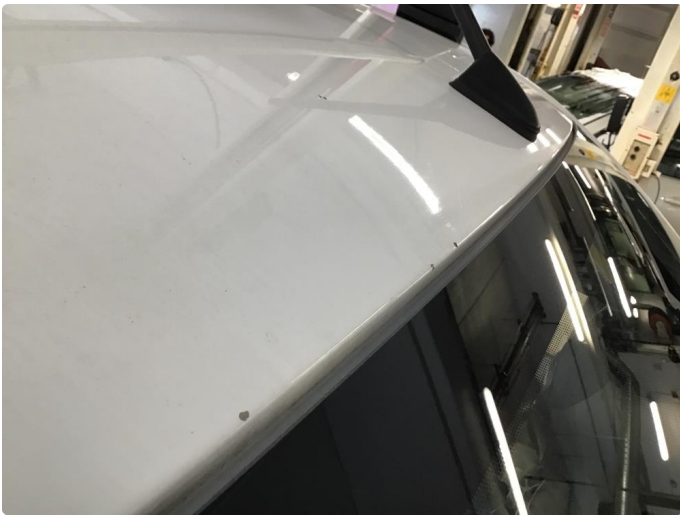
| Punkt | Beskrivelse | Plassering | |
|---|---|---|---|
| 1.5 | Tak | steinsprut | |

1.5 Steinsprut

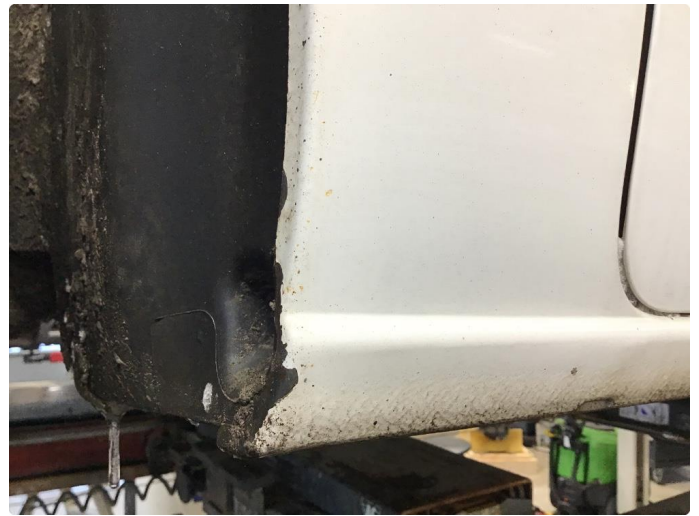
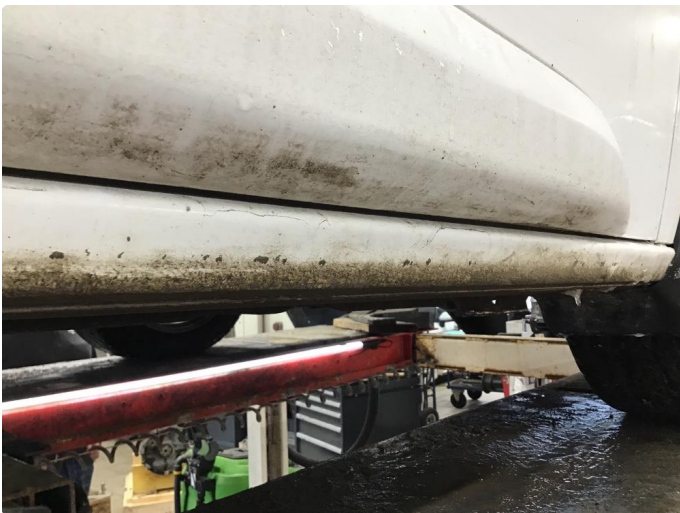
| Punkt | Beskrivelse | Plassering | |
|---|---|---|---|
| 1.6 | Kanal | stensprut | høyre |

1.6 Stensprut

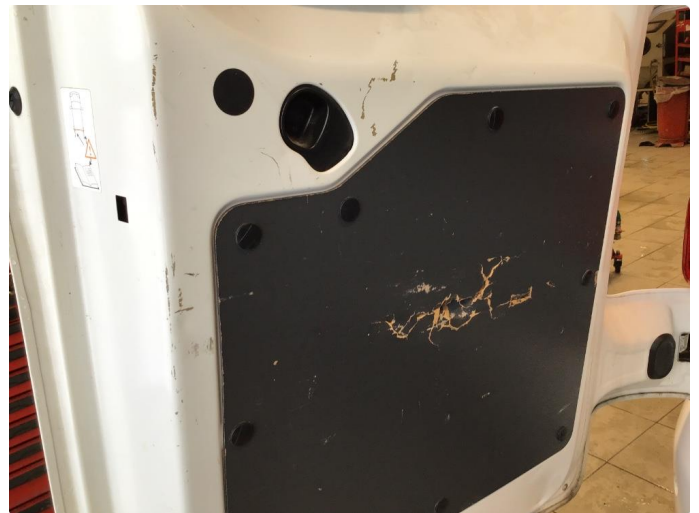
| Punkt | Beskrivelse | Plassering | |
|---|---|---|---|
| 2.1 | Dørtrekk | skadet/merker etter utstyr | venstre bak |

2.1 Skadet/merker etter utstyr
