## EB88931 - 2020 Nissan Kombi (5-dørs)

Km.stand	<b>58 588</b>	Bruktimportert	<b>Nei</b>	Reg.reim skiftet, dato	
Ant. nøkler	<b>2</b>	Antirustgaranti	<b>Nei</b>	Reg.reim skiftet, km	<b>0</b>
Drivstoff		Heftelser	<b>Nei</b>	Siste service, dato	<b>23.11.2025</b>
Farge	<b>Hvit</b>	Koll.puter utkoblet	<b>Nei</b>	Siste service, km	<b>57 191</b>
Egenvekt	<b>1681</b>	Medfølger sommerdekk	<b>Ja</b>	PKK utført	<b>01.10.2024</b>
Effekt	<b>218</b>	Medfølger vinterdekk	<b>Ja</b>	Servicehefte/servicer fulgt	<b>Ja</b>
Chassisnr.	<b>SJNFAAZE1U0107735</b>	Tilhengerfeste	<b>Nei</b>	Vognmappe m/instruksjonsbok	<b>Ja</b>
Første reg.	<b>21.12.2020</b>	Er prøvekjørt	<b>Ja</b>	Utskrift dato	<b>20.04.2026</b>

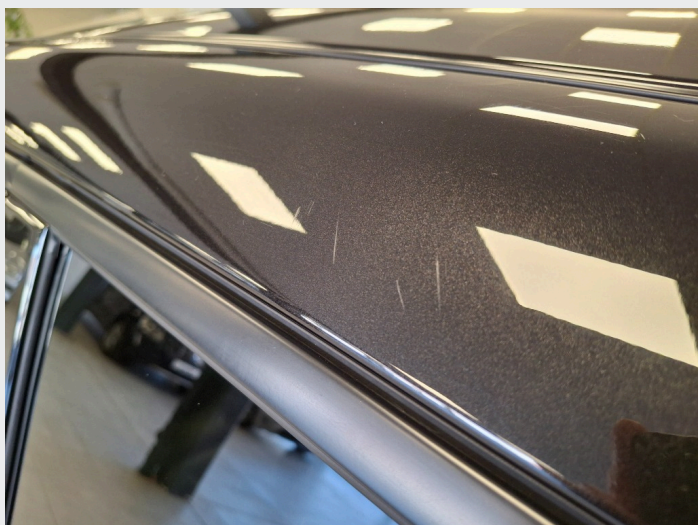
#7 2.10 Eksteriør - Tak/Takluke/Panoramatak - Små riper over dør v.s.b

2.10 Små riper over dør v.s.b
