Tilstandsrapport

Reg.nr.	EV68544	Takstnr.	102267
Merke	Hyundai		
Modell	Kona		
Årsmod.	2019		
Kmstand			
Farge	Rød		
Drivstoff	Strøm		
Første reg.	16.04.2019		
Chassisnr.	KMHK581GFKU025470		
Utført	13.04.2026		
Utført av	Knut Antonsen

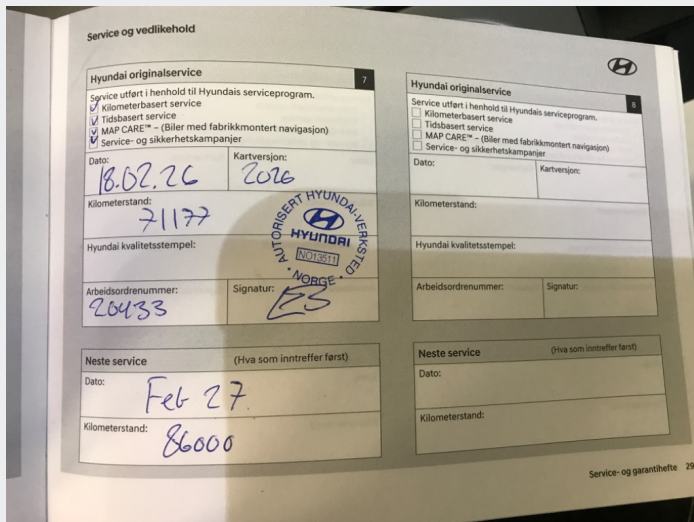
4.2 Det er skiftet kombiinstrument ved km.stand 21464 km i 2020, mellom 1 års og 2 års service.

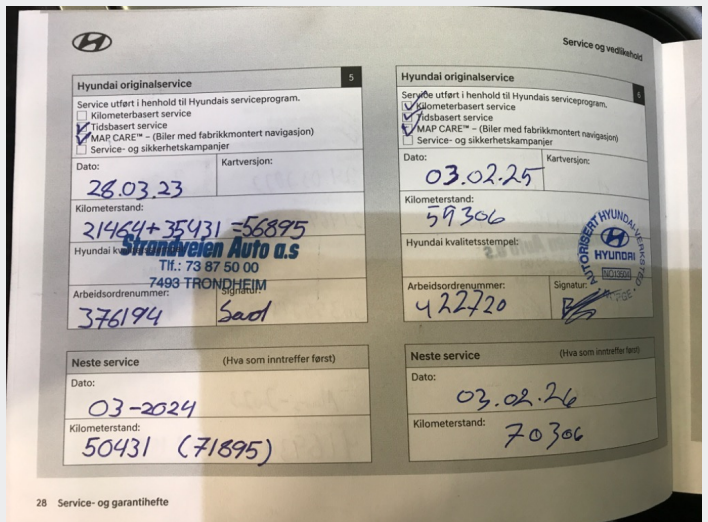
4.2 Det er skiftet kombiinstrument ved km.stand 21464 km i 2020, mellom 1 års og 2 års service.

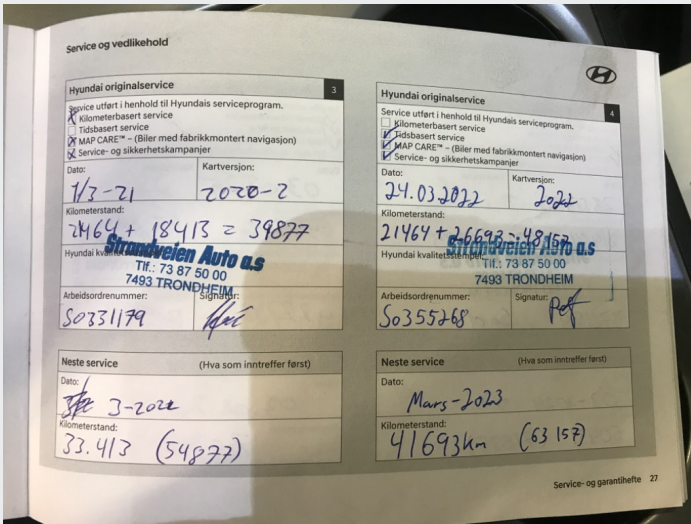
4.2 Det er skiftet kombiinstrument ved km.stand 21464 km i 2020, mellom 1 års og 2 års service.

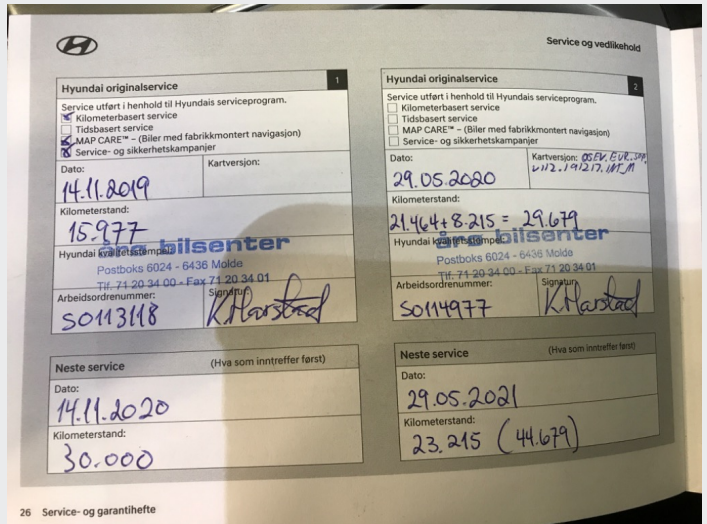
4.2 Det er skiftet kombiinstrument ved km.stand 21464 km i 2020, mellom 1 års og 2 års service.

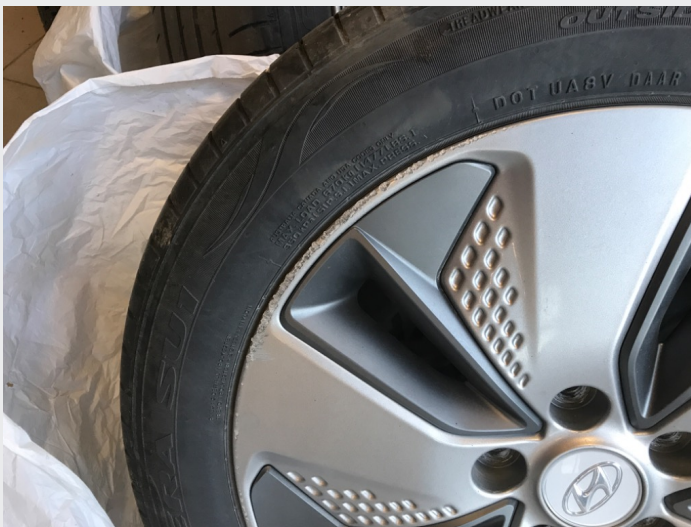
- 2.5 Eksteriør - Dører/bakluke - Bulk/hakk på bakluke. (Bulkfiks/flikkes)
- 2.5 Eksteriør - Dører/bakluke - Liten bulk på høyre bakdør. (Bulkfiks)
- 2.7 Eksteriør - Skjermer - Høyre framskjerm har tykkere lakksjikt enn originalt. Er rep./lakkert tidligere.
- 2.18 Eksteriør - Felger - En sommerfelg er kantkjørt.
- 2.18 Eksteriør - Felger - Litt korrosjon på alle vinterfelger.
- 4.2 Interiør og instrumenter - Instrumenter og brytere - Det er skiftet kombiinstrument ved km.stand 21464 km i 2020, mellom 1 års og 2 års service.
- 5.2 Motor - Batteri - HV-batteri byttet på kampanje i mars-22.
- 8.1 Hjuloppheng og styring - Ratt/styringsmekanisme - Slit skinn i nedkant på ratt.

2.18 Én sommerfelg er kantkjørt.

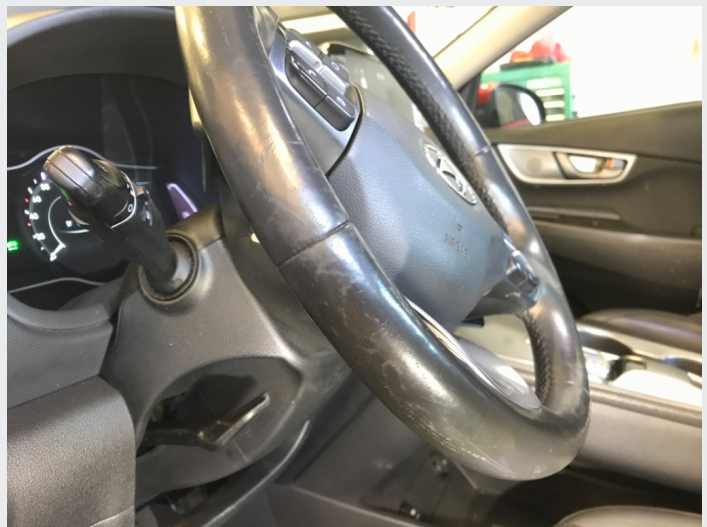
8.1 Slit skinn i nedkant på ratt.

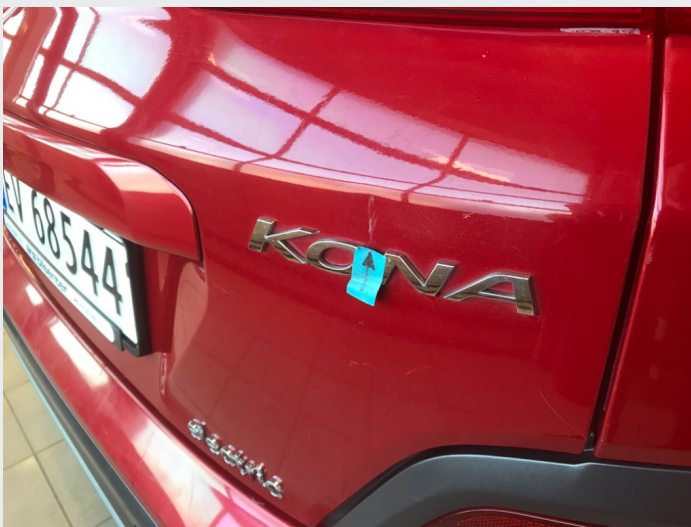
2.5 Bulk/hakk på bakluke. (Bulkfiks/flikkes)

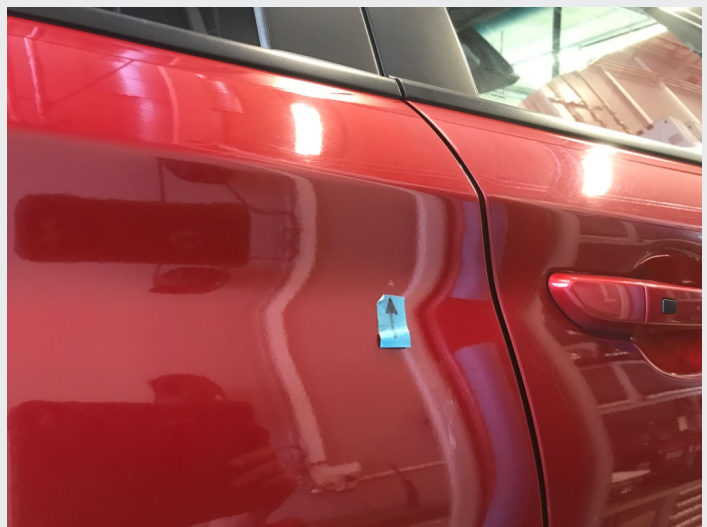
2.5 Liten bulk på høyre bakdør. (Bulkfiks)

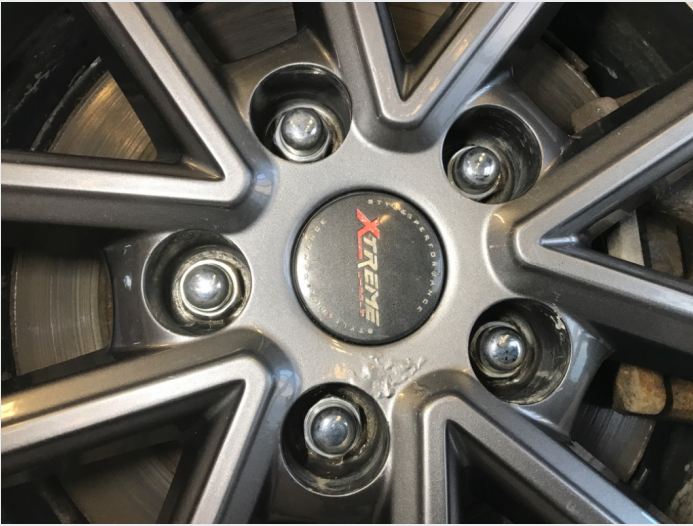
2.18 Litt korrosjon på alle vinterfelger.

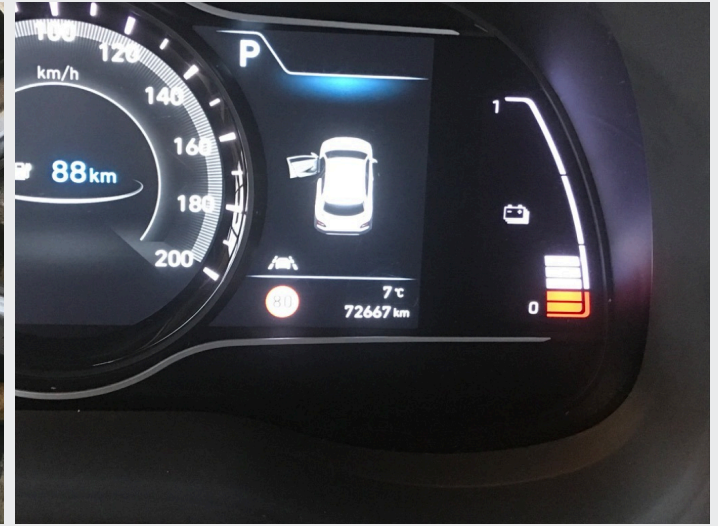
4.2 Det er skiftet kombiinstrument ved km.stand 21464 km i 2020, mellom 1 års og 2 års service.
