# NAF Bruktbiltest

**Testdato**  
14.04.2026

| Modell | Vito | Motoreffekt | 120 kW |
| Registreringsnr. | DR80183 | Drivstofftype | Diesel |

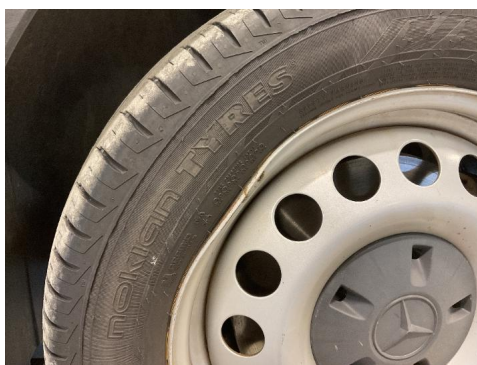
29. Felg

| Ref.Id | Repareres | Resultat | Beskrivelse |
|---|---|---|---|
| 66.3 | Felg | Skadet felg: | Venstre foran |

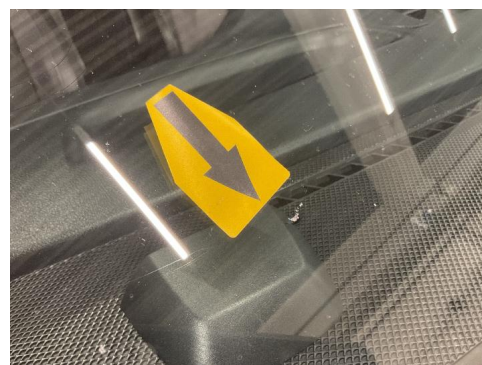
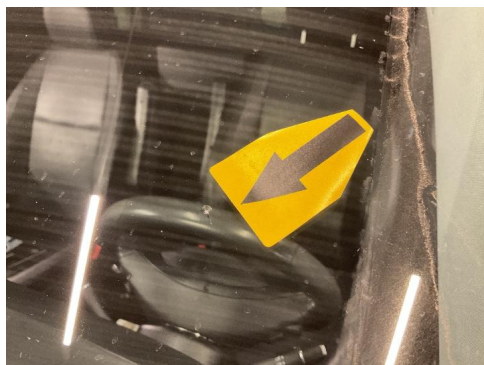
| Ref.Id | Repareres | Resultat | Beskrivelse |
|---|---|---|---|
| 81.2 | Frontrute | En eller flere steinsprutrosetter som ikke er utbedret <ul style="list-style-type: none"><li>Reparasjonsmetode:Reparasjon</li></ul> | |

30. Frontrute

31. Frontrute

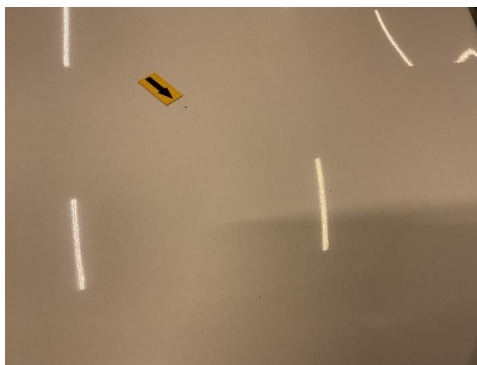
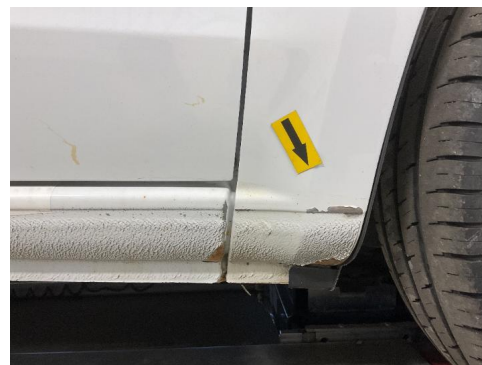
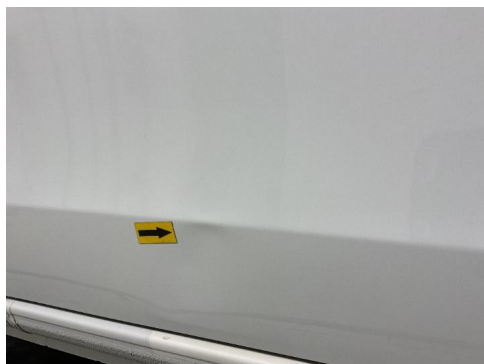
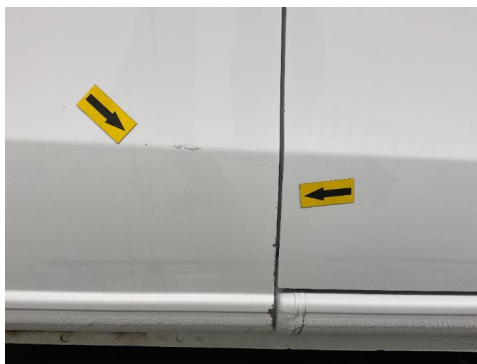
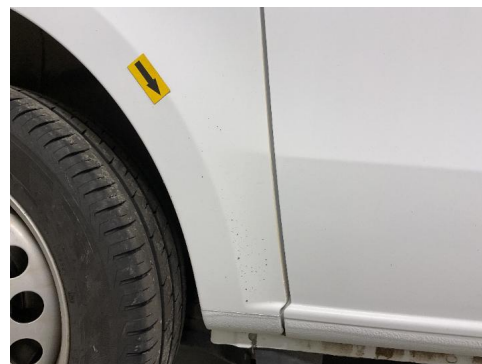
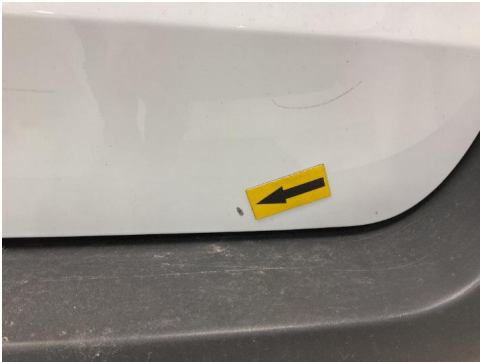
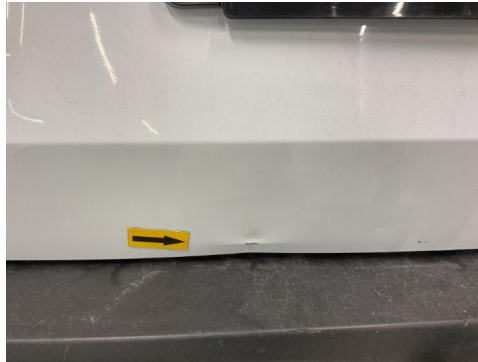
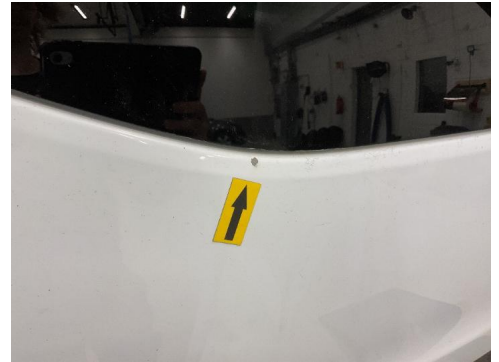
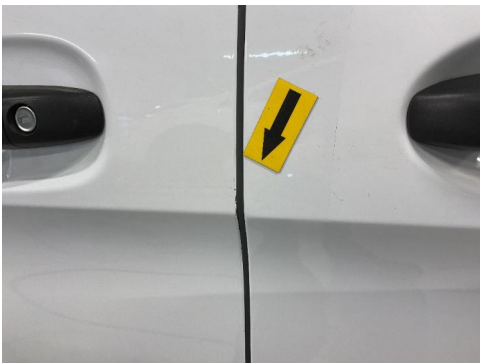
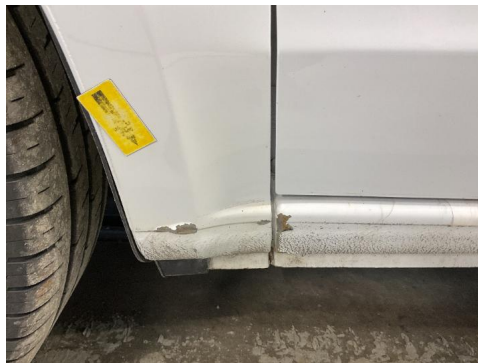
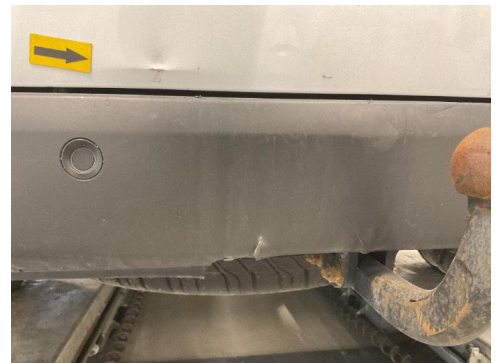
| Ref.Id | Repareres | Resultat | Beskrivelse |
|---|---|---|---|
| 86.1 | Lakk / karosseri utvendig | Skadet: | Bakluke, Støtfanger bak |
| 86.2 | | Lakkriper: | Venstre forskjerm, Venstre fordør, Høyre bakdør |
| 86.5 | | Bulk (er): | Høyre fordør |
| 86.12 | | Rustangrep: | Venstre sidekanal, Høyre sidekanal |
| 86.14 | | Steinsprut/lakksår | Panser |
| 86.15 | | Lakkslipp/flassing | Høyre forskjerm |

| Ref.Id | Opplysning | Resultat | Beskrivelse |
|---|---|---|---|
| 86.21 | Lakk / karosseri utvendig | Diverse småbulker/lakkriper | |

32. Lakk / karosseri utvendig

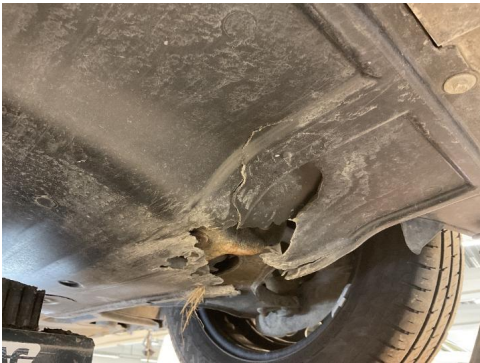
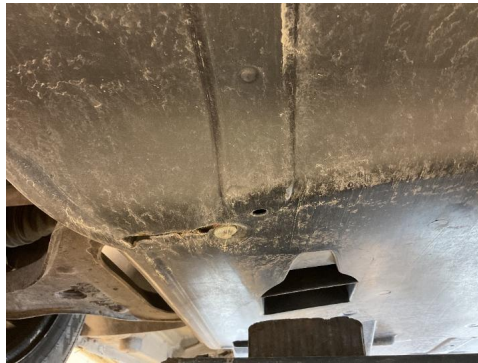
| Ref.Id | Repareres | Resultat | Beskrivelse |
|---|---|---|---|
| 28.3 | Utvendig tilstand motor | Manglende / skadet deksel under motor | |

43. Utvendig tilstand motor

44. Utvendig tilstand motor
