NAF Bruktbiltest

Testdato
30.03.2026

Bilmerke	Volkswagen	Motorstørrelse	1968 cm ³
Modell	CADDY	Motoreffekt	90 kW
Type	SKN	Aksler i drift	1
Registreringsnr.	DS13153	Drivstofftype	Diesel
Understellsnr.	WV1ZZZSKZNX029216	Kjøretøygruppe	315
Km.stand.	102794	Bruktimportert	Nei
Farge	Hvit	Registreringsår	2022
Karosseritype	Integrert førerhus	Registrert første gang	28.02.2022
		Frist for neste EU kontroll	27.02.2028

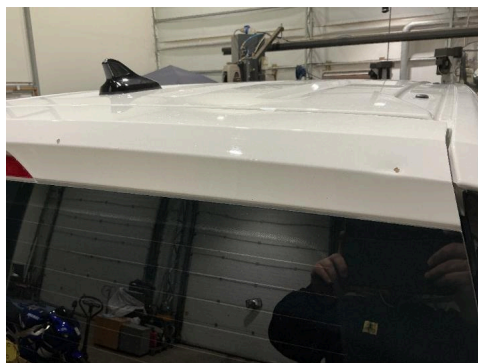
29. Bakluke

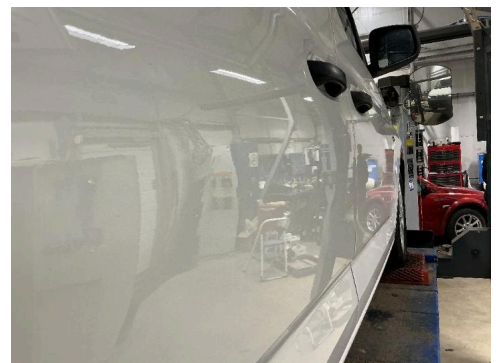
R 30. Høyre bakdør

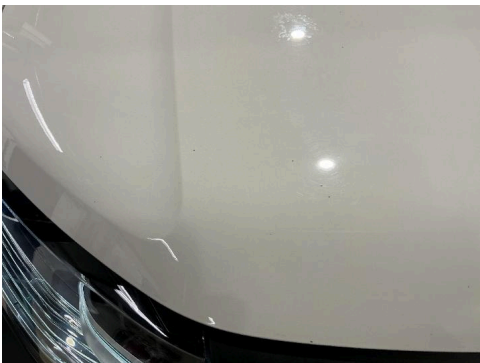
31. Panser

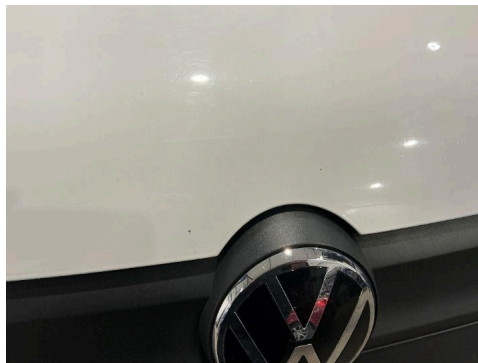
R 32. Panser

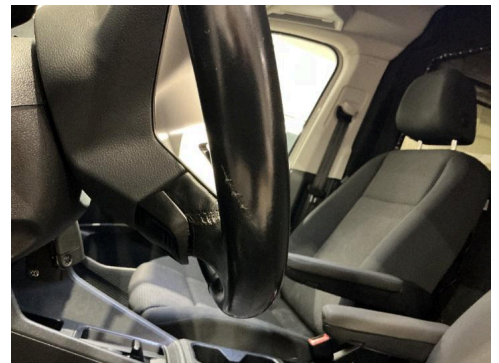
R 33. Ratt, rattaksel, ledd

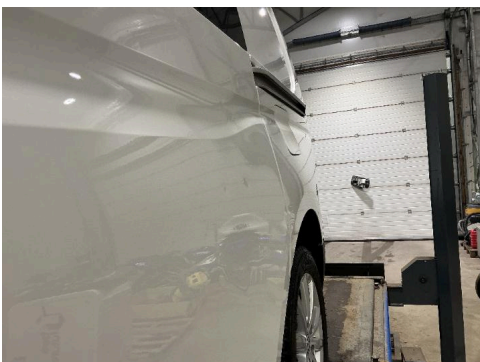
34. Venstre bakdør

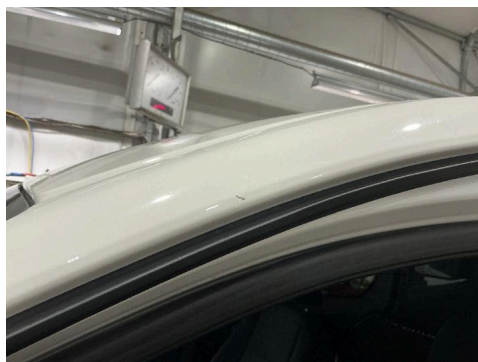
R 35. Venstre utvendig synlig A-stolpe/
takvange
