# NAF Bruktbiltest

**Testdato**  
31.03.2026

Bilmerke	Toyota	Motorstørrelse	1997 cm <sup>3</sup>
Modell	PROACE	Motoreffekt	90 kW
Type	V	Aksler i drift	1
Registreringsnr.	DR72759	Drivstofftype	Diesel
Understellsnr.	YARVFAHK8GZ155257	Kjøretøygruppe	315
Km.stand.	112080	Bruktimportert	Nei
Farge	Svart	Registreringsår	2019
Karosseritype	Integrert førerhus	Registrert første gang	23.10.2019
		Frist for neste EU kontroll	22.10.2027

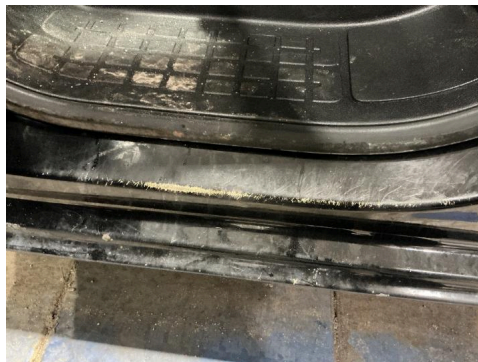
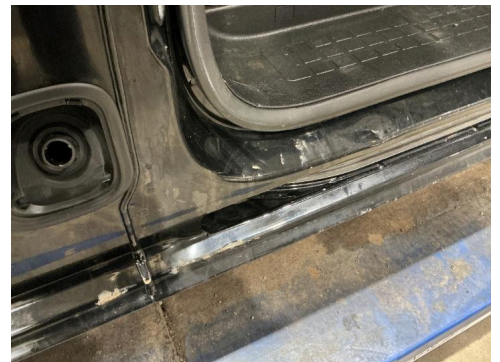
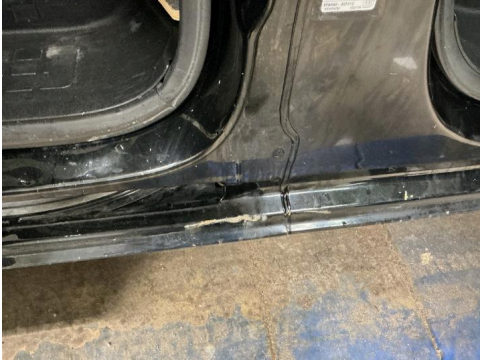
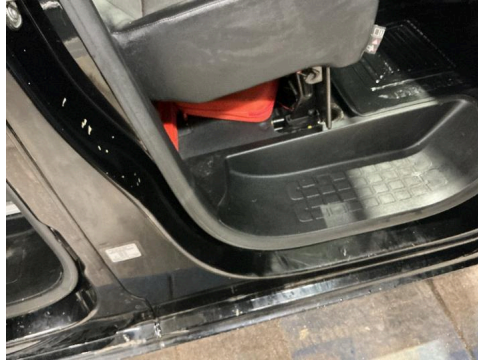
34.3	Registerreim.	Det foreligger ingen dokumentasjon på bytte av registerreim iht oppgitt intervall. Nærmere undersøkelse/kontroll anbefales	
38.2	Døråpning.	Sår eller skade:	Venstre fordør, Høyre fordør, Høyre skyvedør, Venstre skyvedør

23. Døråpning.

**R** 24. Døråpning.

25. Døråpning.

R 26. Døråpning.

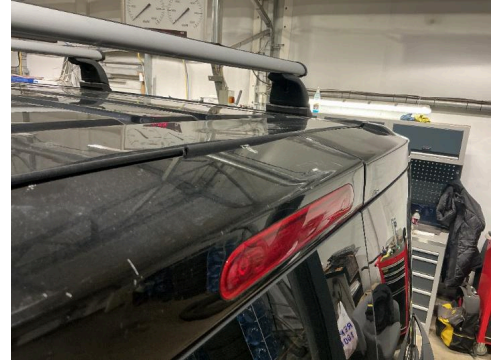
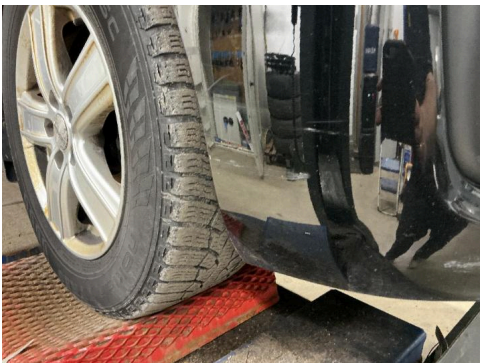
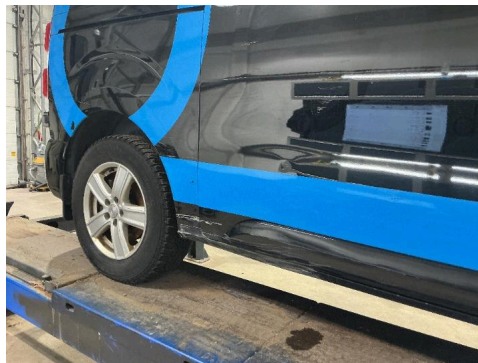
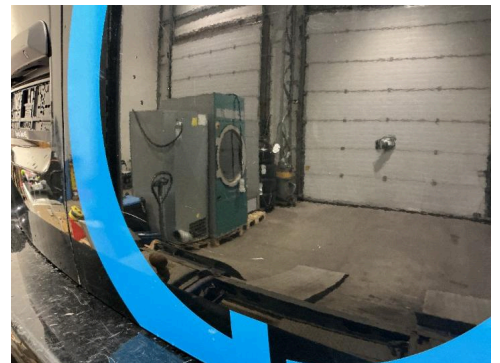
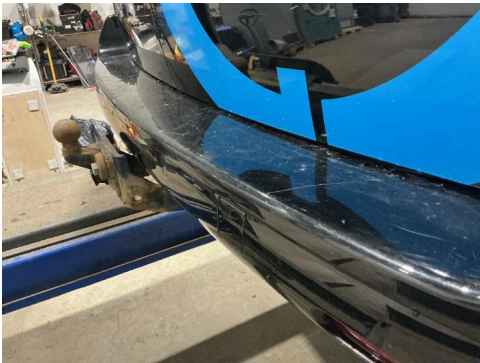
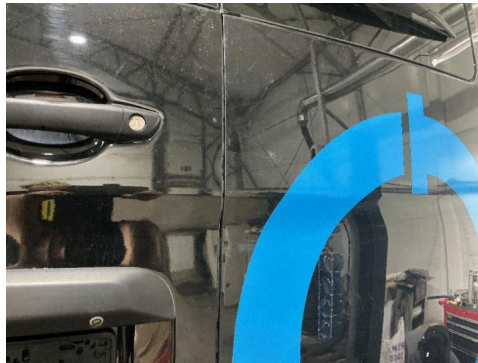
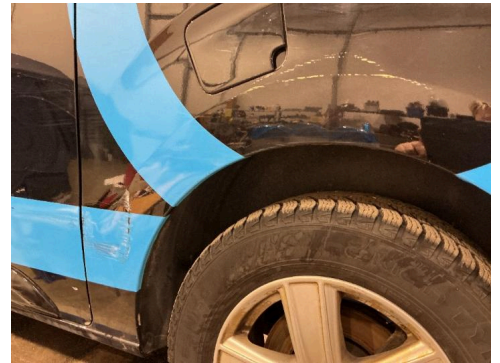
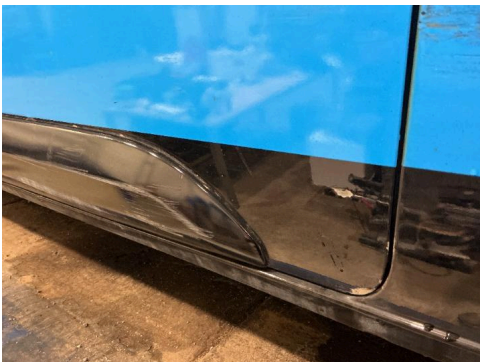
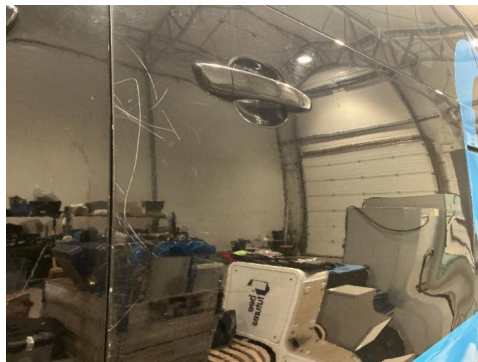
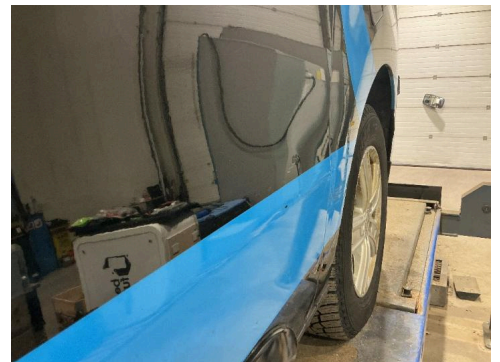
42.3	Seter.	Misfarget/skittent:	Høyre foran
50.2	Lakk / karosseri utvendig.	Lakkriper:	Støtfanger foran, Bakluke, Tak, Støtfanger bak, Venstre bakdør
50.5		Lakkslipp/flassing	Bakluke, Venstre bakdør

50.6		Lakkblærer	Bakluke
50.8		Bulk (er):	Bakluke, Tak
50.10		Skadet:	Venstre bakdør, Høyre bakdør, Venstre bakskjerm, Høyre bakskjerm, Høyre sidekanal
79.1	Lyktespylersystem	Spyler virker ikke:

R 27. Lakk / karosseri utvendig.

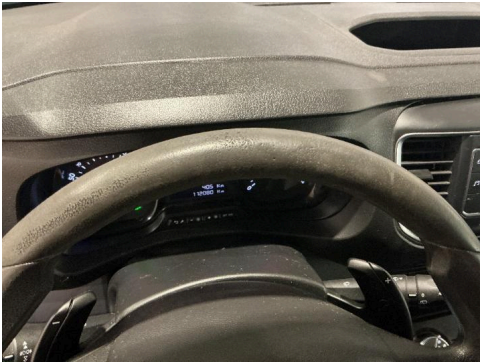
5.2	Ratt, rattaksel, ledd.	Løs / slitt rattpolstring	
6.14	Varsellamper/ meldinger.	* AdBlue lampe lyser	
24.1	Feilkodeutlesing.	Det finnes feilkoder, se rapport

37. Ratt, rattaksel, ledd.

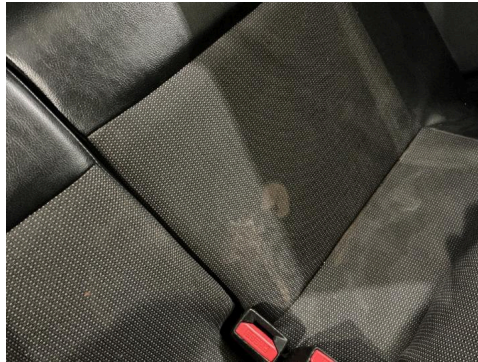
**R** 38. Seter.
