# NAF Bruktbiltest

**Testdato**  
27.05.2025

<b>Bilmerke</b>	Renault	<b>Motorstørrelse</b>	2299 cm <sup>3</sup>
<b>Modell</b>	MASTER	<b>Motoreffekt</b>	125 kW
<b>Type</b>	VG	<b>Aksler i drift</b>	1
<b>Registreringsnr.</b>	DR92920	<b>Drivstofftype</b>	Diesel
<b>Understellsnr.</b>	VF6VG000558610186	<b>Kjøretøygruppe</b>	315
<b>Km.stand.</b>	90047	<b>Bruktimportert</b>	Nei
<b>Farge</b>	Hvit	<b>Registreringsår</b>	2017
<b>Karosseritype</b>	Separat førerhus	<b>Registrert første gang</b>	29.08.2017
		<b>Frist for neste EU kontroll</b>	04.03.2026

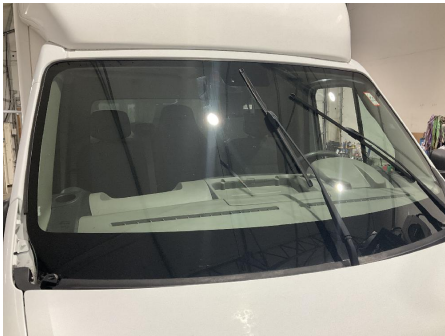
**1. Vindusvisker, spylar  
(foran/bak)**

51.6	Vindusvisker, spyler (foran/bak)	Vindusvisker virker ikke	Begge sider foran
56.3	Drivrem generator	Ulyd i strammehjul / remhjul	
67.7	Ekstra hjulsett	Ekstra hjulsett mangler

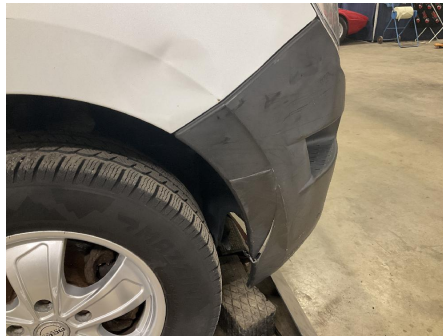
**2. Lakk / karosseri utvendig**

Ref.Id	Repareres	Resultat	Beskrivelse
86.3	Lakk / karosseri utvendig	Lakkriper:	Venstre sidekanal, Venstre fordør
86.4		Skadet:	Støtfanger foran
86.16		* Verditrekk for skader/manglende deler/ skadet deler etc på påbygget.	
87.9	Utvendig speil	Ripe i speilhus:	Venstre
88.1	Underside	Skadet/løs innerskjerm:	Høyre foran
88.11		* Beskyttelsesdeksel ved siden av drivstofftank - deformert/Skadet.	
98.2	Seter	Misfarget/skittent:	Midten foran, Venstre foran
98.3		Hull/rift gjennom setetrekk:	Venstre foran
102.2	Laste-/bagasjerom	Skader i deksler/panel/vegger/gulv	
102.6		* Nøkkel til påbygget mangler - ikke fått kontrollert påbygget innvendig.	
104.2	Varseltrekant	Mangler.

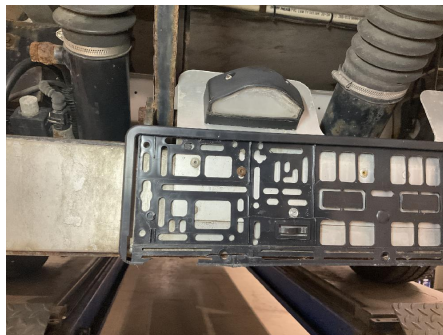
**8. Lys**

8.2	Parkeringsbrems	Svak bremsevirkning:	Venstre, Høyre
8.7		Feil ved parkbrems betjening	
17.1	Lys	Virker ikke:	Høyre blinklys bak, Høyre ryggelys, Høyre baklys, Høyre nærlys, Venstre nærlys

17.11		Skadet lykteglass:	Venstre skittlys, Høyre baklys, Venstre baklys
21.17	Varsellamper	* Varsler feil på: Motorlampe og AdBluesystem - feilsøk for nærmere kontroll.

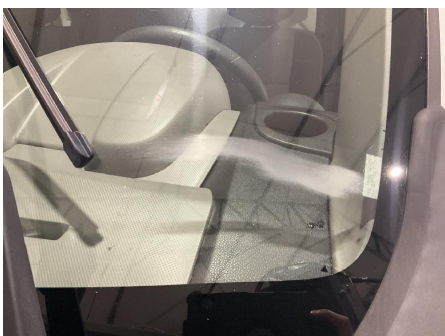
**10. Frontrute**

81.1	Frontrute	Slitasje på frontrute som gir nedsatt sikt. Vurdert fra førersetet: • Reparasjonsmetode: Skift
