NAF Bruktbiltest

Testdato
30.03.2026

Bilmerke	Volkswagen	Motorstørrelse	1968 cm ³
Modell	CADDY	Motoreffekt	75 kW
Type	SKN	Aksler i drift	1
Registreringsnr.	RL54954	Drivstofftype	Diesel
Understellsnr.	WV1ZZZSKZMX025441	Kjøretøygruppe	315
Km.stand.	83330	Bruktimportert	Nei
Farge	Hvit	Registreringsår	2021
Karosseritype	Integrert førerhus	Registrert første gang	28.06.2021
		Frist for neste EU kontroll	27.06.2027

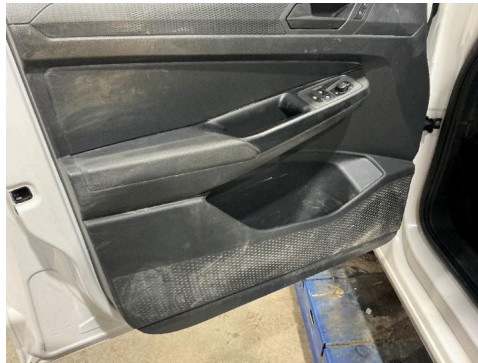
20. Dørtrekk

Ref.Id	Opplysning	Resultat	Beskrivelse
6.18	Bremsekiver	Ikke tilgjengelig for kontroll uten demontering:	Høyre bak, Venstre foran, Venstre bak, Høyre foran
23.7	Full systemskann	Diagnoseavlesing ligger i testrapport	
48.6	Oppvarmet bakrute	Ikke funksjonsprøvd grunnet høy utetemperatur	
60.7	Tilleggsvarmer / parkeringsvarmer	Ikke funksjonsprøvd	
82.18	Siderute/bakrute	* Bobler i solfilm.	
86.21	Lakk / karosseri utvendig	Diverse småbulker/lakkriper	
86.35		Lakkrens ut over normal klargjøring:	
96.5	Dørtrekk	Skittent/misfarget dørtrekk	Venstre fordør
102.8	Laste-/bagasjerom	Lasterom har spesialinnredning

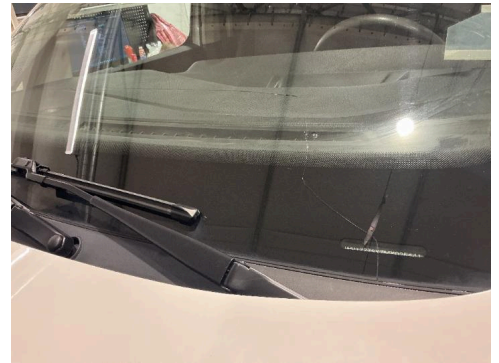
21. Frontrute

Ref.Id	Repareres	Resultat	Beskrivelse
23.1	Full systemskann	Det finnes feilkoder, se rapport	
46.6	Radio / Multimedia	Ryggekamera virker ikke	
70.1	Hjulkapsler/navkopper	Hjulkapsel som ikke fremstår hel og komplett pga. sprekker, defekter, skader og/eller mangler, skift:	Venstre bak
81.4	Frontrute	Spökk i frontrute: <ul style="list-style-type: none">• Reparasjonsmetode:Skift	
86.2	Lakk / karosseri utvendig	Lakkriper:	Venstre fordør, Støtfanger bak
86.5		Bulk (er):	Støtfanger foran
98.2	Seter	Misfarget/skittent:	Høyre foran, Venstre foran
98.3		Hull/rift gjennom setetrek:	Venstre foran
103.2	Interiør generelt	Rens utover normal vask og klargjøring
