NAF Bruktbiltest

Testdato
18.03.2026

Bilmerke	FAW	Motorstørrelse	- cm ³
Modell	E-HS9	Motoreffekt	160 kW
Type	E115-WVTA	Aksler i drift	2
Registreringsnr.	EF21729	Drivstofftype	Elektrisk
Understellsnr.	LFB1FV699N2L13491	Kjøretøygruppe	101
Km.stand.	62038	Bruktimportert	Nei
Farge	Hvit	Registreringsår	2022
Karosseritype	Stasjonsvogn	Registrert første gang	27.12.2022
		Frist for neste EU kontroll	26.12.2026

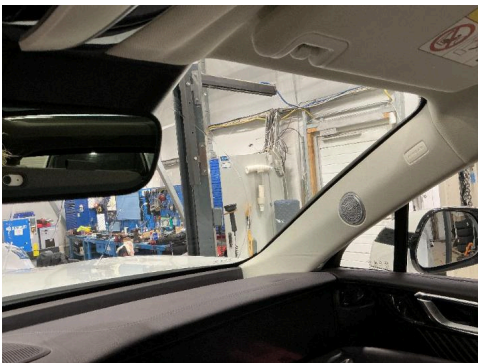
28. Frontrute

Ref.Id	Repareres	Resultat	Beskrivelse
4.3	Service/ Dokum.	Siste service er ikke utført	
81.2	Frontrute	En eller flere steinsprutrosetter som ikke er utbedret <ul style="list-style-type: none">Reparasjonsmetode:Skift	
86.5	Lakk / karosseri utvendig	Bulk (er):	Høyre fordør
86.14		Steinsprut/lakksår	Støtfanger foran, Panser
