NAF Bruktbiltest

Testdato
11.11.2025

Bilmerke	Mercedes-Benz	Motorstørrelse	1595 cm ³
Modell	CLA 200	Motoreffekt	115 kW
Type	245 G	Aksler i drift	1
Registreringsnr.	SD71197	Drivstofftype	Bensin
Understellsnr.	WDD1173431N078034	Kjøretøygruppe	101
Km.stand.	178167	Bruktimportert	Nei
Farge	Hvit	Registreringsår	2014
Karosseritype	Sedan	Registrert første gang	07.03.2014
		Frist for neste EU kontroll	29.11.2024

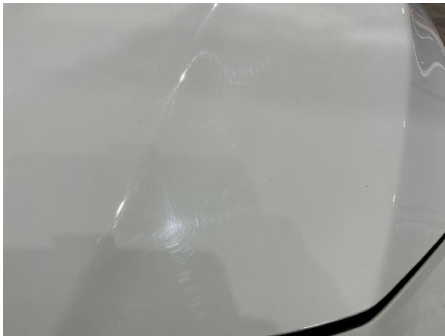
**1. Panser**

Ref.Id	Repareres	Resultat	Beskrivelse
3.3	Nøkler / Utstyr	Bilnøkkel(er) mangler	
4.8	Service/ Dokum.	Aktivert serviceindikator	
4.9		Frist for EU kontroll er overskredet	
6.10	Bremseskiver	Rust på bremseskive:	Venstre bak, Høyre bak
21.3	Varsellamper	Varsellampe for SRS (airbag) lyser	
23.1	Full systemskann	Det finnes feilkoder, se rapport	
58.5	Tilstand 12 volt batteri	Bør lade batteri	
67.8	Ekstra hjulsett	Ekstra hjulsett mangler	
77.1	Fjærer / fjærbein	Brudd:	Høyre bak
86.1	Lakk / karosseri utvendig	Bulk (er):	Venstre bakdør, Venstre fordør, Høyre bakdør
86.3		Lakkriper:	Støtfanger foran, Venstre fordør, Høyre bakdør, Støtfanger bak
86.4		Skadet:	Støtfanger foran
86.12		Steinsprut/lakksår	Panser
88.1	Underside	Skadet/løs innerskjerm:	Høyre foran
88.2		Skadet/løst plastdeksel:	Foran
