**KIA E-SOUL FORHJULSDRIFT**
**TESTDATO: 26.05.2026**
**KODE: 2033216**

**EV95955**

NBF Tilstandsrapport er utarbeidet av Norges Bilbransjeforbund og Forbrukerrådet.

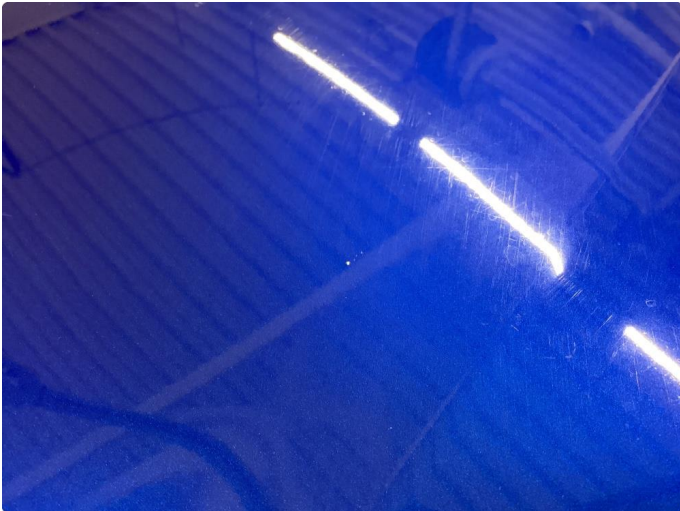
| Punkt | | Beskrivelse | Plassering |
|---|---|---|---|
| 1.1 | Panser | Små steinsprut panser | midten |

1.1 Små steinsprut panser

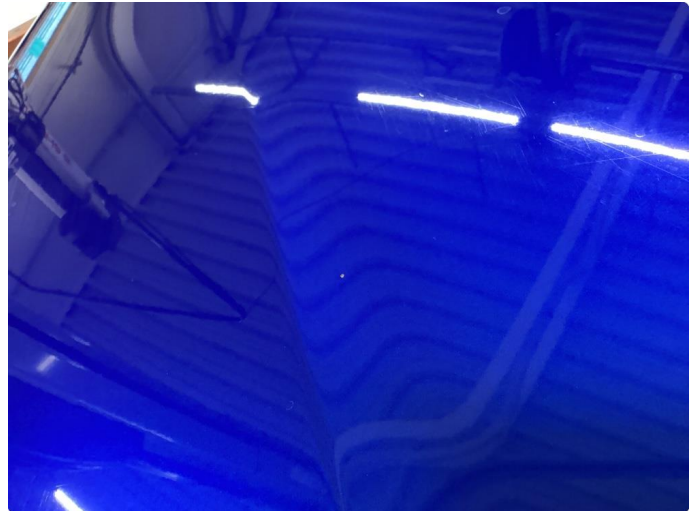
1.1 Små steinsprut panser

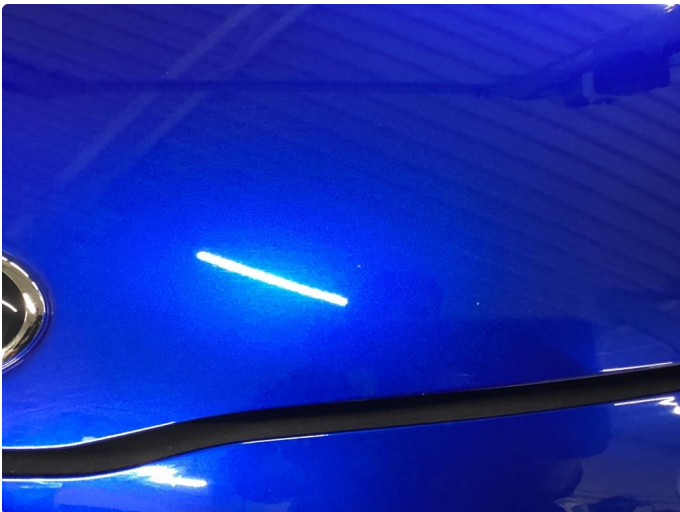
1.1 Små steinsprut panser

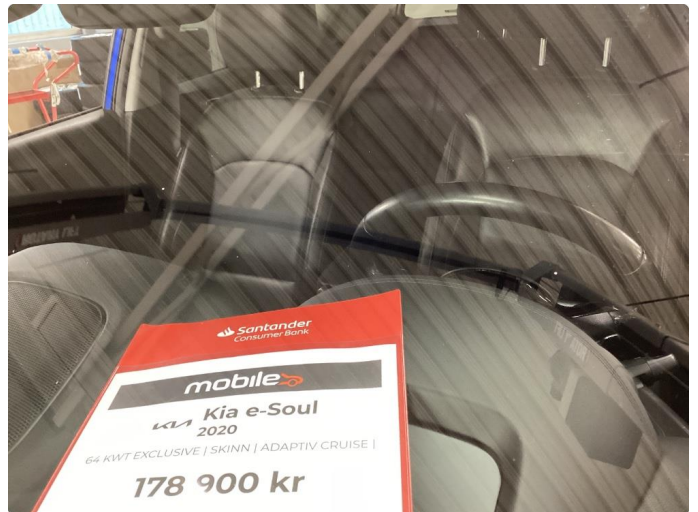
| Punkt | | Beskrivelse | Plassering |
|---|---|---|---|
| 1.3 | Frontvindu | Lite merke i frontruten, alt OK og er godkjent | |

1.3 Lite merke i frontruten, alt OK og er godkjent
