# NAF Bruktbiltest

**Testdato**  
01.04.2026

Bilmerke	Ford	Motorstørrelse	1399 cm <sup>3</sup>
Modell	FIESTA	Motoreffekt	51 kW
Type	JA8	Aksler i drift	1
Registreringsnr.	SV32952	Drivstofftype	Diesel
Understellsnr.	WF0JXXGAJJCL87998	Kjøretøygruppe	101
Km.stand.	123961	Bruktimportert	Nei
Farge	Hvit	Registreringsår	2012
Karosseritype	Kombikupé	Registrert første gang	25.10.2012
		Frist for neste EU kontroll	09.12.2027

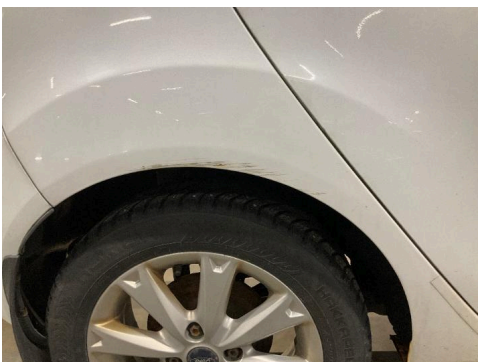
22. Høyre bakskjerm

86.2	Lakk / karosseri utvendig	Lakkriper:	Støtfanger foran, Høyre bakskjerm, Støtfanger bak
86.6		Rust / korrosjon i innvendig kant:	Venstre sidekanal, Høyre sidekanal

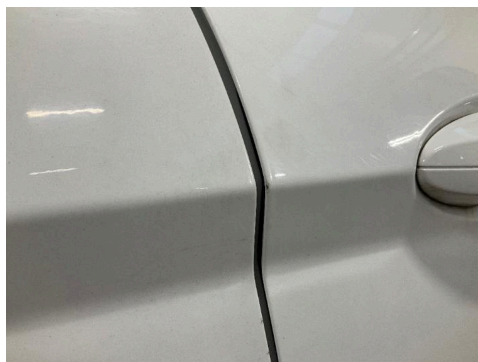
**R** 23. Høyre fordør

86.7		Rust/rusthull:	Venstre forskjerm, Høyre forskjerm, Venstre sidekanal
86.12		Rustangrep:	Venstre bakskjerm, Venstre sidekanal, Panser
86.14		Steinsprut/lakksår	Panser, Venstre fordør, Høyre fordør, Venstre bakdør, Høyre sidekanal

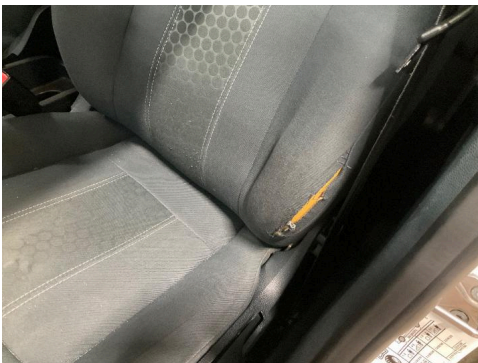
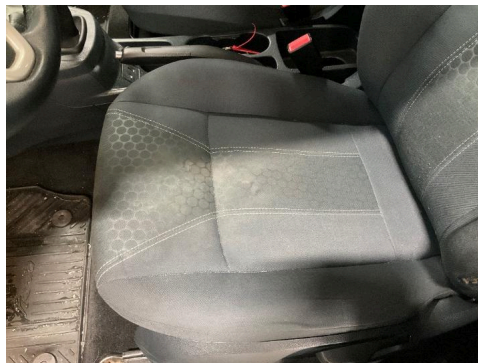
28. Seter

87.6	Utvendig speil	Speilvarme virker ikke:	Venstre side, Høyre side
88.8	Underside	Rustskade:	Bakre del av venstre sidekanal
98.2	Seter	Misfarget/skittent:	Venstre foran

98.3		Hull/rift gjennom setetrekk:	Venstre foran
101.3	Bagasjeromstildekning	Mangler:	Hattehylle

Ref.Id	Opplysning	Resultat	Beskrivelse
86.26		Bilen er delvis omlakkert:	
86.30		Lakk/karosseri er vurdert, men vanskelig når bilen er:	skitten
88.12	Underside	Rustangrep i vognbunn / understell	
88.14		Mangelfull antirustbehandling:	
93.5	Taktrekk	Skittent taktrekk	
93.6		Mindre riper/skader i taktrekk	
98.9	Seter	* Noen flekker i seter.
