NAF Bruktbiltest

Testdato
21.04.2026

Bilmerke	Mercedes-Benz	Motorstørrelse	- cm ³
Modell	EQB 300 4MATIC	Motoreffekt	168 kW
Type	F2B	Aksler i drift	2
Registreringsnr.	EE68942	Drivstofftype	Elektrisk
Understellsnr.	W1N2436081N010095	Kjøretøygruppe	101
Km.stand.	59200	Bruktimportert	Ja
Farge	Grå	Registreringsår	2022
Karosseritype	Stasjonsvogn	Registrert første gang	13.06.2022
		Frist for neste EU kontroll	12.06.2026

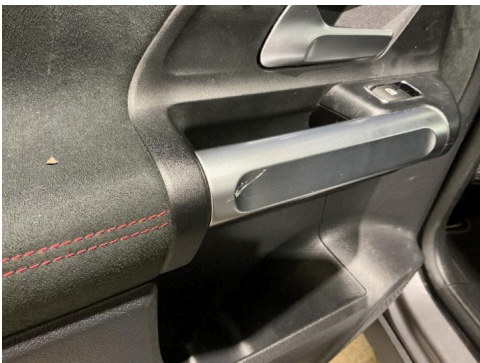
28. Dørtrekk

Ref.Id	Opplysning	Resultat	Beskrivelse
4.13	Service/ Dokum.	Bilen har digital servicebok, denne er ikke kontrollert av NAF	
23.7	Full systemskann	Diagnoseavlesing ligger i testrapport	
48.6	Oppvarmet bakrute	Ikke funksjonsprøvd grunnet høy utetemperatur	
60.7	Tilleggsvarmer / parkeringsvarmer	Ikke funksjonsprøvd	
60.8		Fjernkontroll ikke funnet	
81.9	Frontrute	Noe steinsprut	
86.21	Lakk / karosseri utvendig	Diverse småbulker/lakkriper	
86.35		Lakkrens ut over normal klargjøring:	
96.4	Dørtrekk	Liten skade i dørtrekk:	Venstre bakhjør

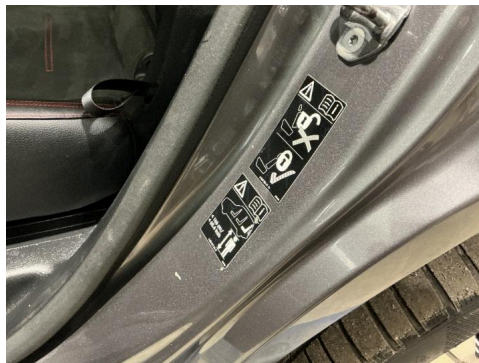
○ 29. Døråpning

Ref.Id	Repareres	Resultat	Beskrivelse
2.7	Unormal lyd	Ulyd fra hjuloppheng foran	
3.3	Nøkler / Utstyr	Nøkkel mangler 1 stk	
4.8	Service/ Dokum.	Aktivert serviceindikator	
22.2	Varsellamper utvidet	Varsellampe for TPMS (Dekktrykk) lyser	
23.1	Full systemskann	Det finnes feilkoder, se rapport	
65.11	Dekk	Mønsterdybde under 1,6 mm for sommerdekk, eller 3,0 mm for vinterdekk:	Venstre bak
67.8	Ekstra hjulsett	Ekstra hjulsett mangler	
76.1	Stabilisator	Slakk i lenkarm til stabilisatorstag:	Venstre foran, Høyre foran
86.2	Lakk / karosseri utvendig	Lakkriper:	Støtfanger foran, Støtfanger bak
97.1	Døråpning	Sår eller skade:	Venstre bakhjør
101.3	Bagasjeromstildekning	Mangler:
