**TOYOTA COROLLA FORHJULSDRIFT**
**TESTDATO: 24.04.2026**
**KODE: 2008211**

<b>CX13467</b>	<b>47 520 KM</b>	<b>22.03.2024</b> Førstegang registrert	<b>gasolinandele</b> ctricityhybrid
----------------	------------------	--	--

NBF Tilstandsrapport er utarbeidet av Norges Bilbransjeforbund og Forbrukerrådet.

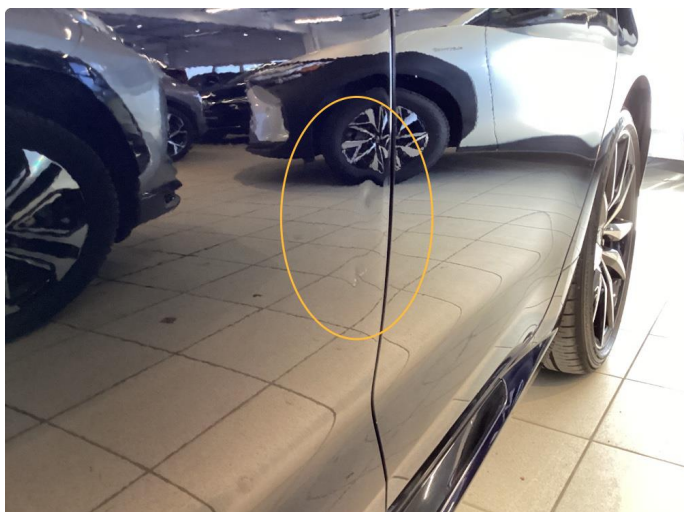
1.1 Dent med lakksår

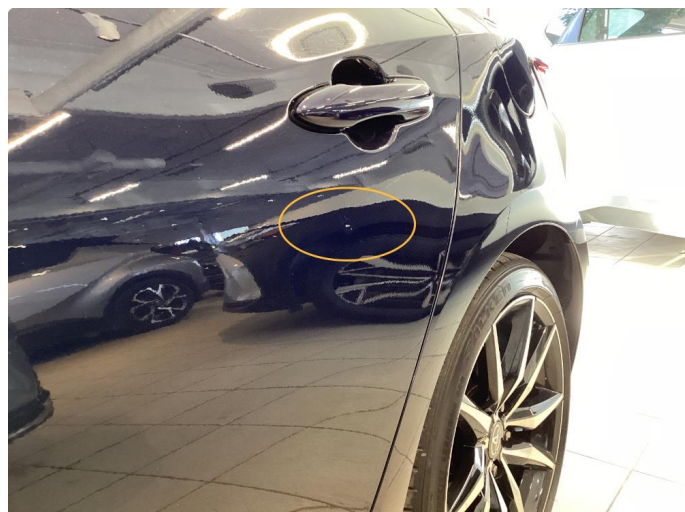
1.2 Dent med lakksår

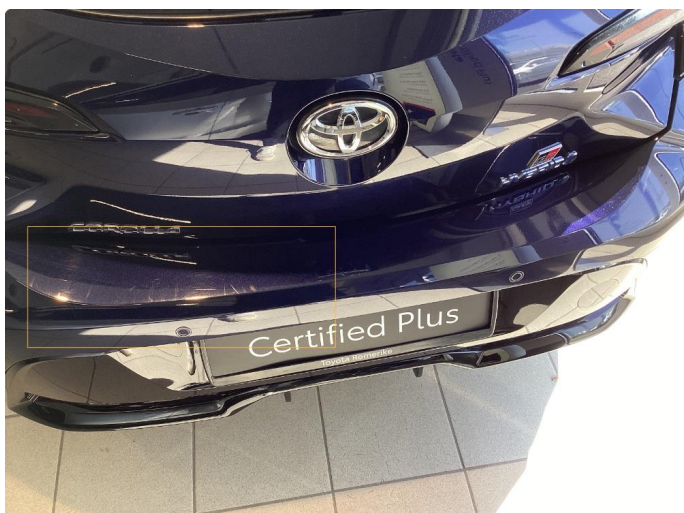
1.3 Bruksriper
