**CITROËN C5 AIRCROSS 131 HK AUTOMAT
FORHJULSDRIFT**
TESTDATO: 13.03.2026
KODE: 1972383

JV33334

NBF Tilstandsrapport er utarbeidet av Norges Bilbransjeforbund og Forbrukerrådet.

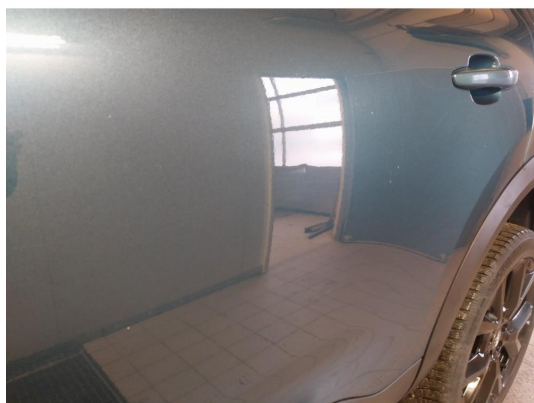
1.1 Bulk

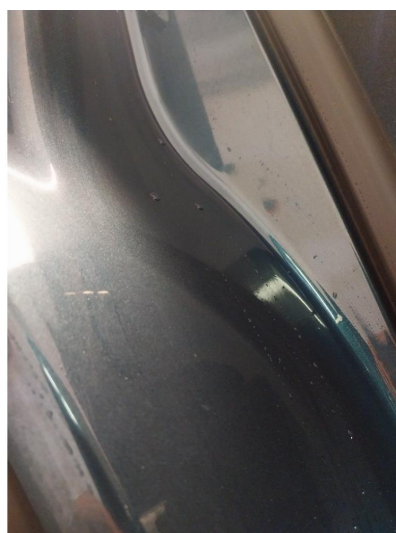
1.2 Ripe(r)

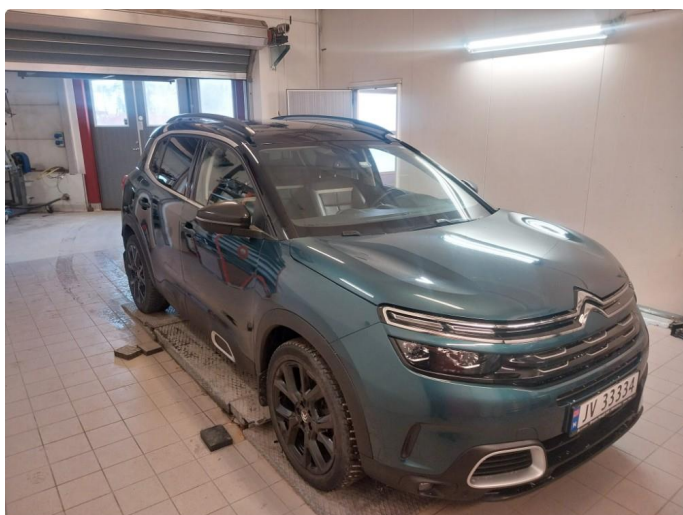
2.1 Div steinsprut og lakkriper

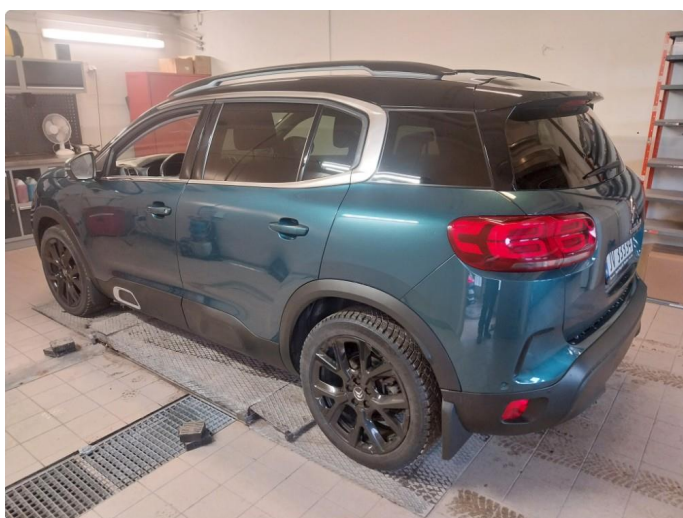
2.1 Div steinsprut og lakkriper

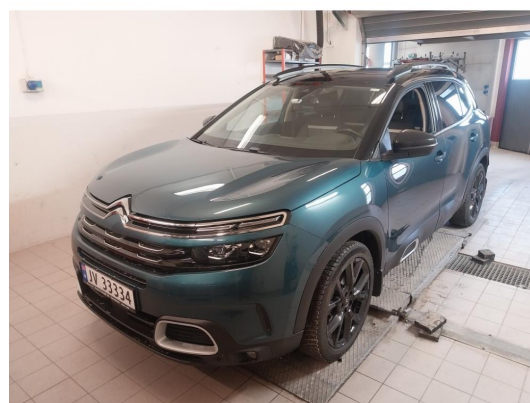
2.1 Div steinsprut og lakkriper

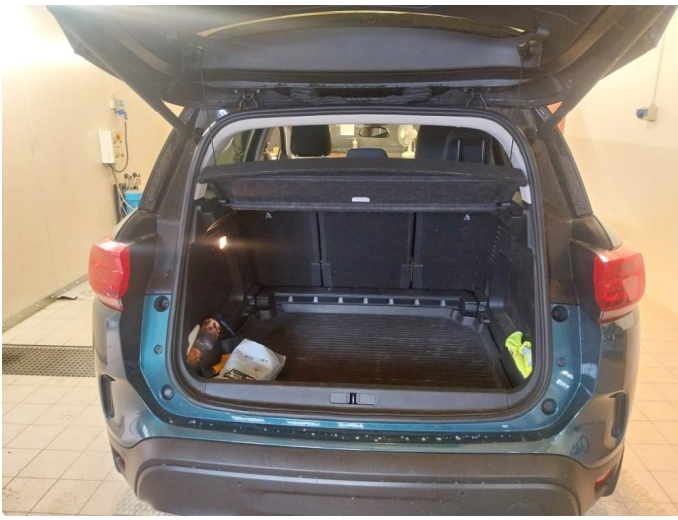
2.1 Div steinsprut og lakkriper

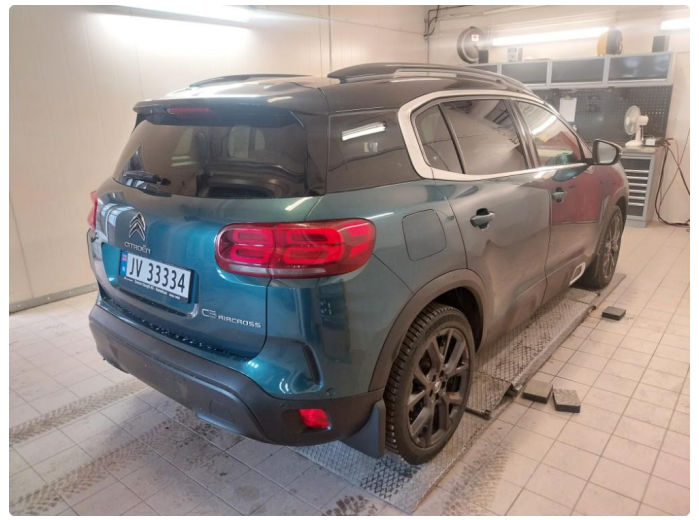
2.1 Div steinsprut og lakkriper
