XA20032 - 2020 Mitsubishi 2.4 CWO Stasjonsvogn

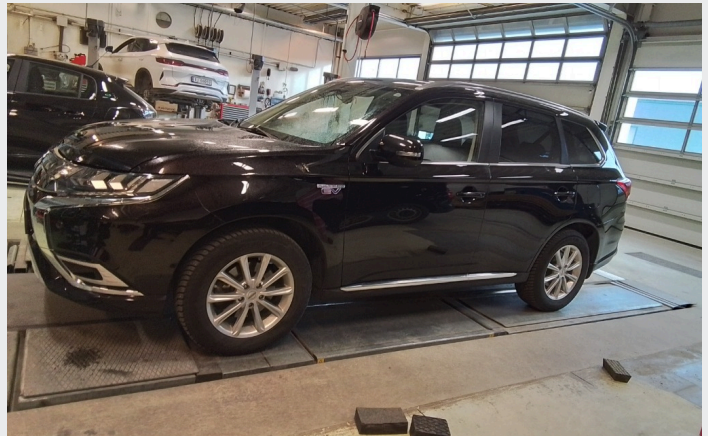
5.11 Servicer fulgt
