**VOLKSWAGEN GOLF SPORTSVAN 110 HK MANUELL
FORHJULSDRIFT**
TESTDATO: 28.04.2026
KODE: 2010771

JV21547

NBF Tilstandsrapport er utarbeidet av Norges Bilbransjeforbund og Forbrukerrådet.

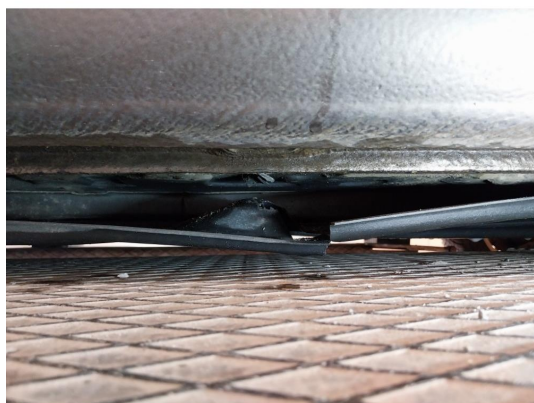
1.1 Beskyttelsesplate skadet/mangler

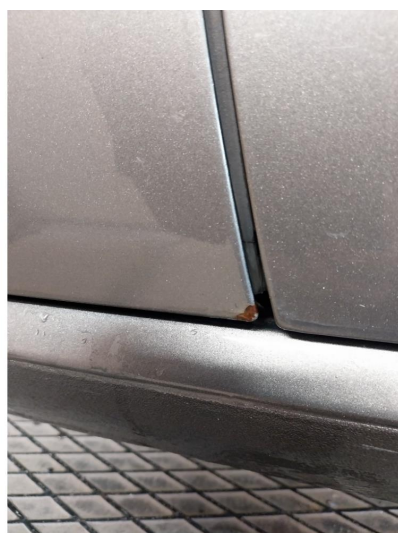
1.2 Rust/korrosjon

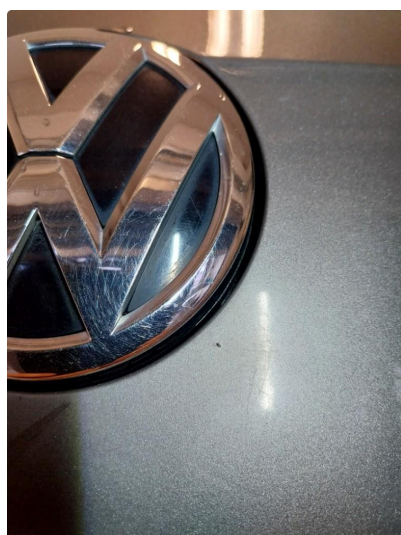
1.3 Steinsprut med rust

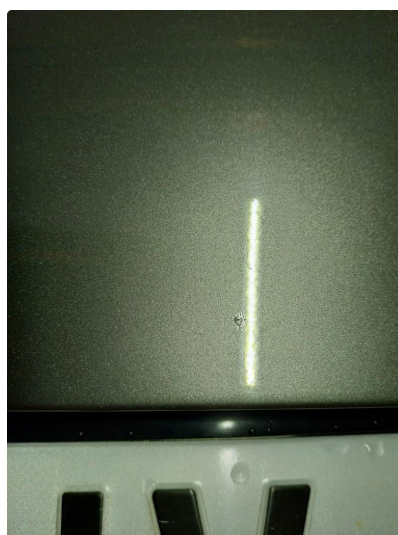
1.3 Steinsprut med rust

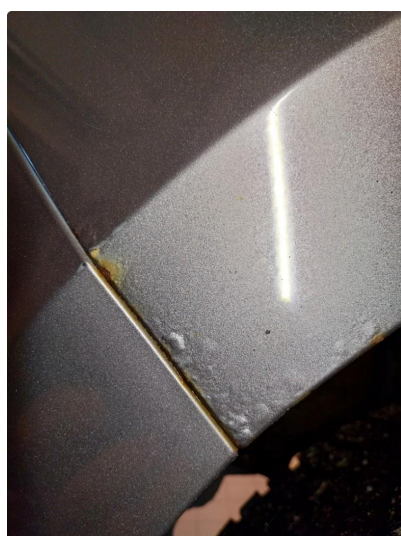
1.4 Ripe(r)

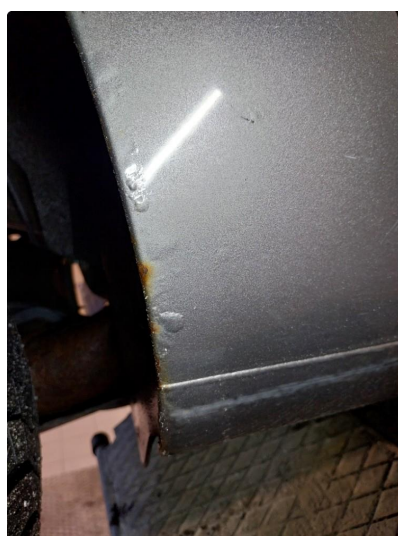
1.4 Ripe(r)

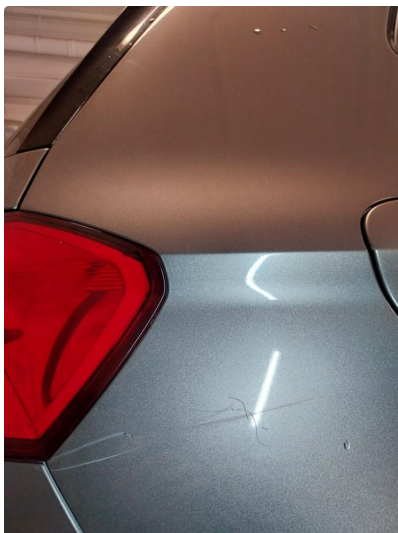
1.4 Ripe(r)

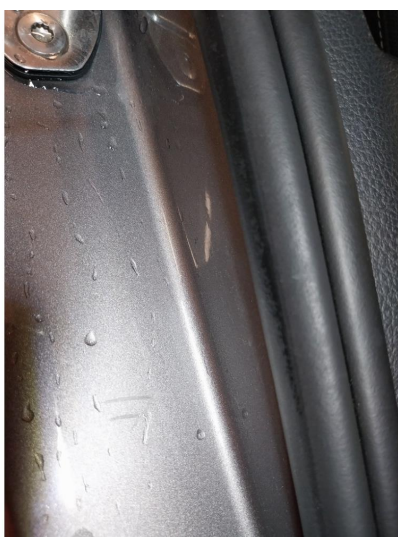
1.7 Ripe(r)

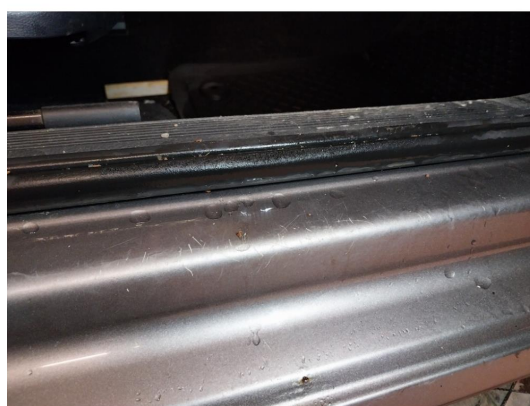
1.8 Slitt innsteg

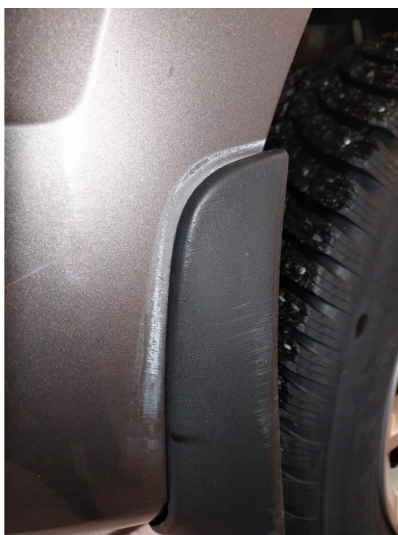
1.9 Ripe(r)

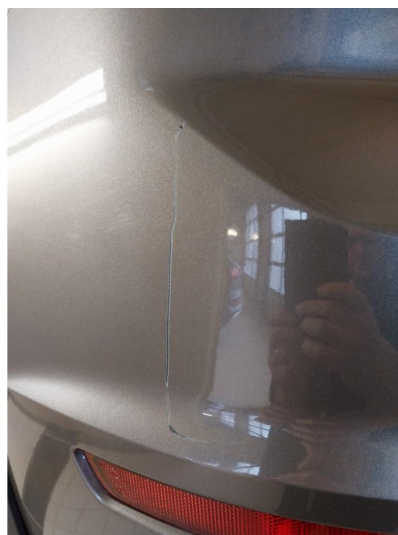
1.9 Ripe(r)

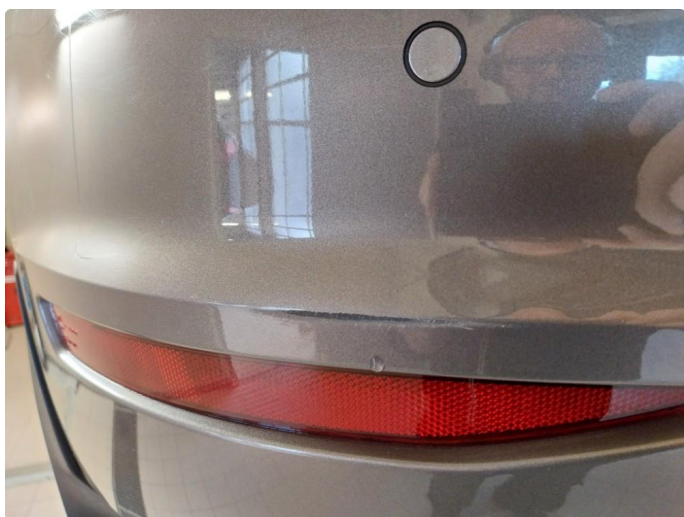
1.9 Ripe(r)

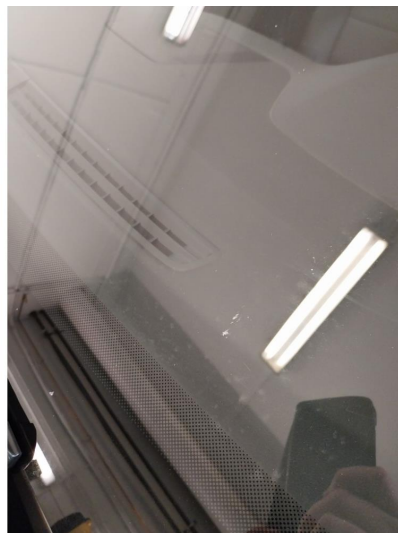
1.10 Steinsprut

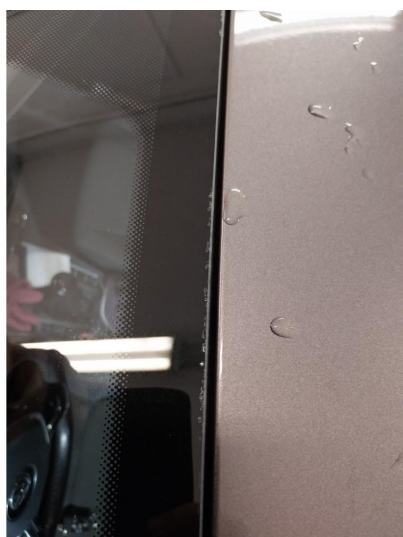
1.10 Steinsprut

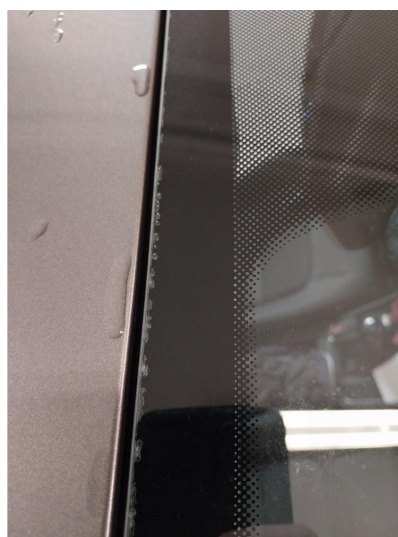
1.10 Steinsprut

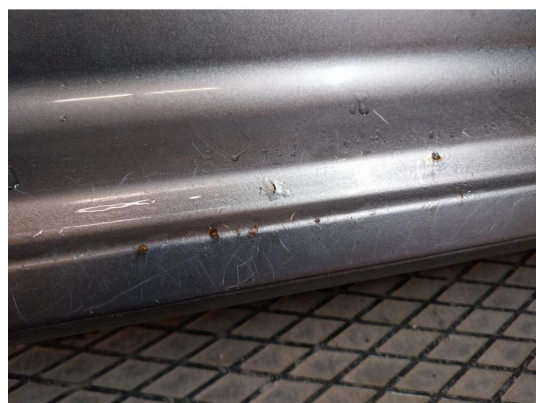
1.11 Korrosjon/rust

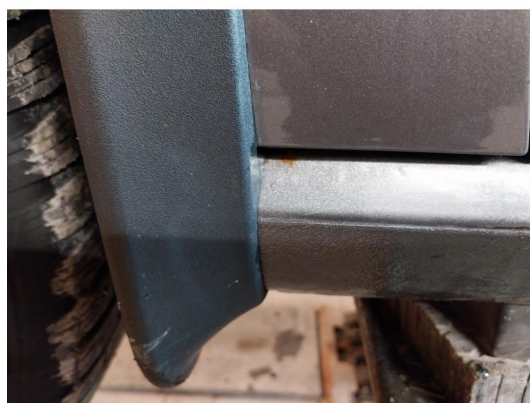
1.11 Korrosjon/rust

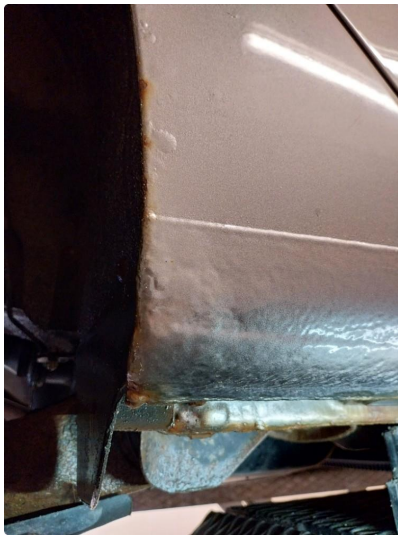
1.11 Korrosjon/rust

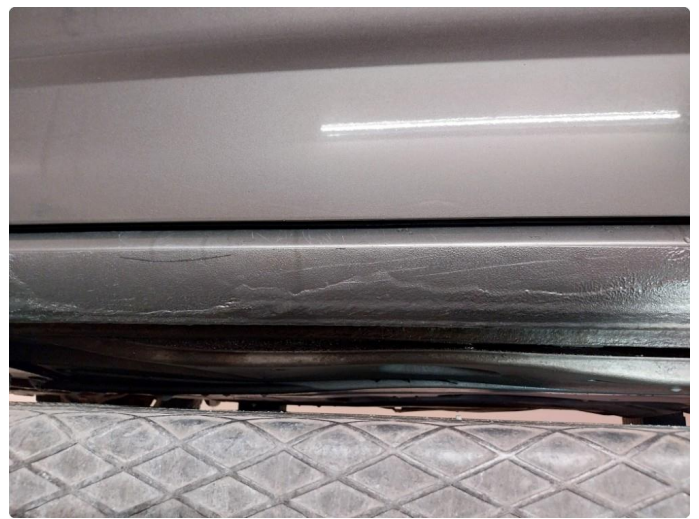
1.11 Korrosjon/rust

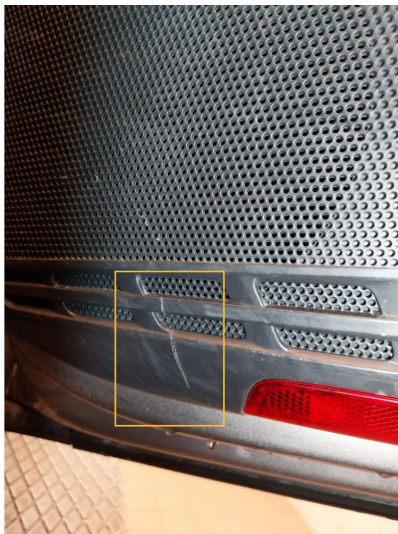
4.1 Skadet/merker etter utstyr
