HYUNDAI IONIQ ELECTRIC FORHJULSDRIFT
TESTDATO: 28.04.2026
KODE: 1995869

EB19549

NBF Tilstandsrapport er utarbeidet av Norges Bilbransjeforbund og Forbrukerrådet.

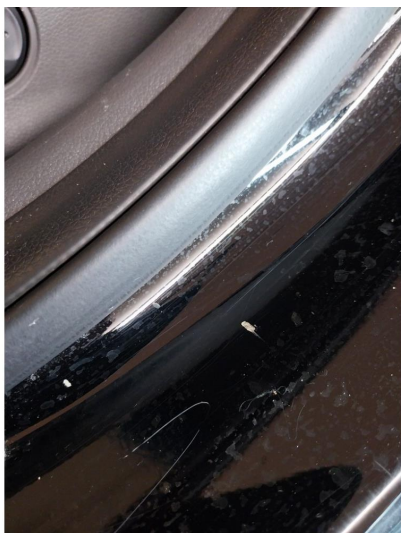
Punkt	Beskrivelse	Plassering
1. EKSTERIØR		
1.1 Døråpning	ripe(r)	venstre foran
1.2 Døråpning	bulk	
1.3 Tak	bulk	
2. LYS		
2.1 Lys bak	krakelering i plast	begge - indre
3. OPPLYSNINGER/KLARGJØRING		
3.1 Opplysninger	Div steinsprut og lakkriper noe med korrosjon	
3.2 Opplysninger	øvrige opplysninger

1.1 Ripe(r)

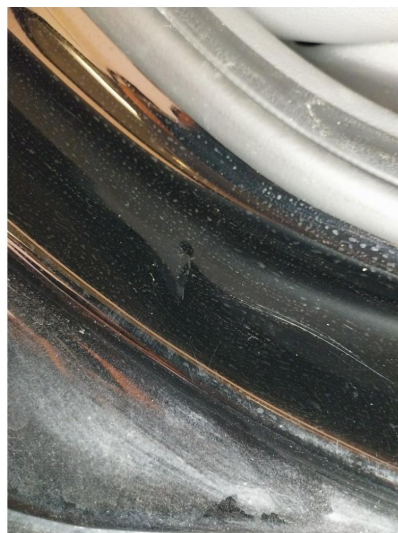
1.2 Bulk

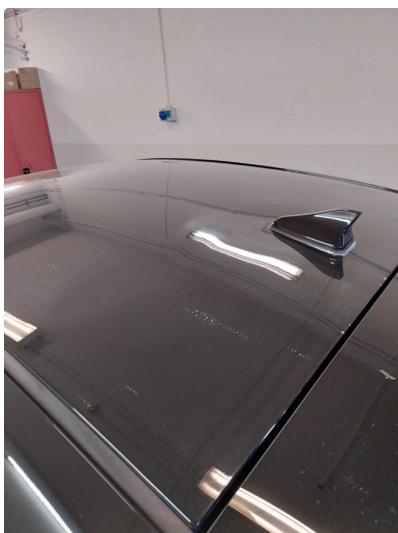
1.3 Bulk

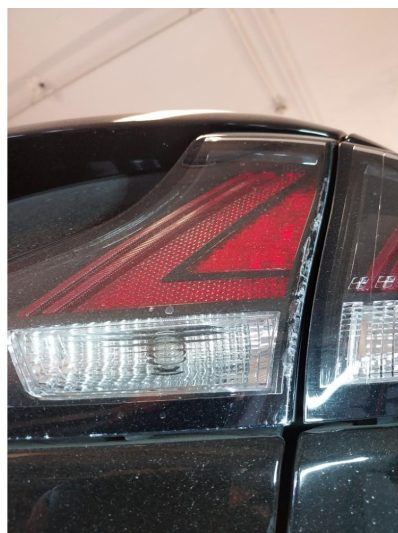
2.1 Krakelering i plast

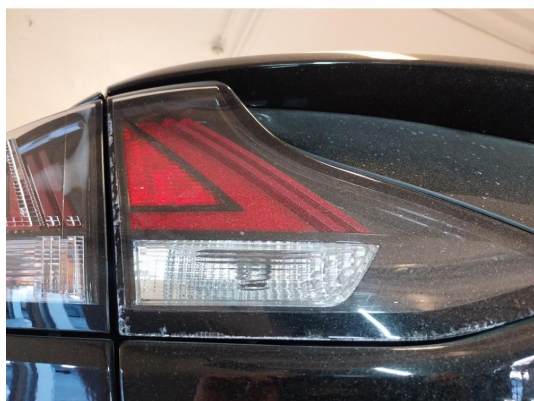
2.1 Krakelering i plast

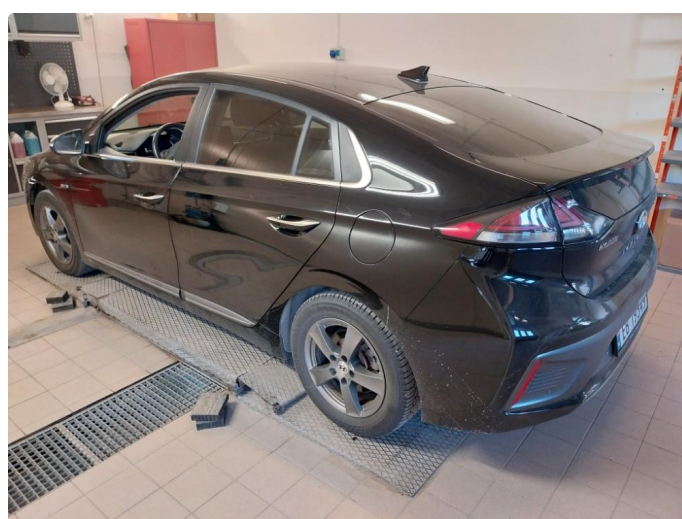
3.1 Div steinsprut og lakkriper noe med korrosjon

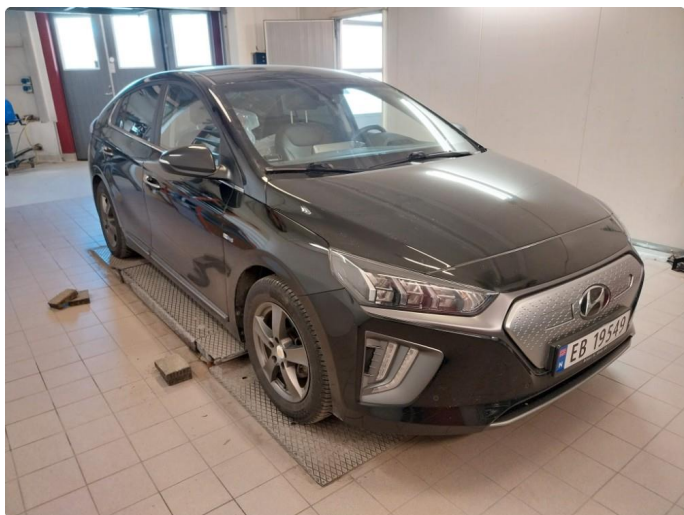
3.1 Div steinsprut og lakkriper noe med korrosjon

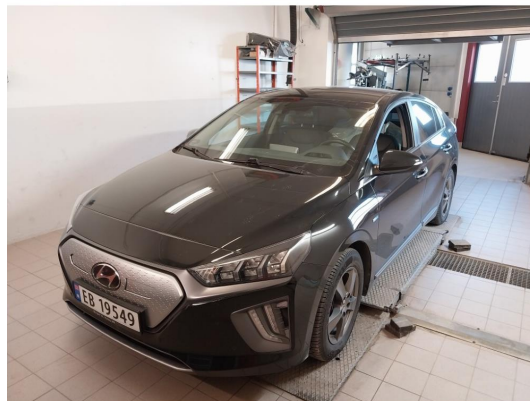
3.1 Div steinsprut og lakkriper noe med korrosjon

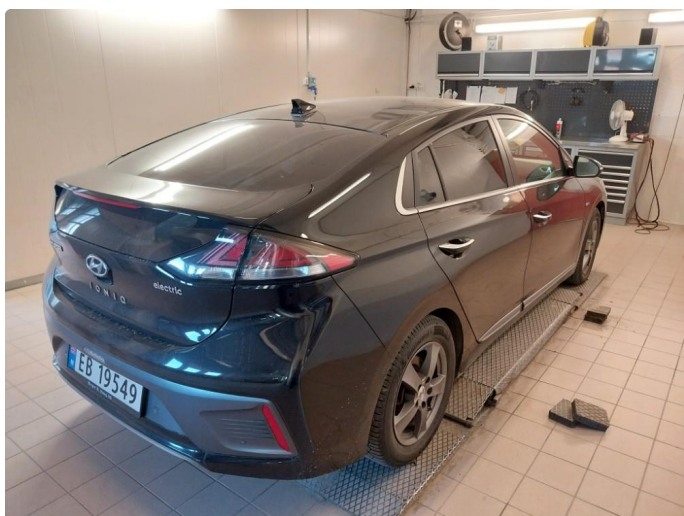
3.1 Div steinsprut og lakkriper noe med korrosjon
