NAF Bruktbiltest

Testdato
27.04.2026

Bilmerke	Xpeng	Motorstørrelse	- cm ³
Modell	G9	Motoreffekt	175 kW
Type	G9A	Aksler i drift	2
Registreringsnr.	EH88269	Drivstofftype	Elektrisk
Understellsnr.	L1NNSGHB0PB011460	Kjøretøygruppe	101
Km.stand.	60455	Bruktimportert	Nei
Farge	Svart	Registreringsår	2024
Karosseritype	Stasjonsvogn	Registrert første gang	25.03.2024
		Frist for neste EU kontroll	24.03.2028

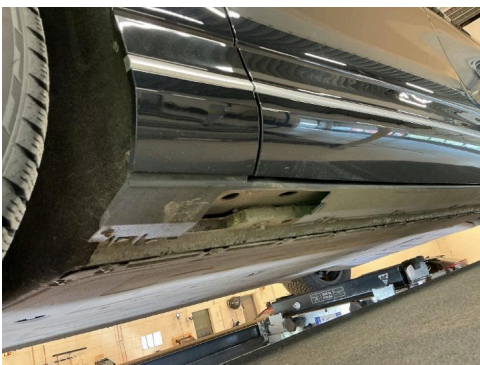
40. Venstre kanal

Ref.Id	Repareres	Resultat	Beskrivelse
3.3	Nøkler / Utstyr	Nøkkel mangler 1 stk	
3.9		Bilens display eller systemscann indikerer at det er svakt/tomt batteri på en eller flere nøkler	
62.2	Ladekabel elbil/hybrid	Ladekabel mangler	
67.23	Ekstra hjulsett	Vesentlig ripe(r) inn til grunnmaterialet på felg:	1 felg
86.2	Lakk / karosseri utvendig	Lakkriper:	Støtfanger foran
86.17		* Manglende deksel, venstre kanal	
101.3	Bagasjeromstildekning	Mangler:	Rollo
