XA19769 - 2018 Mercedes-Benz Vito Kasse

Km.stand	122 074	Bruktimportert	Nei	Reg.reim skiftet, dato	Har ikke
Ant. nøkler	2	Antirustgaranti	Ja	Reg.reim skiftet, km	0
Drivstoff	Diesel	Heftelser	Nei	Siste service, dato	08.02.2024
Farge	Rød	Koll.puter utkoblet	Nei	Siste service, km	101 732
Egenvekt	1887	Medfølger sommerdekk	Ja	PKK utført	19.02.2026
Effekt	136	Medfølger vinterdekk	Ja	Servicehefte/servicer fulgt	Ja
Chassisnr.	WDF44760513546426	Tilhengerfeste	Ja	Vognmappe m/instruksjonsbok	Ja
Første reg.	06.12.2018	Er prøvekjørt	Nei	Utskrift dato	28.04.2026

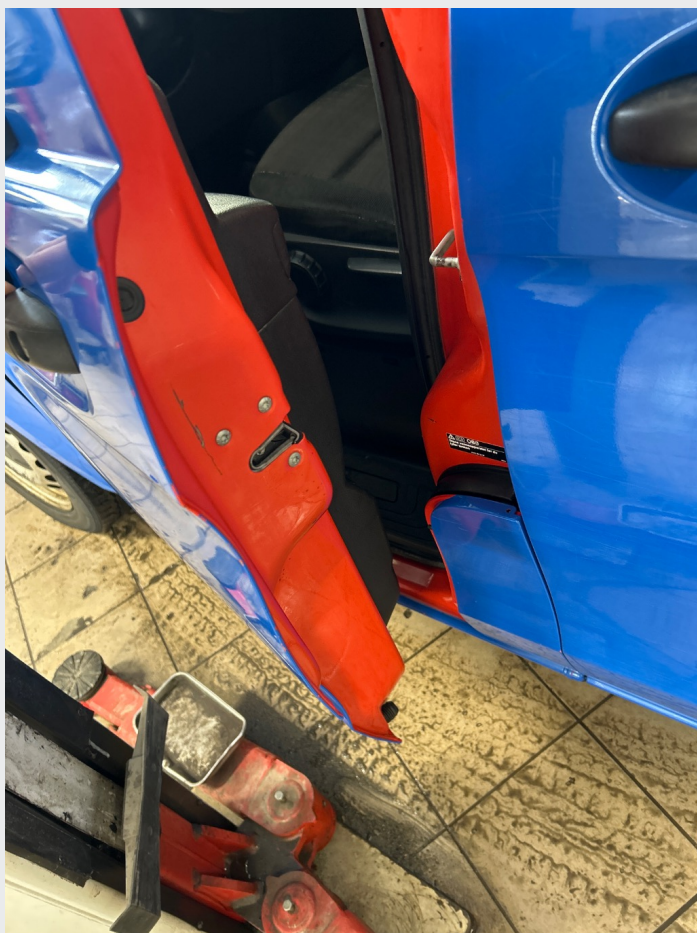
2.1 Bilen er helfoliert

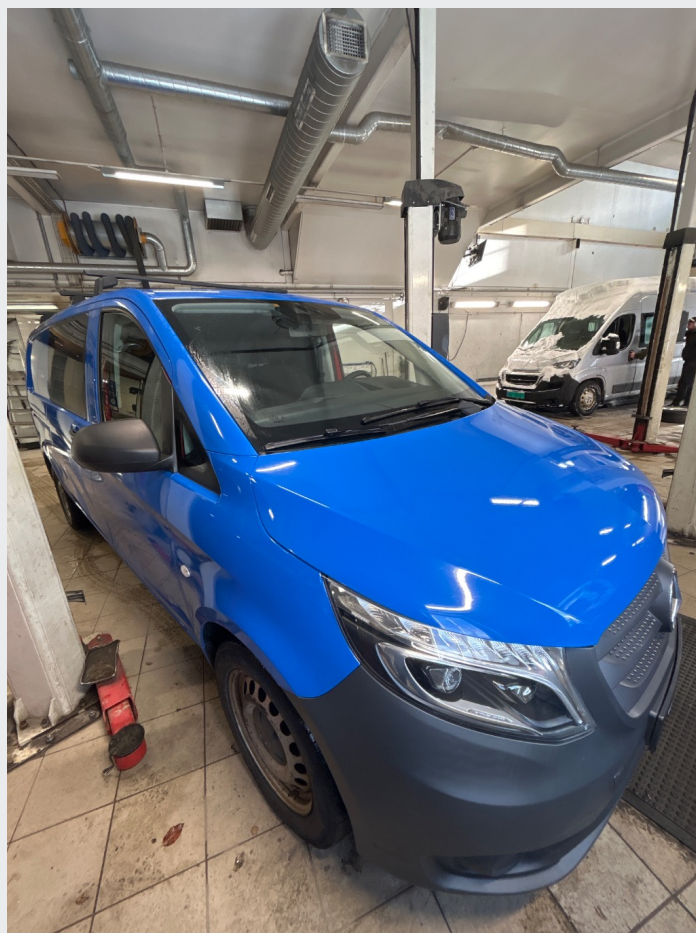
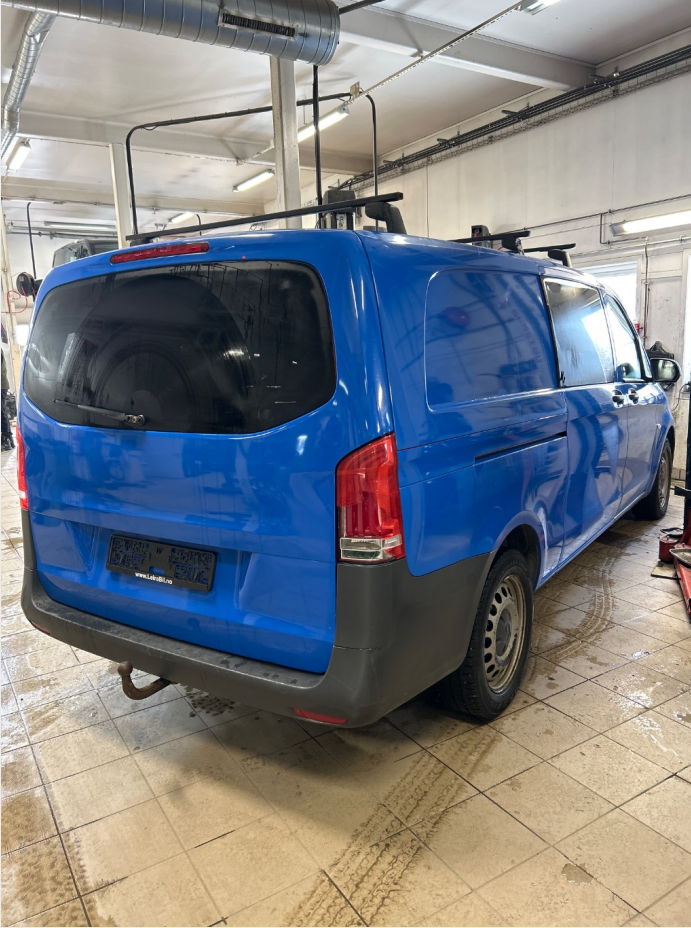
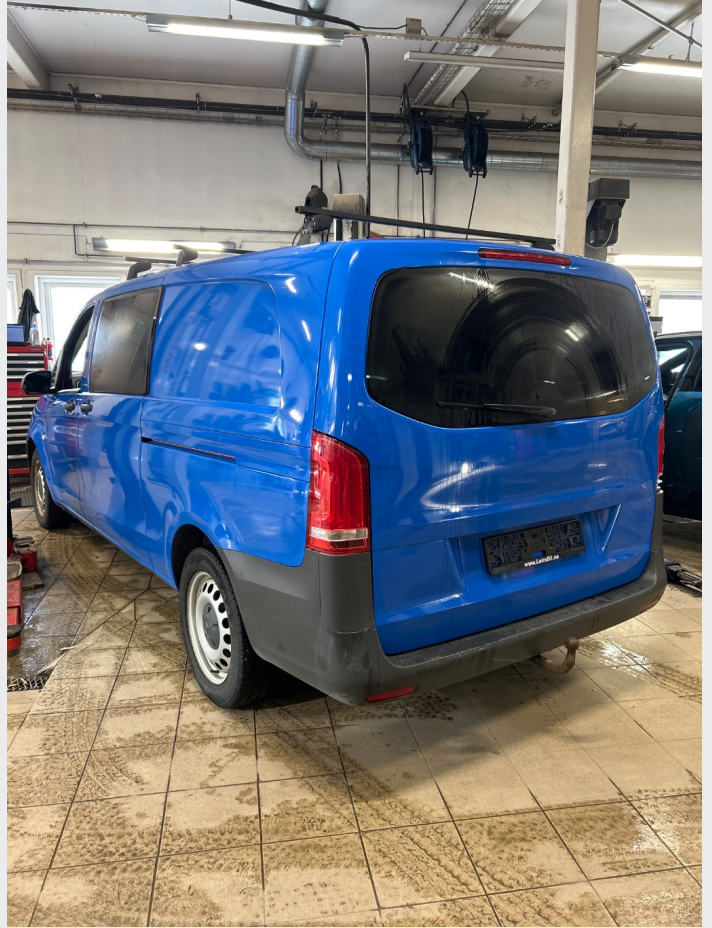
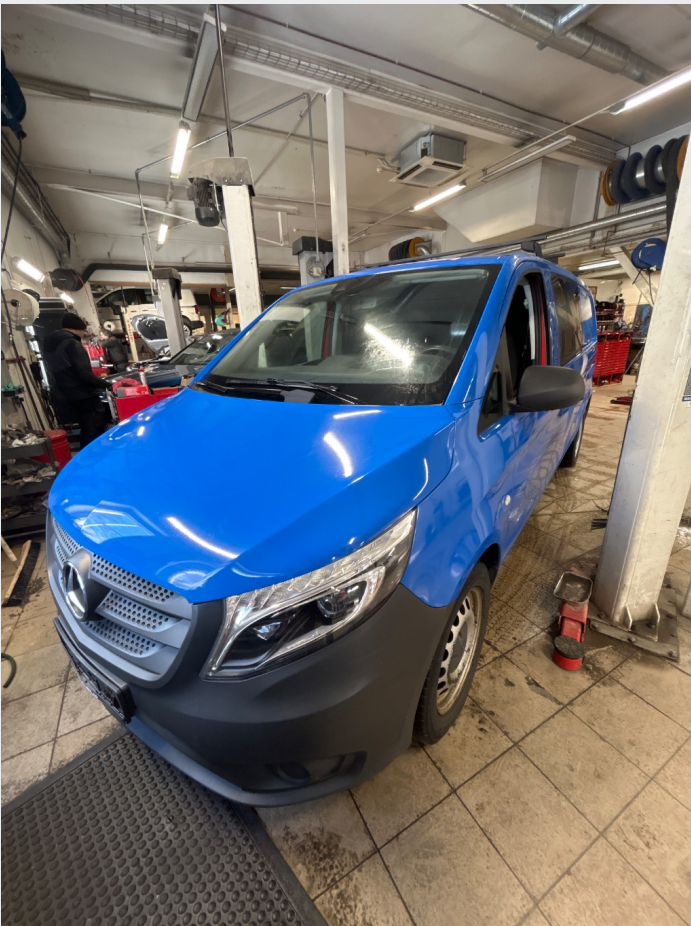
2.1 Oversiktsbilder av bilen

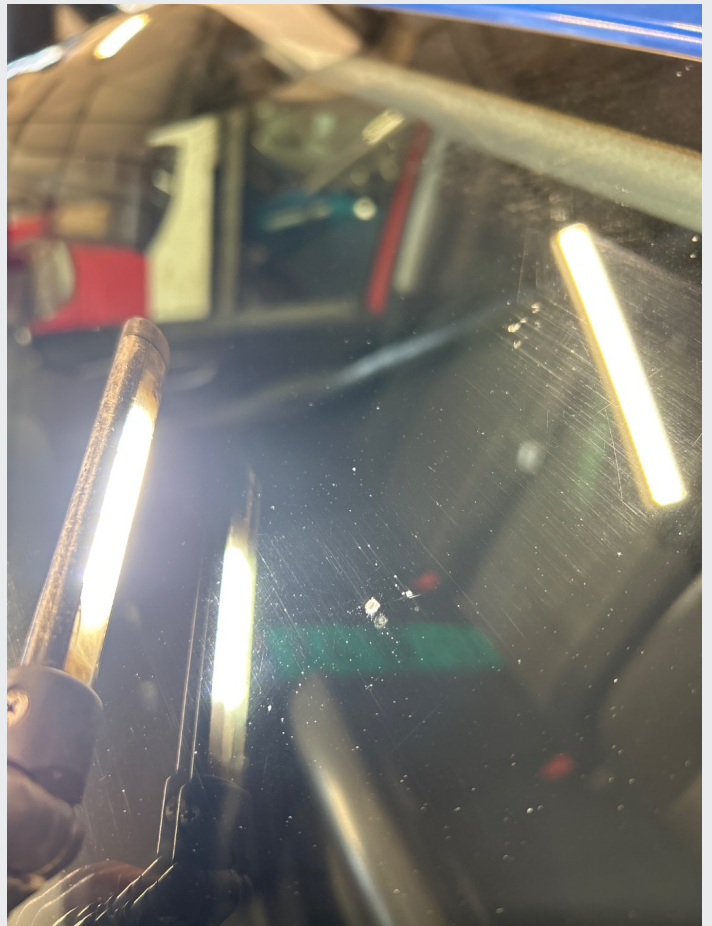
2.15 Steinsprut på frontrute

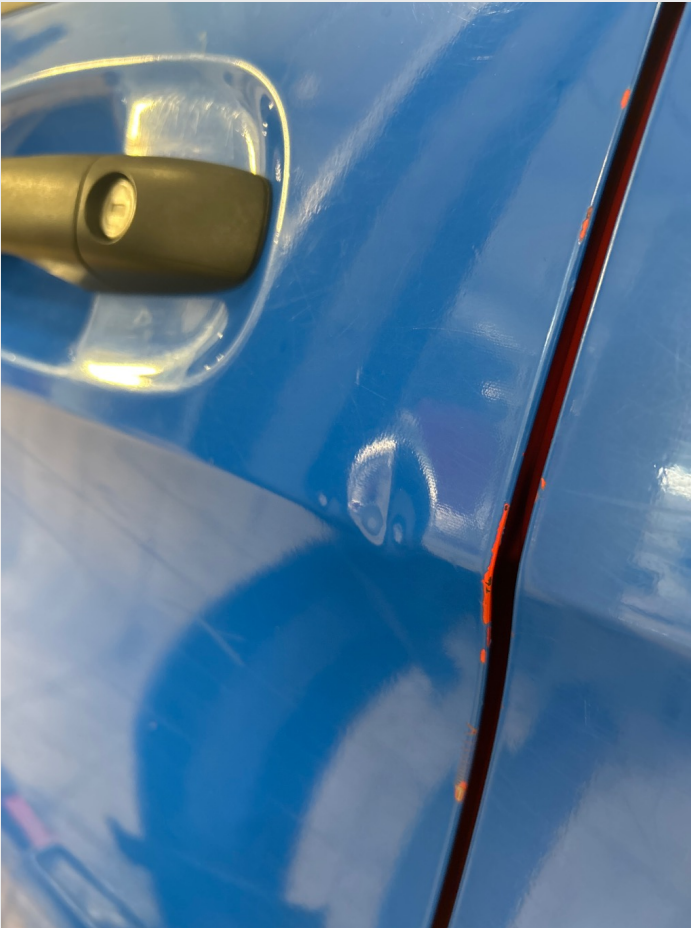
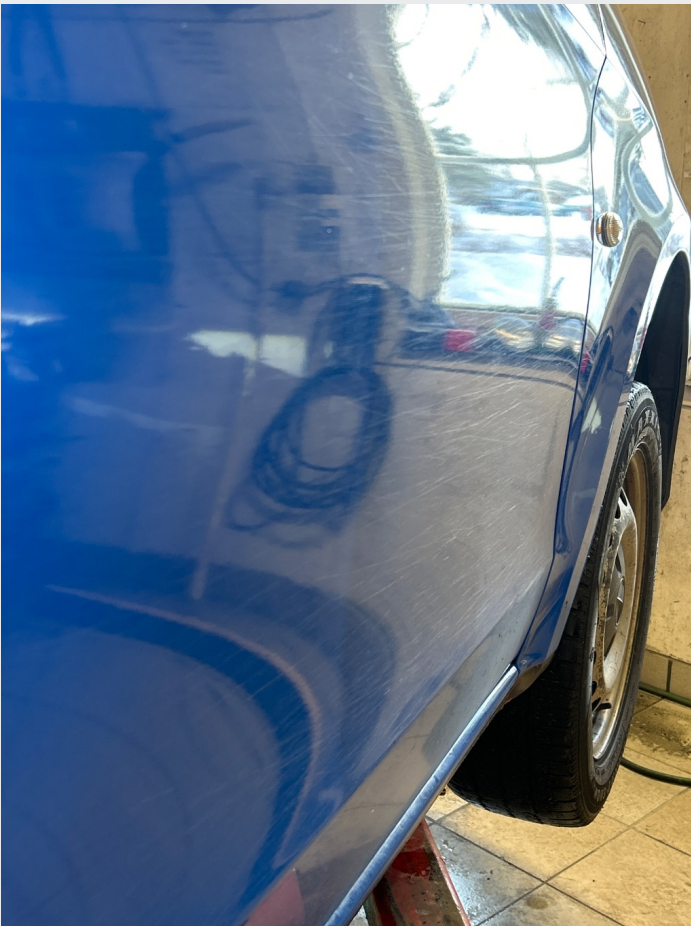
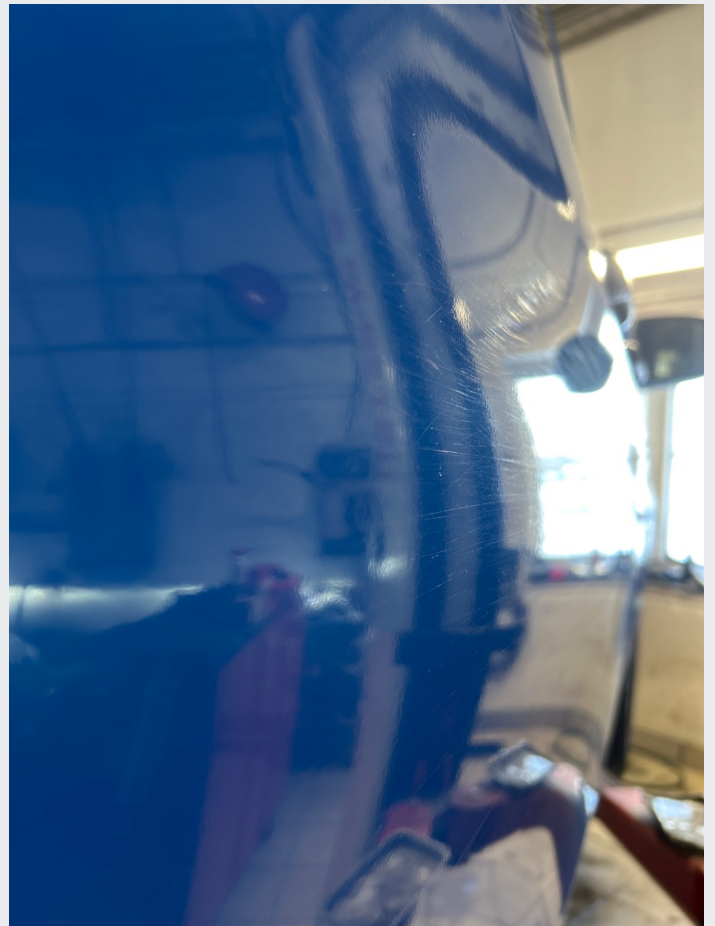
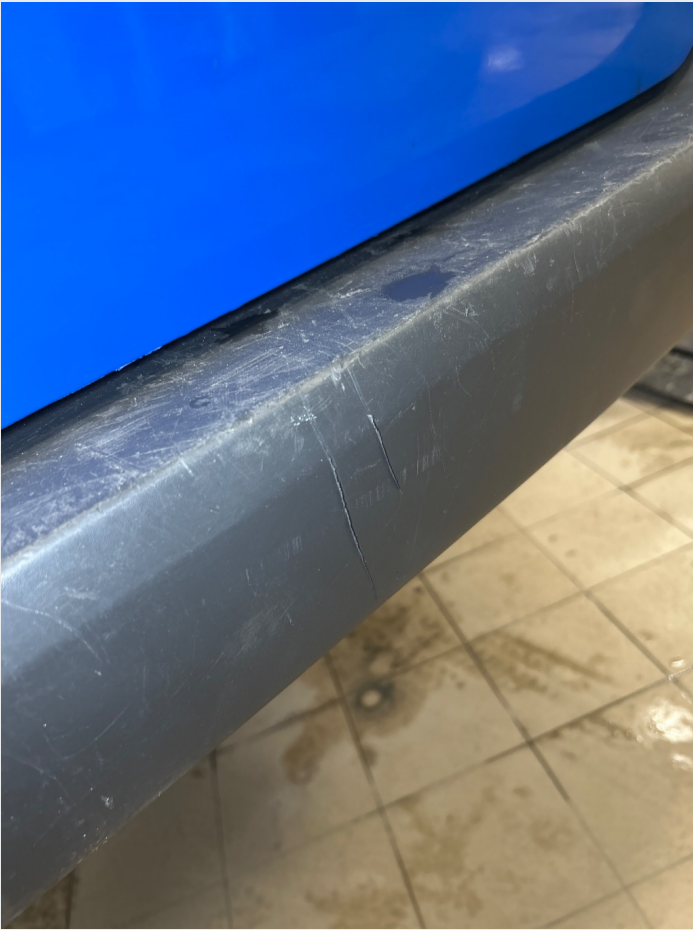
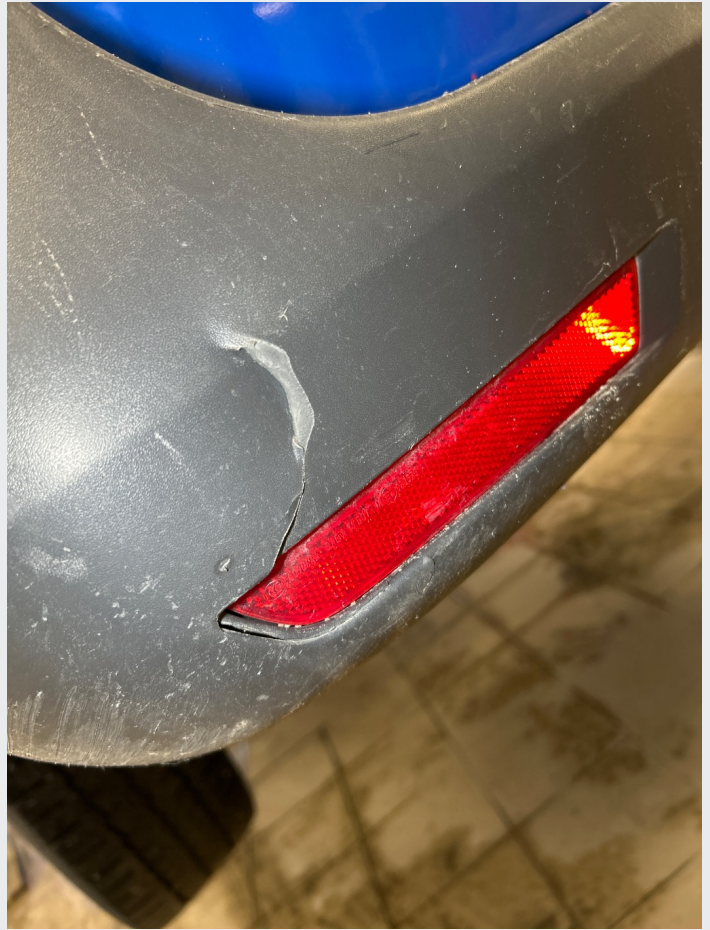
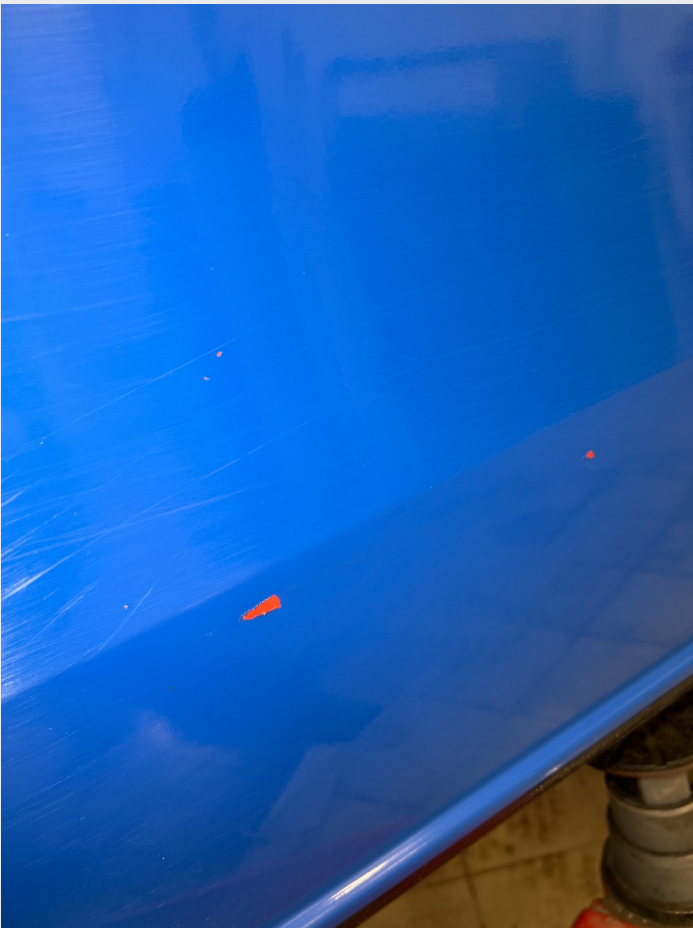
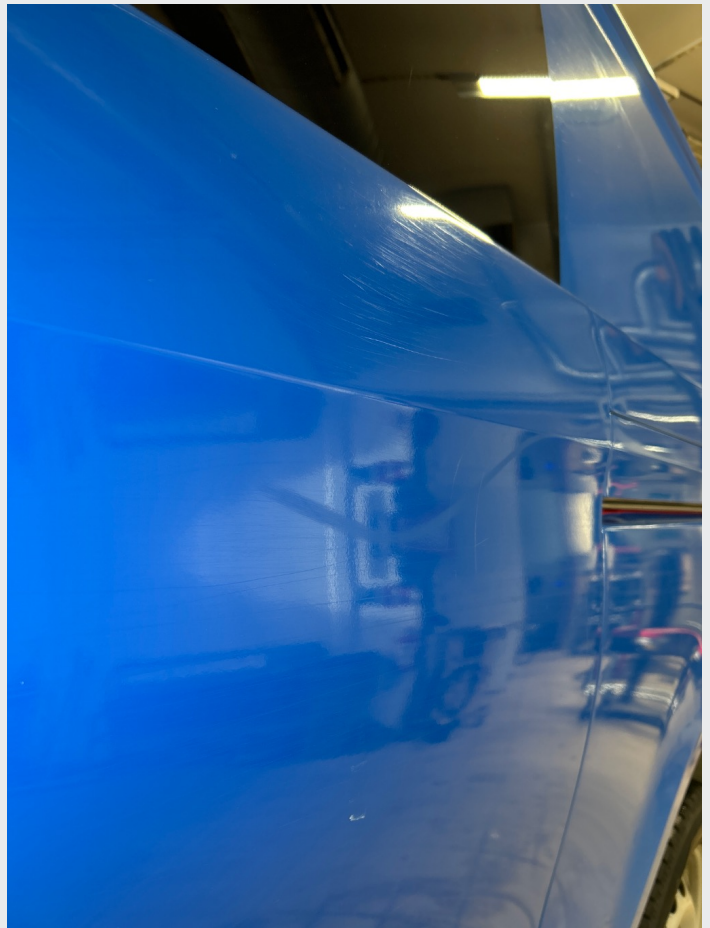
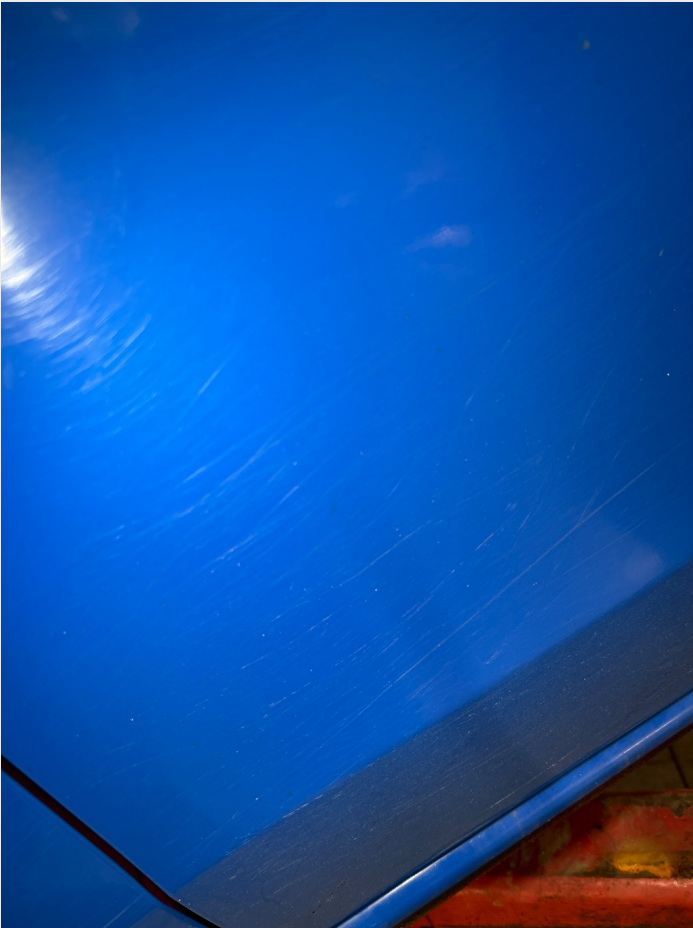
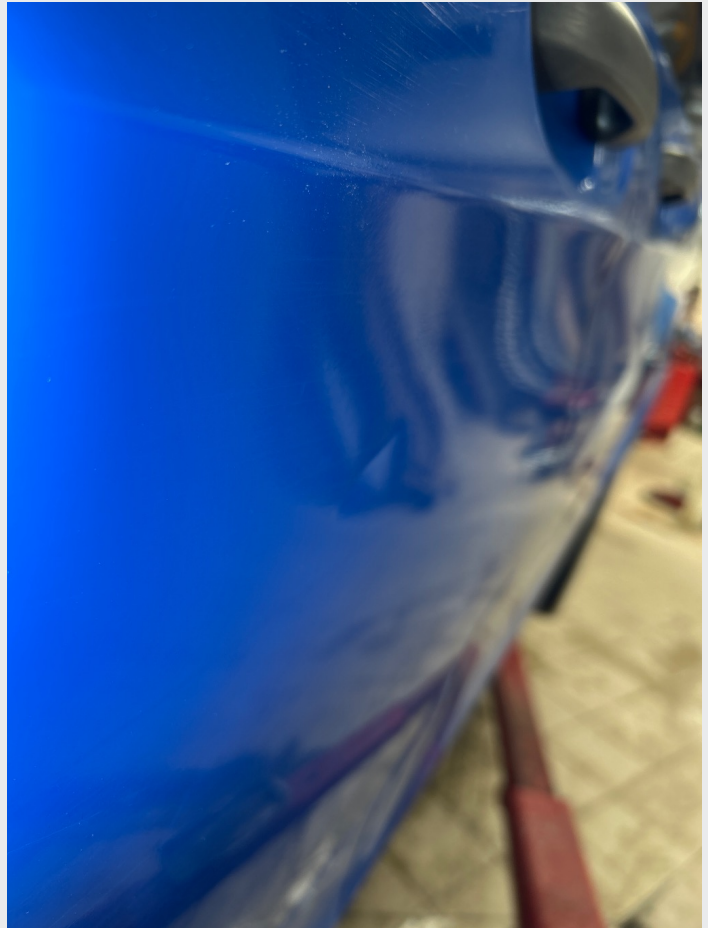
2.1 Noe bulker og småskader

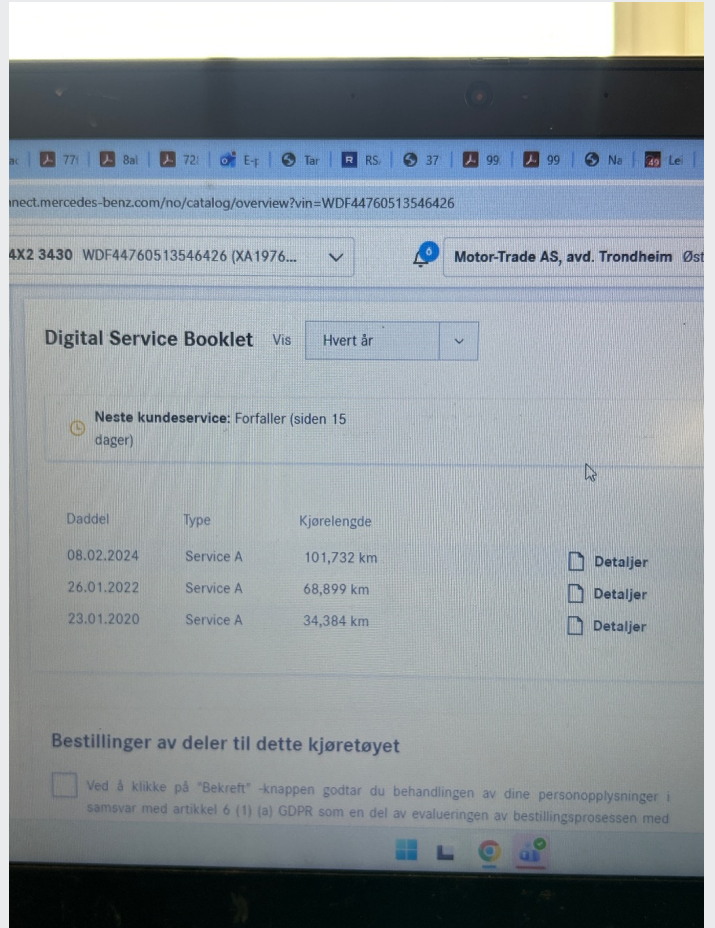
5.11 Digitalt servicehefte

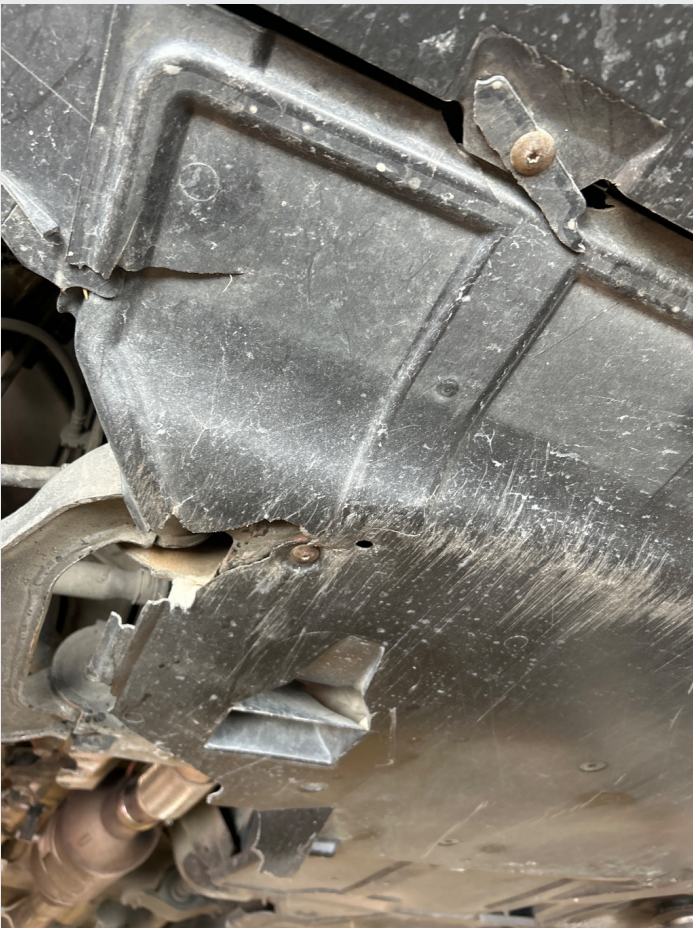
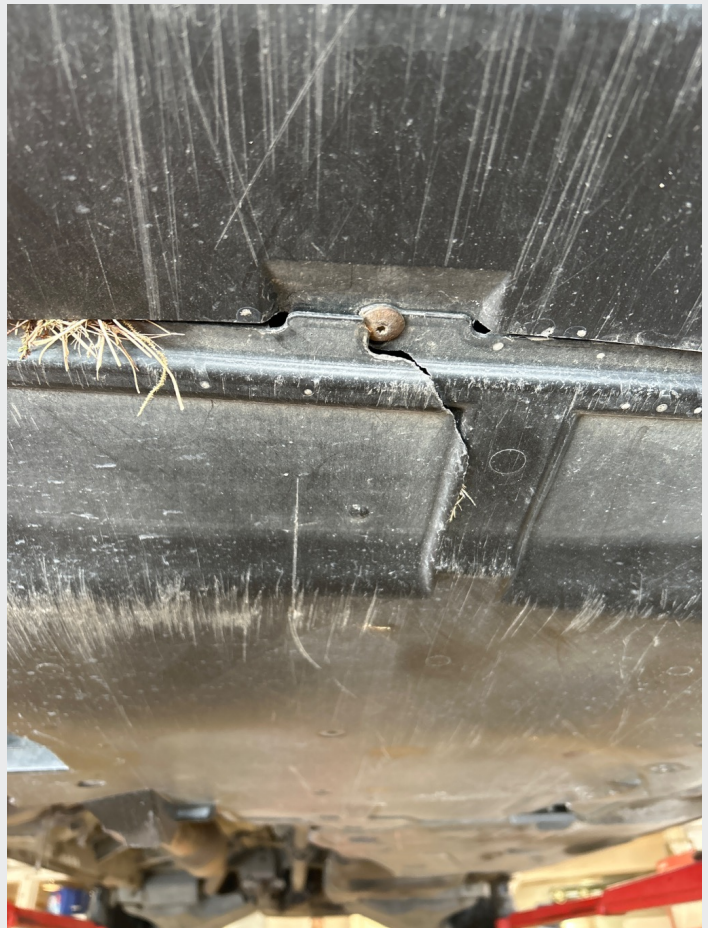
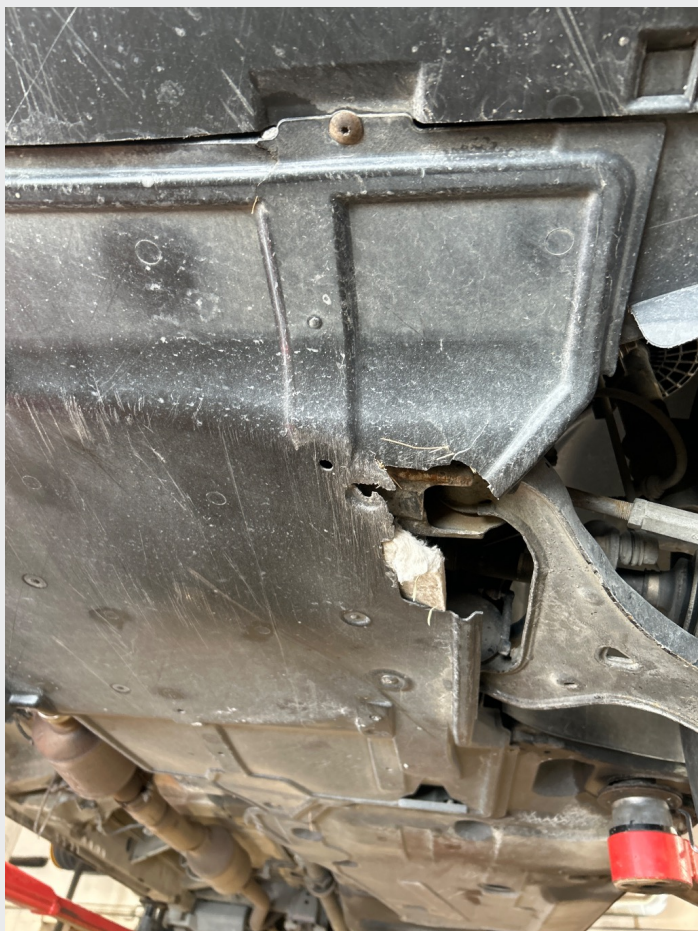
2.2 Plate under motor er knust

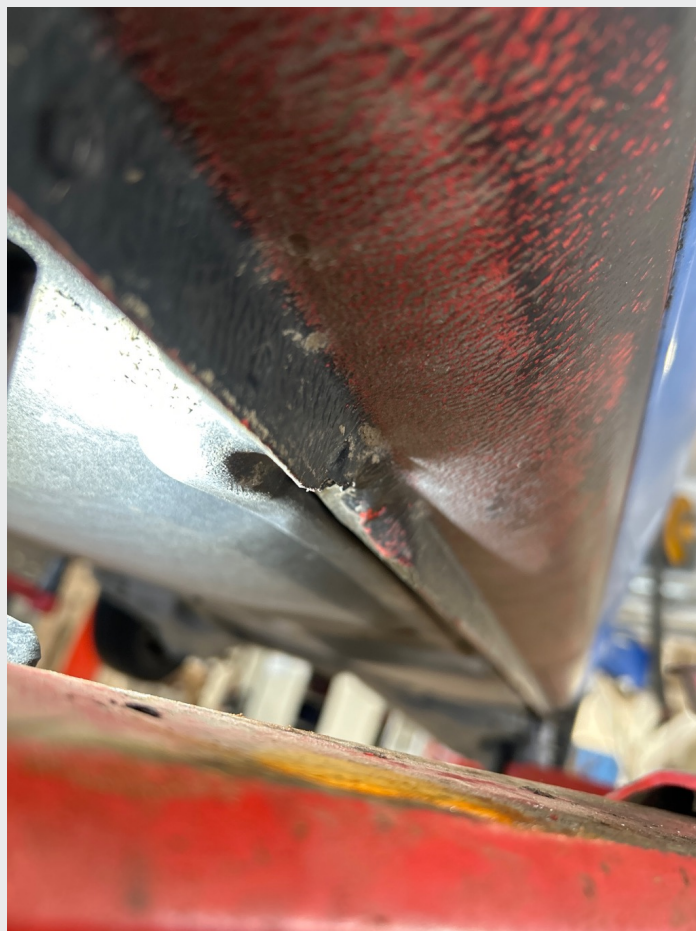
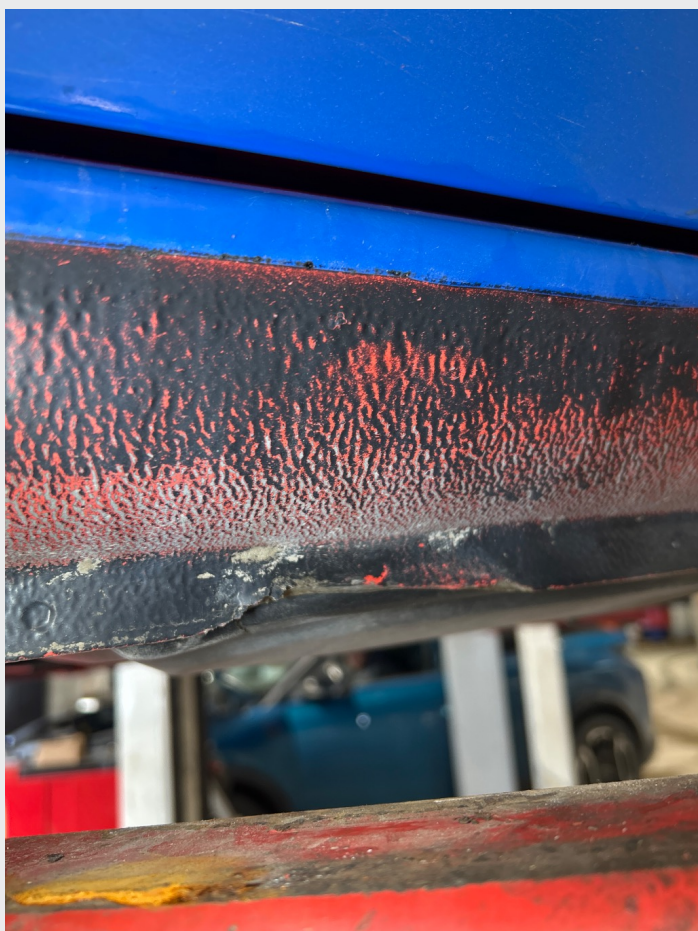
2.4 Kanal venstre side er klemt opp litt bak jekkpute
