NAF Bruktbiltest

Testdato
08.04.2026

Bilmerke	Audi	Motorstørrelse	1197 cm ³
Modell	A3 Sportback	Motoreffekt	81 kW
Type	8V	Aksler i drift	1
Registreringsnr.	SV73542	Drivstofftype	Bensin
Understellsnr.	WAUZZZ8V9GA154189	Kjøretøygruppe	101
Km.stand.	156645	Bruktimportert	Nei
Farge	Svart	Registreringsår	2016
Karosseritype	Kombikupé	Registrert første gang	04.07.2016
		Frist for neste EU kontroll	27.02.2026

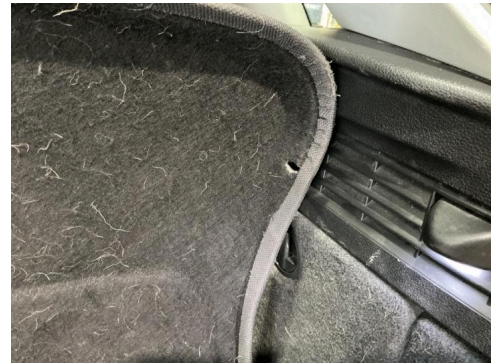
21. Bagasjeromstildekning

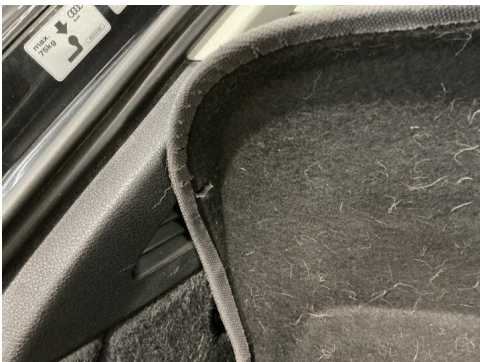
22. Bagasjeromstildekning

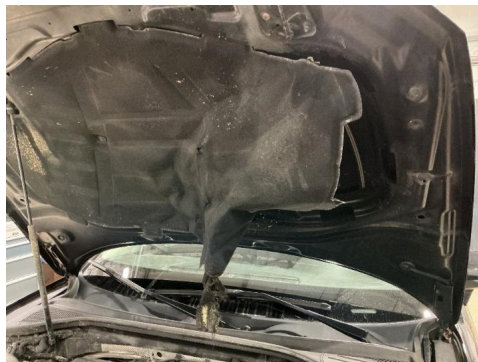
R 23. Dør-/panseråpner

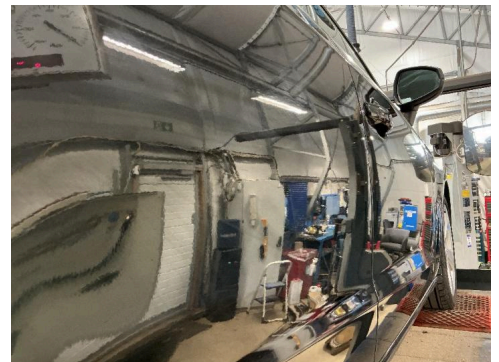
R 24. Høyre bakdør

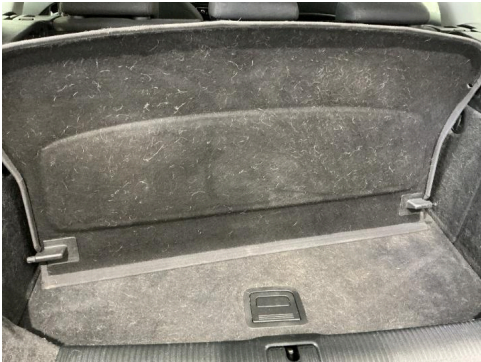
25. Laste-/bagasjerom

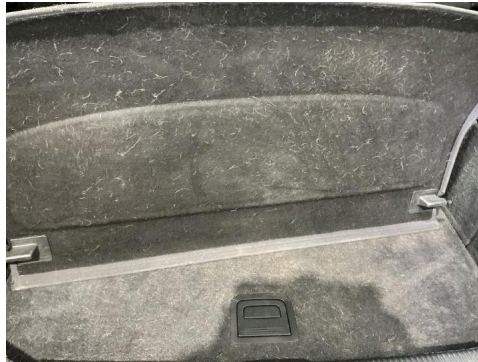
R 26. Lasterom

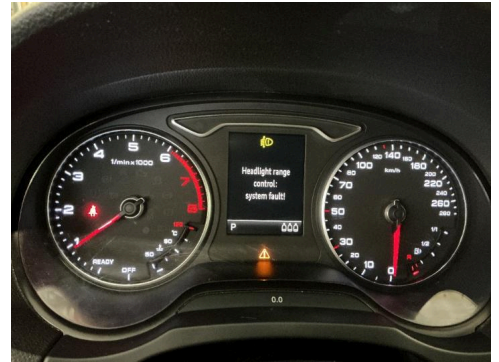
R 27. Lys

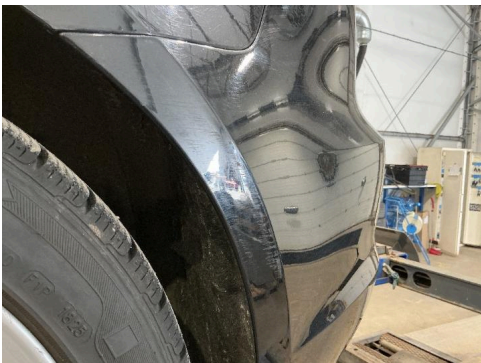
28. Støtfanger bak

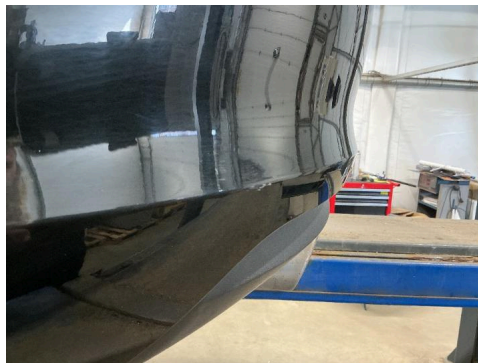
R 29. Støtfanger bak

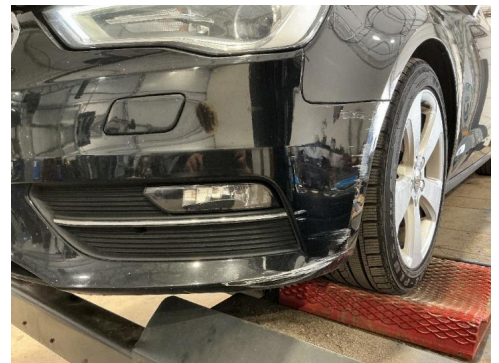
R 30. Støtfanger foran

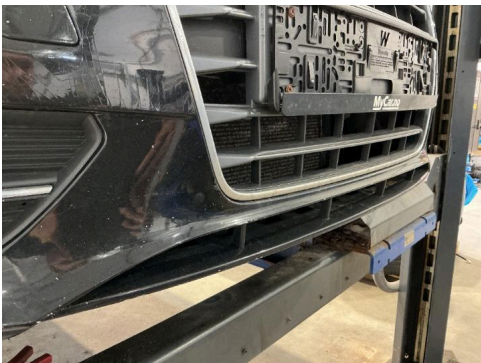
31. Støtfanger foran

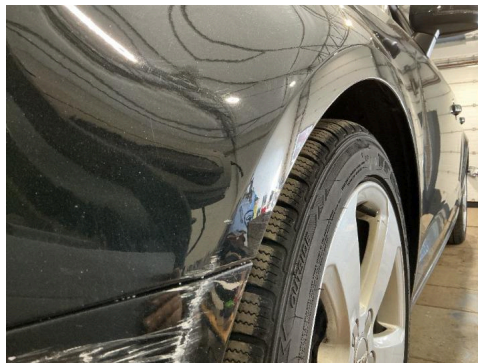
R 32. Venstre forskjerm
