TOYOTA AURIS FORHJULSDRIFT
TESTDATO: 10.03.2026
KODE: 1964925

NF91321

NBF Tilstandsrapport er utarbeidet av Norges Bilbransjeforbund og Forbrukerrådet.

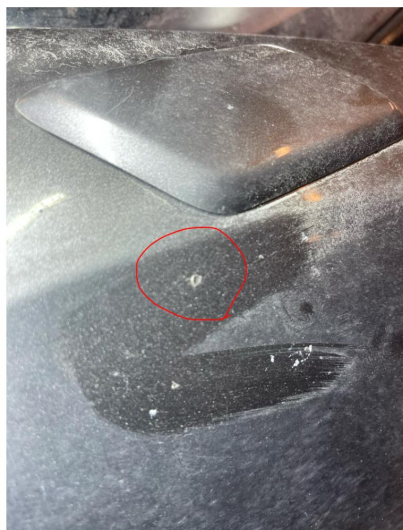
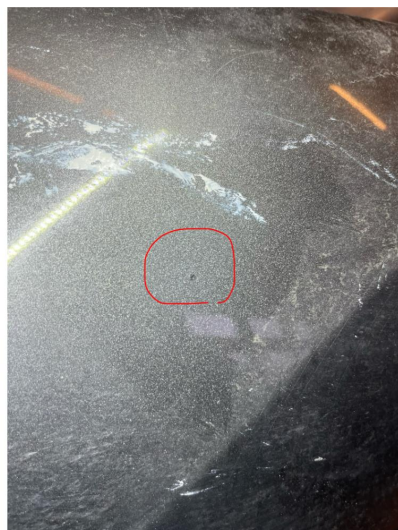
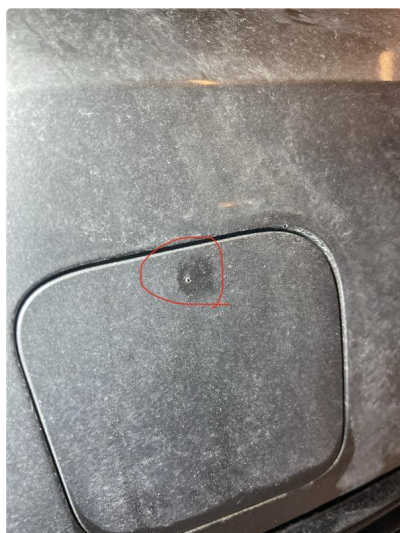
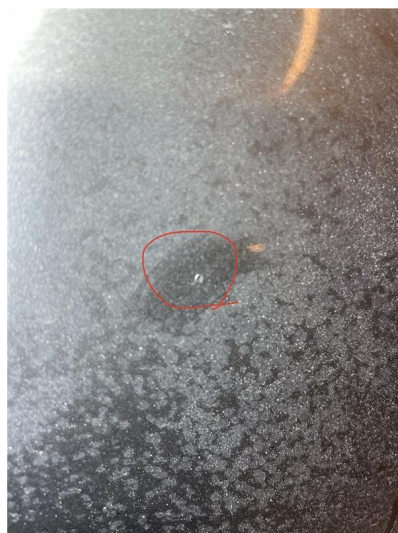
1.2 Steinsprut

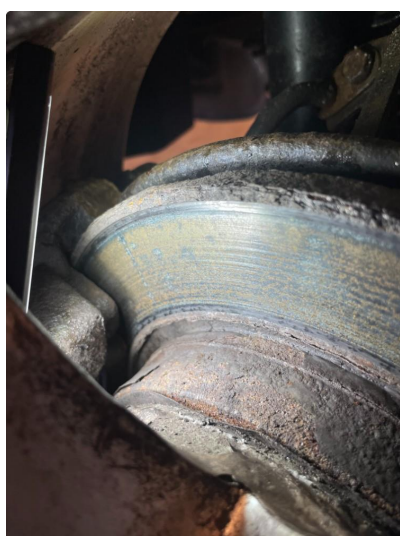
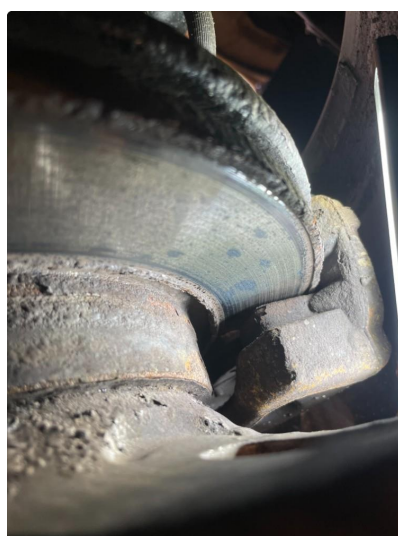
2.1 Slitte/stor slitekant, blir byttet 9/3-26
