SKODA OCTAVIA 184 HK AUTOMAT 4X4
TESTDATO: 10.03.2026
KODE: 1969565

ZH51188	154 102 KM	22.09.2017 Førstegang registrert	Diesel
----------------	-------------------	--	---------------

CHASSISNR: TMBLK9NE7J0092631	BRUKTIMPORT: Nei
KJØRETØY: Personbil	FRIST FOR PKK: 11.06.2027

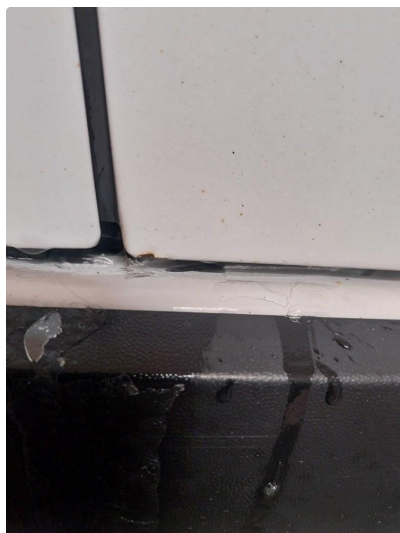
1.1 Ripe ned til grunning

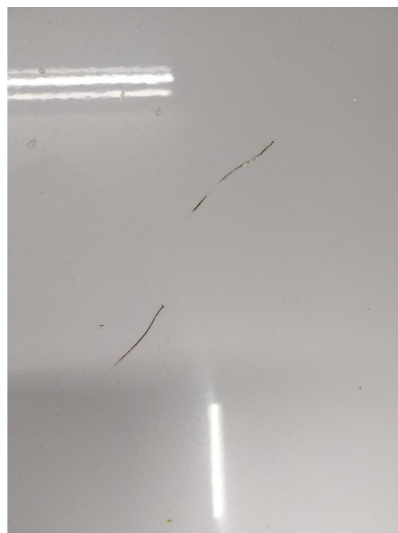
1.1 Ripe ned til grunning

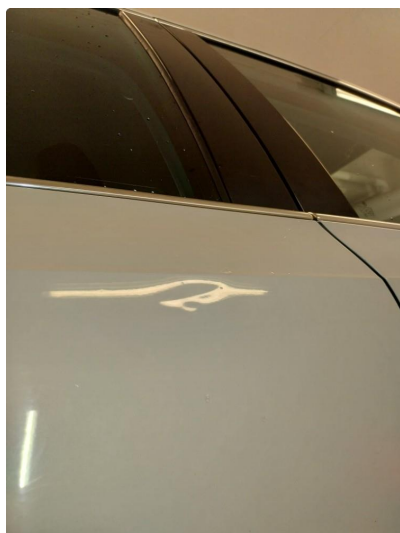
1.2 Bulk

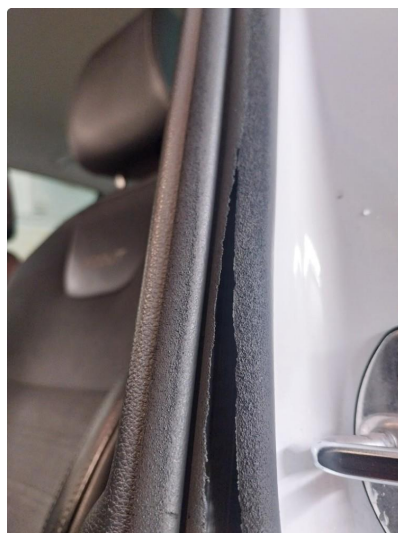
1.3 Skadet list

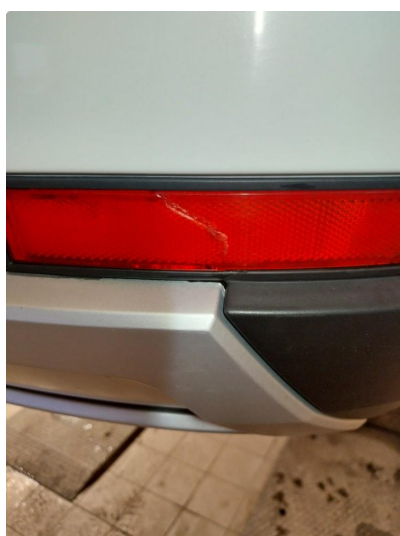
2.1 Skadet

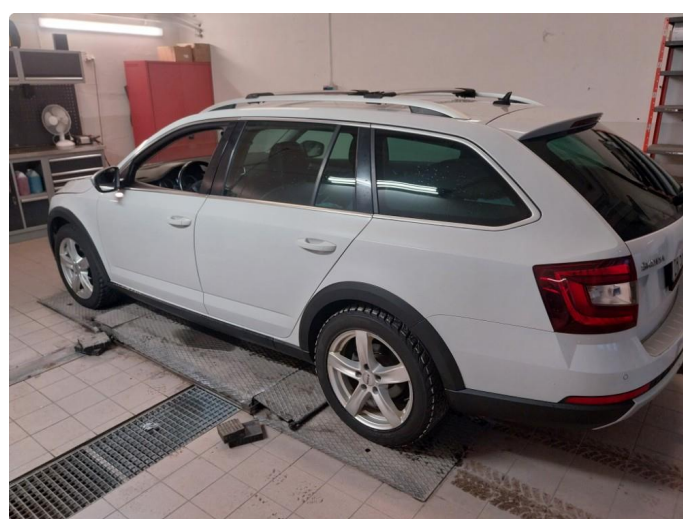
3.1 Div steinsprut og lakkriper noe mer Korrosjon

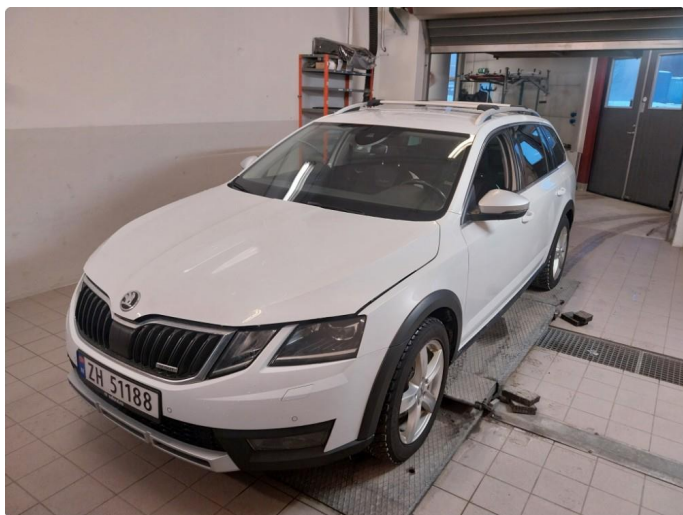
3.1 Div steinsprut og lakkriper noe mer Korrosjon

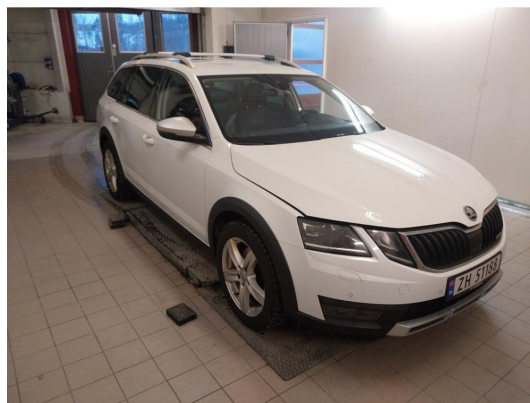
3.1 Div steinsprut og lakkriper noe mer Korrosjon

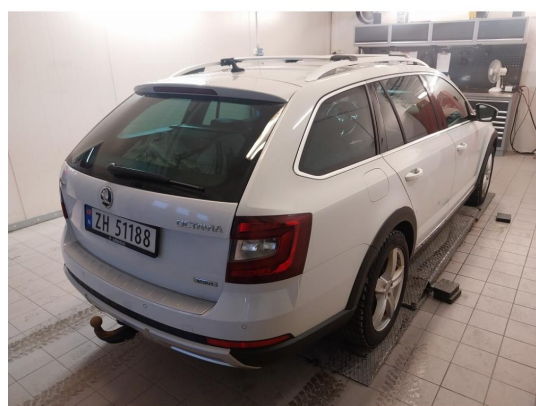
3.1 Div steinsprut og lakkriper noe mer Korrosjon
