**NISSAN LEAF FORHJULSDRIFT**
**TESTDATO: 29.05.2026**
**KODE: 2037034**

**EK87436**

**Elektrisitet**
**CHASSISNR: SJNFAAZE1U0011033**
**BRUKTIMPORT: Nei**
**KJØRETØY: Personbil**
**FRIST FOR PKK: 30.06.2026**

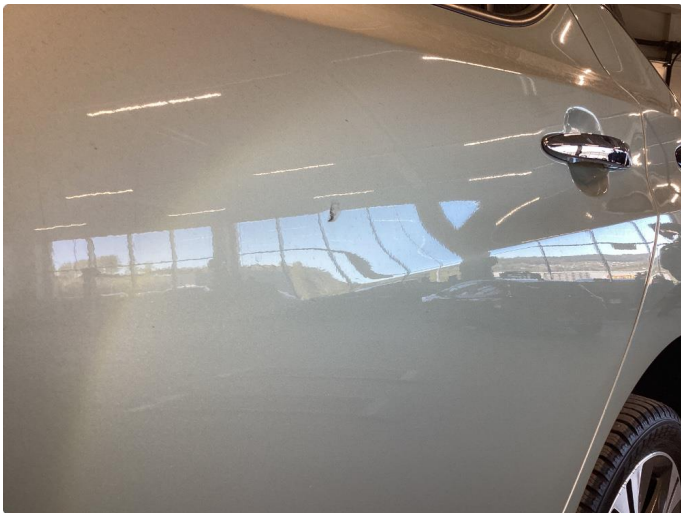
| Punkt | Beskrivelse | Plassering |
|---|---|---|
| 1.1 Dører | bulk med lakkskade | |

1.1 Bulk med lakkskade

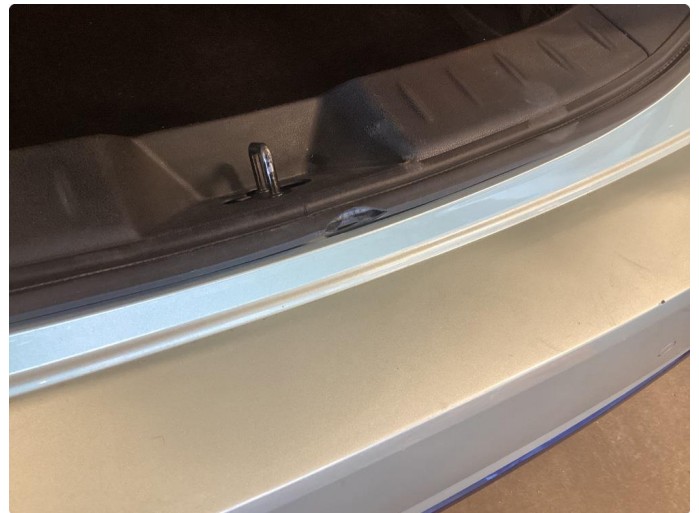
| Punkt | Beskrivelse | Plassering |
|---|---|---|
| 1.2 Bakluke | pakning skadet | |

1.2 Pakning skadet

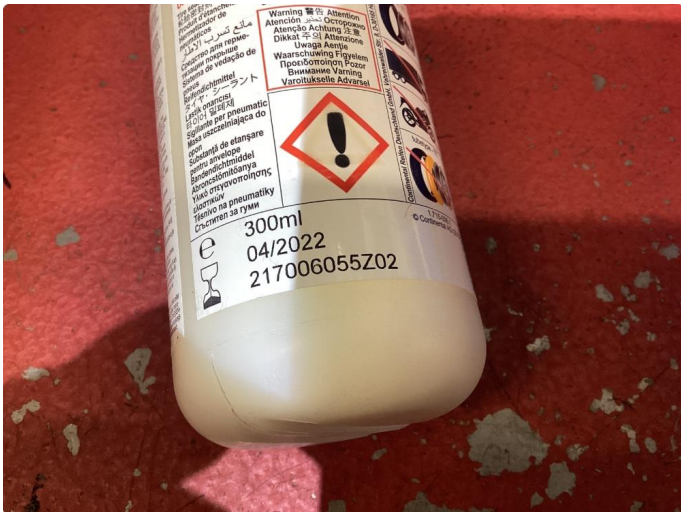
| Punkt | Beskrivelse | Plassering |
|---|---|---|
| 1.4 Verktøy/nødutstyr | dekkettemiddel utgått/mangler | |

1.4 Dekktettemiddel utgått/mangler

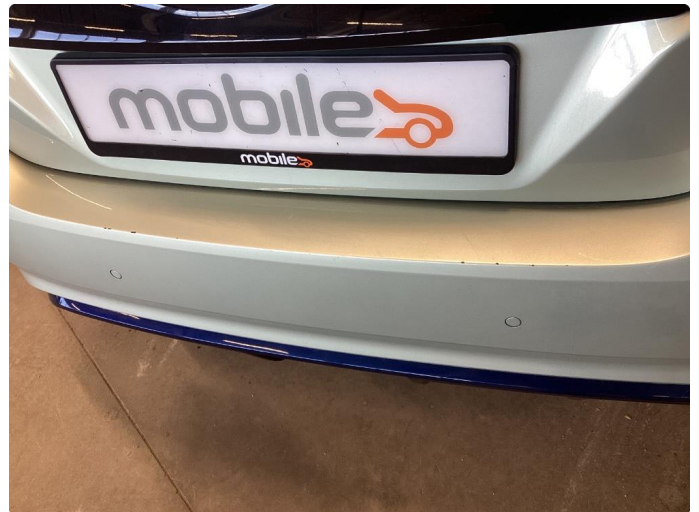
| Punkt | Beskrivelse | Plassering |
|---|---|---|
| 1.5 Støtfanger | ripe(r) ned til grunning | |

1.5 Ripe(r) ned til grunning

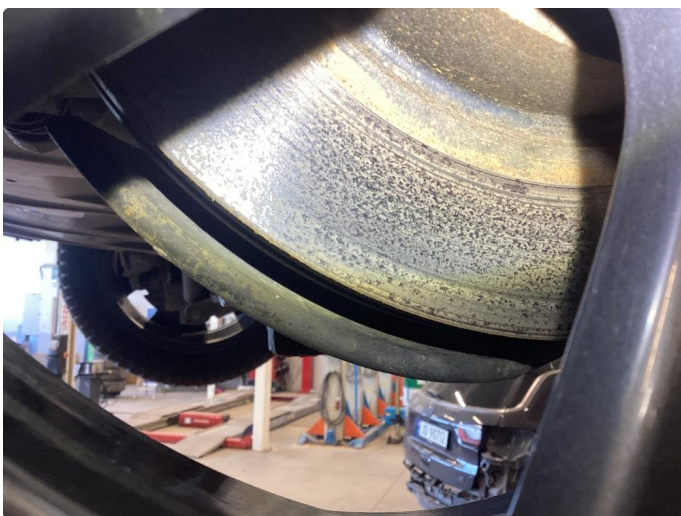
| Punkt | Beskrivelse | Plassering |
|---|---|---|
| 2.1 Skiver | rust | |

2.1 Rust

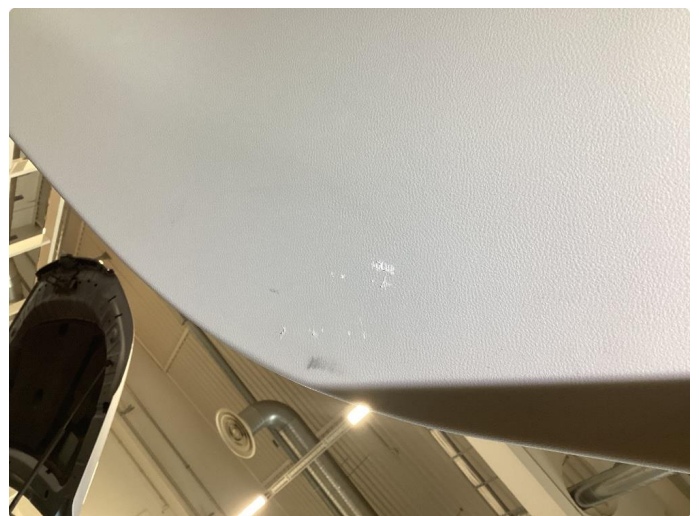
| Punkt | Beskrivelse | Plassering |
|---|---|---|
| 3.2 Deksel | ripe(r) | |

3.2 Ripe(r)

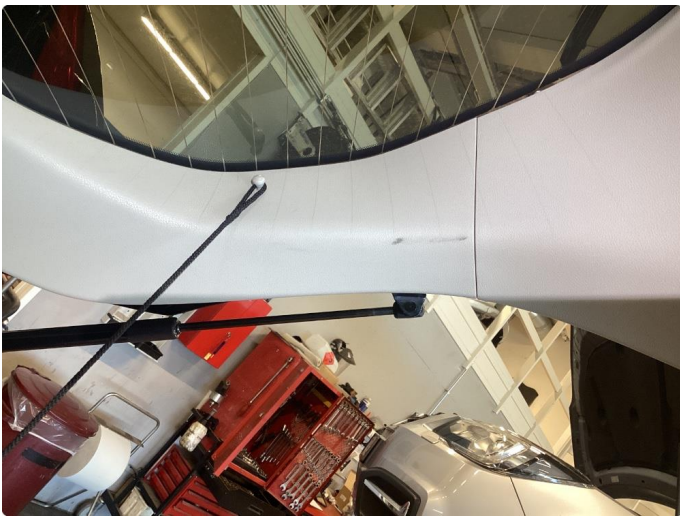
3.2 Ripe(r)

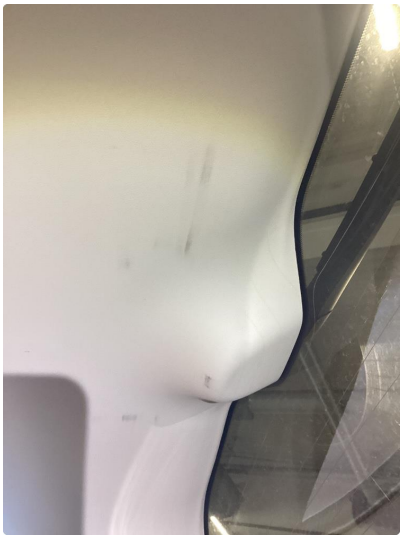
3.2 Ripe(r)
