NAF Bruktbiltest

Testdato
08.04.2026

Bilmerke	Audi	Motorstørrelse	1984 cm ³
Modell	S3	Motoreffekt	195 kW
Type	8P	Aksler i drift	2
Registreringsnr.	DL52369	Drivstofftype	Bensin
Understellsnr.	WAUZZZ8P37A119648	Kjøretøygruppe	101
Km.stand.	192646	Bruktimportert	Nei
Farge	Grå	Registreringsår	2006
Karosseritype	Kombikupé	Registrert første gang	20.12.2006
		Frist for neste EU kontroll	11.08.2025

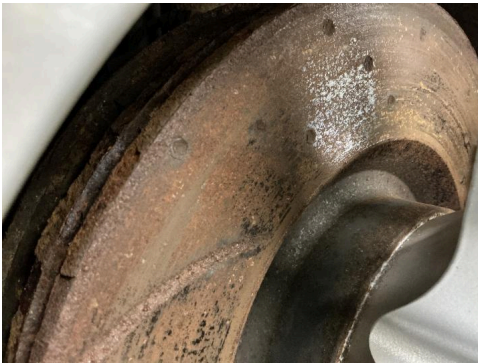
31. Bremseskiver

4.9		Frist for EU kontroll er overskredet	
6.10	Bremsekiver	Rust på bremseskive:	Venstre foran, Venstre bak, Høyre bak, Høyre foran
17.14	Lys	Vann / kondens i lykt:	Venstre sideblinklys, Høyre baklys

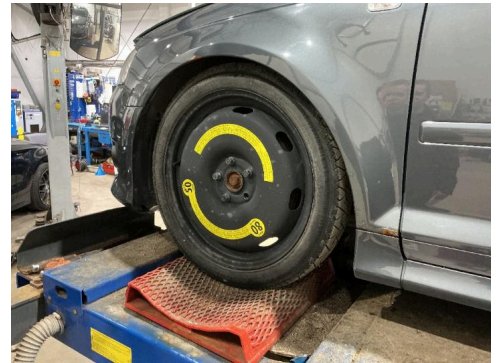
R 33. Dekk

58.6	Tilstand 12 volt batteri	Bør lade batteri	
65.19	Dekk	* Reservedekk montert venstre foran.	
66.3	Felg	Skadet felg:	Venstre bak
66.9		* Reservedekk er montert venstre foran.

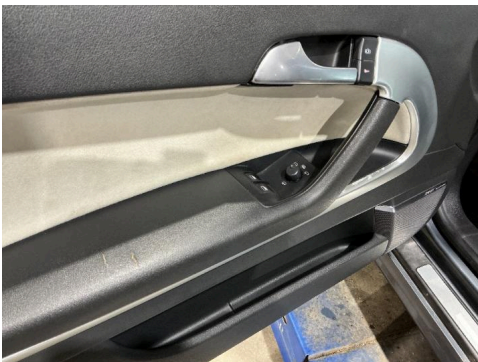
34. Dørtrekk

92.1	Luftdyse kupé	Luftdyse skadet:	Midten foran
93.4	Taktrekk	* Airbag utløst. Taktrekk er knekt/skadet.	
96.1	Dørtrekk	Hull/rift/flenge i dørtrekk:	Venstre fordør

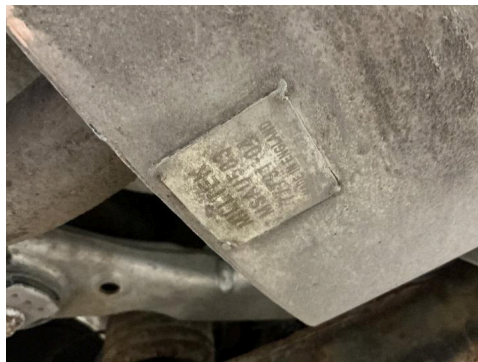
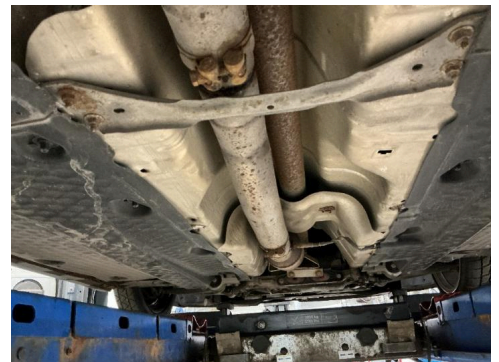
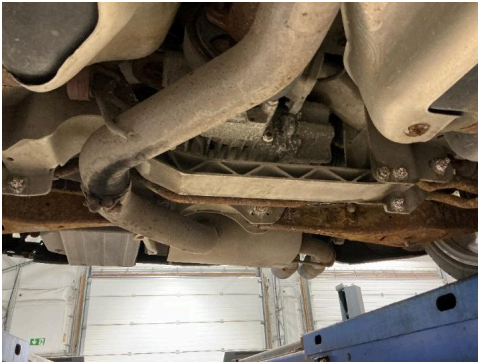
2.14	Unormal lyd	Ulyd fra hjuloppheng foran	
23.7	Full systemskann	Diagnoseavlesing ligger i testrapport	
33.14	Eksosanlegg	* Montert effektanlegg.

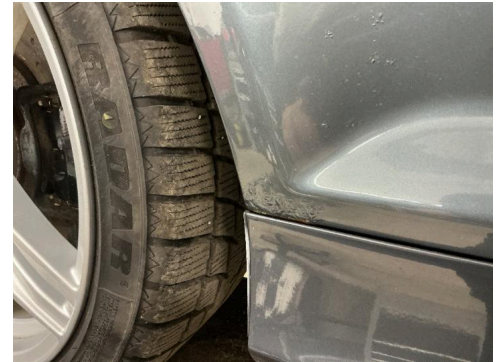
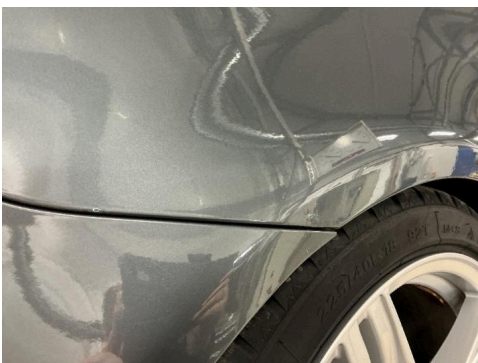
86.12		Rustangrep:	Venstre forskjerm, Venstre bakskjerm, Høyre bakskjerm
86.14		Steinsprut/lakksår	Støtfanger foran, Panser
88.1	Underside	Skadet/løs innerskjerm:	Venstre foran

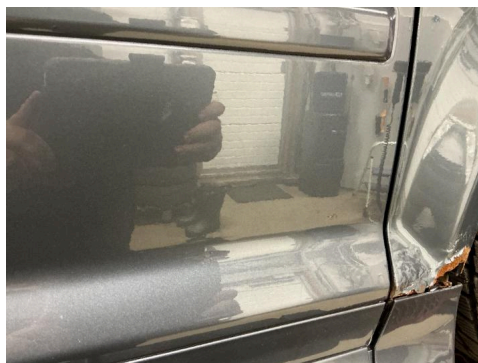
41. Høyre forjør

86.3	Lakk / karosseri utvendig	Lakkblærer	Venstre fordør, Høyre fordør
86.4		Pyntelist løs, skadet eller mangler:	Støtfanger bak
86.7		Rust/rusthull:	Høyre forskjerm

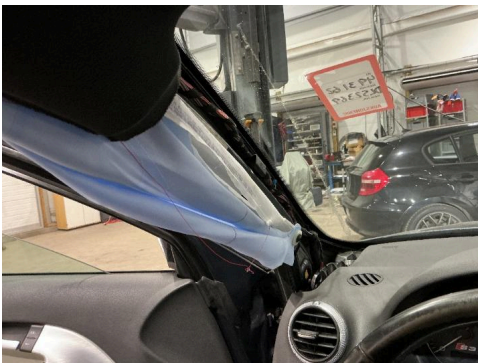
43. Interiør generelt

103.3	Interiør generelt	Manglende/løse/skadet deler eller deksler:	Venstre foran
Ref.Id	Opplysning	Resultat	Beskrivelse
1.15	Kjøreegenskaper	Trekker litt til høyre

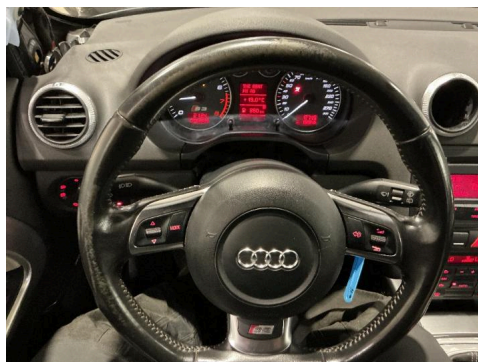
47. Ratt, rattaksel, ledd

67.8	Ekstra hjulsett	Ekstra hjulsett mangler	
71.6	Ratt, rattaksel, ledd	Løs / slitt rattpolstring	
78.1	Opphengs- / bærearmer foraksel	Slakk i opphengskule:	Venstre side

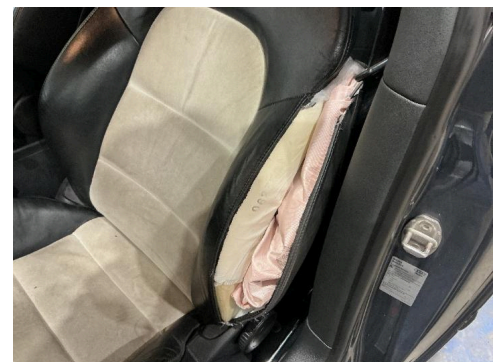
48. Seter

98.3	Seter	Hull/rift gjennom setetrekk:	Venstre foran
98.6		* Airbag utløst.	
99.5	Bilbelte	Utløst automatisk beltestrammer:	Høyre foran, Venstre foran
100.1	Gulvmatter/-teppe	Gulvmatte skadet eller mangler:	Høyre bak, Venstre foran, Venstre bak, Høyre foran
