TOYOTA COROLLA FORHJULSDRIFT
TESTDATO: 01.07.2025
KODE: 1753103

AY45947	50 900 KM	04.05.2023 Førstegang registrert	gasolinandele ctricityhybrid
----------------	------------------	--	--

NBF Tilstandsrapport er utarbeidet av Norges Bilbransjeforbund og Forbrukerrådet.

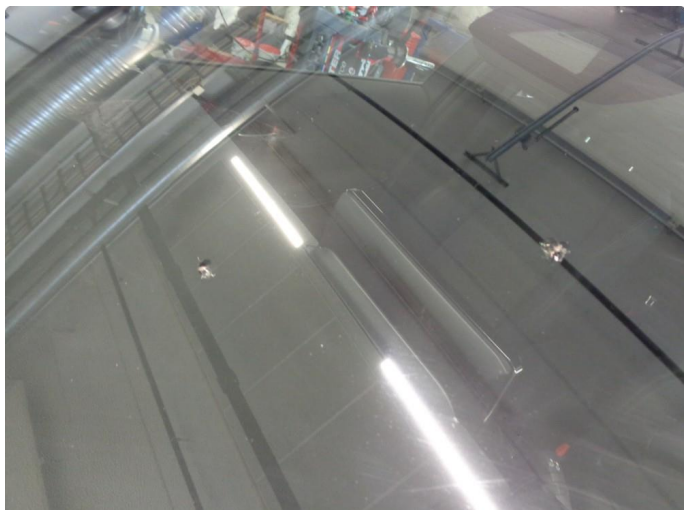
1.2 Steinsprut utenfor synsfelt. RUTE BYTTES HOS RIIS BILGLASS.

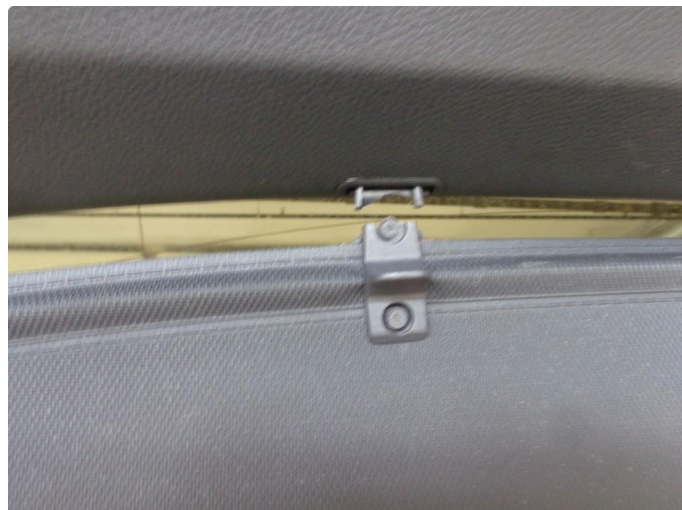
2.1 Skadet. NY MONTERES.
