# NAF Bruktbiltest

**Testdato**  
07.05.2026

Bilmerke	Volkswagen	Motorstørrelse	1968 cm <sup>3</sup>
Modell	TRANSPORTER	Motoreffekt	110 kW
Type	7J0	Aksler i drift	2
Registreringsnr.	KT97025	Drivstofftype	Diesel
Understellsnr.	WV1ZZZ7HZJH203882	Kjøretøygruppe	315
Km.stand.	257815	Bruktimportert	Nei
Farge	Sølv	Registreringsår	2018
Karosseritype	Integrert førerhus	Registrert første gang	17.08.2018
		Frist for neste EU kontroll	30.05.2026

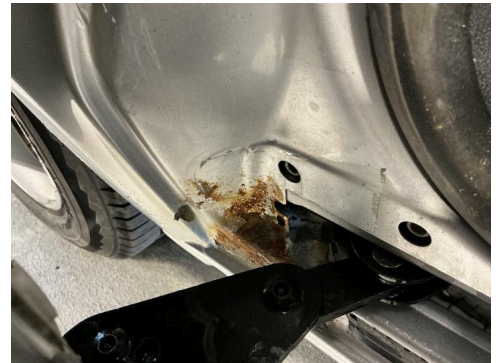
**R** 105. Lakk / karosseri utvendig.

62.3	Lakk / karosseri utvendig.	Steinsprut/lakksår	Støtfanger bak
62.4		Rustangrep:	Høyre bakskjerm, Høyre sidekanal
62.5		Lakkslipp/flassing	Hele karosseriet

62.6		Lakkblærer	Venstre forskjerm
62.7		Pyntelist løs, skadet eller mangler:	Bakluke
62.8		Bulk (er):	Tak
62.9		Rust / korrosjon i innvendig kant:	Venstre fordør
