**TOYOTA YARIS FORHJULSDRIFT**
**TESTDATO: 11.05.2026**
**KODE: 2002602**

<b>PR52152</b>	<b>97 321 KM</b>	<b>21.03.2019</b> Førstegang registrert	<b>gasolinandele</b> ctricityhybrid
----------------	------------------	--	--

NBF Tilstandsrapport er utarbeidet av Norges Bilbransjeforbund og Forbrukerrådet.

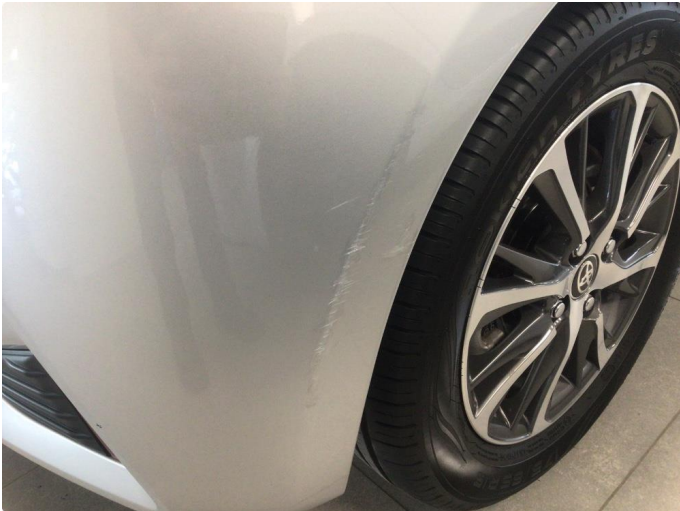
1.1 Noe riper på høyre side av bak og frontfanger, samt høyre framskjerm. Små bulker med noe overfladisk korrosjon på kanal høyre side og noe bruksmerker ved innlastingszone på bakfanger

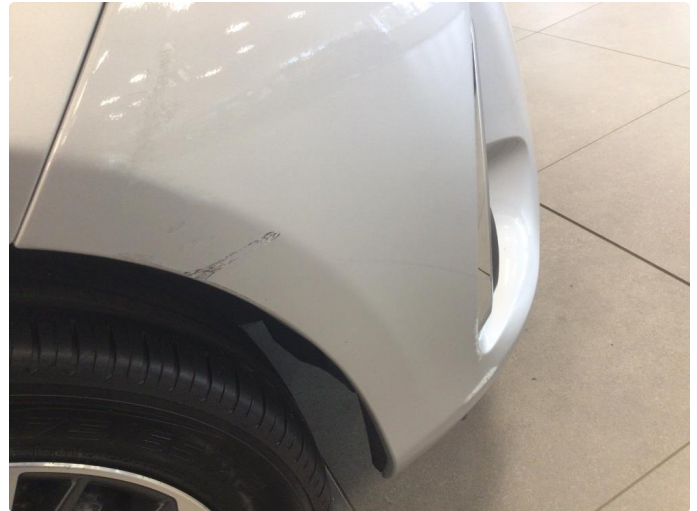
1.1 Noe riper på høyre side av bak og frontfanger, samt høyre framskjerm. Små bulker med noe overfladisk korrosjon på kanal høyre side og noe bruksmerker ved innlastingszone på bakfanger

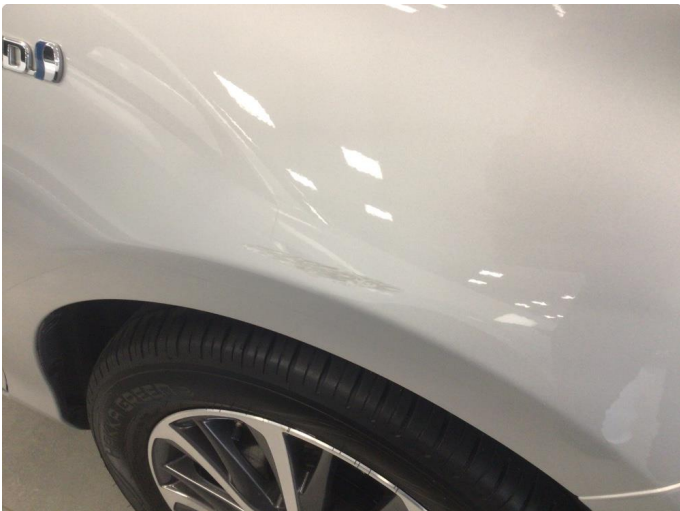
1.1 Noe riper på høyre side av bak og frontfanger, samt høyre framskjerm. Små bulker med noe overfladisk korrosjon på kanal høyre side og noe bruksmerker ved innlastingszone på bakfanger

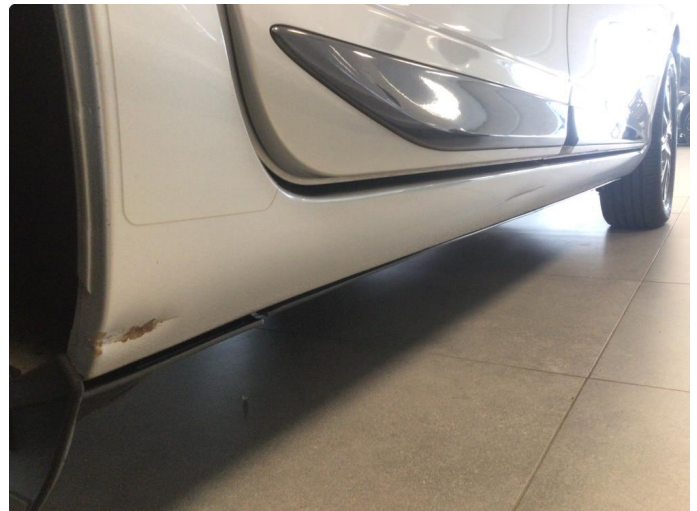
1.1 Noe riper på høyre side av bak og frontfanger, samt høyre framskjerm. Små bulker med noe overfladisk korrosjon på kanal høyre side og noe bruksmerker ved innlastingszone på bakfanger

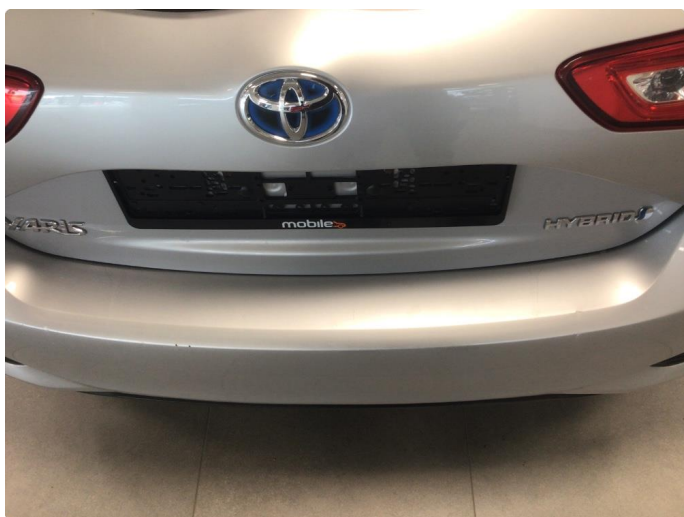
1.1 Noe riper på høyre side av bak og frontfanger, samt høyre framskjerm. Små bulker med noe overfladisk korrosjon på kanal høyre side og noe bruksmerker ved innlastingszone på bakfanger

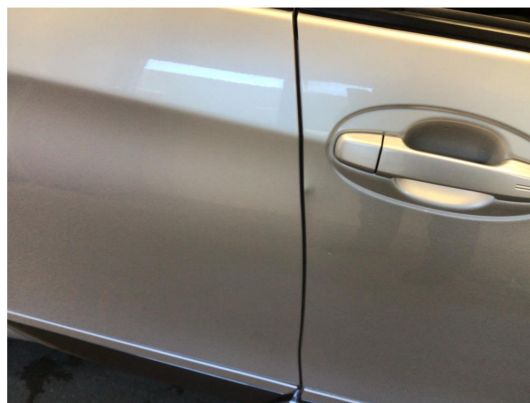
1.2 Liten bulk på høyre framdør blir utbedret

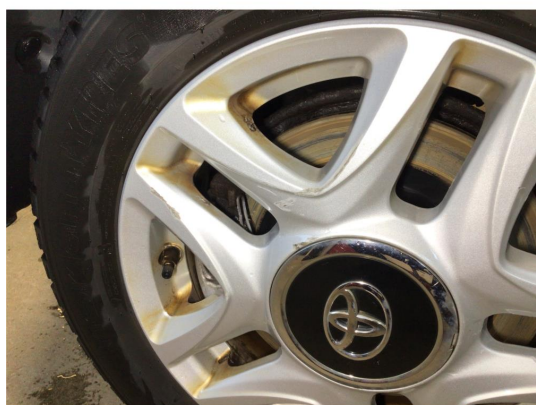
1.3 Kantkjørt en vinterfelg

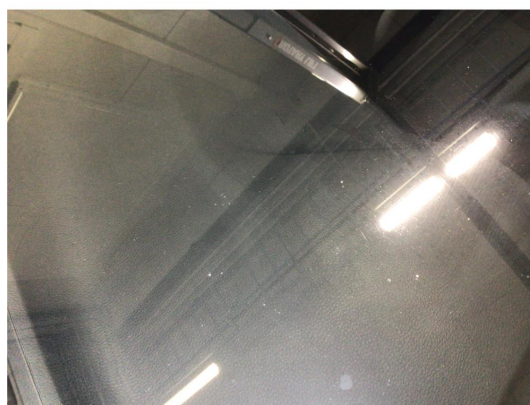
1.4 Noe steinsprut på frontvindu

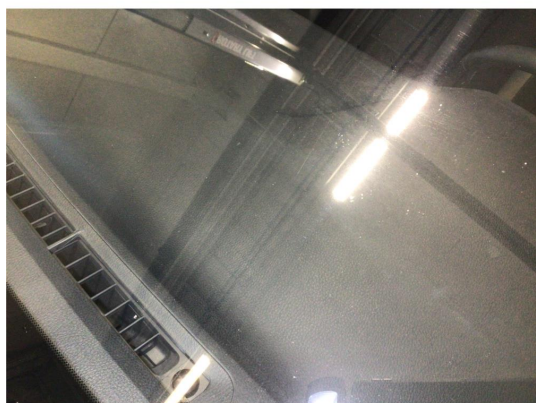
1.4 Noe steinsprut på frontvindu

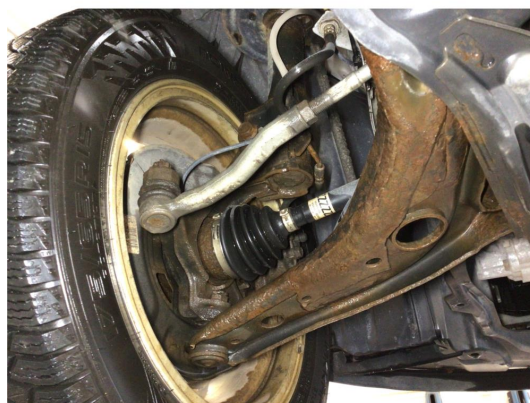
2.1 Overflaterust i forstilling, ingen tiltak kreves

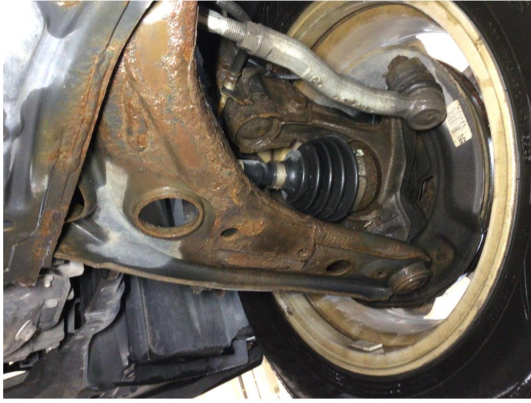
2.1 Overflaterust i forstilling, ingen tiltak kreves

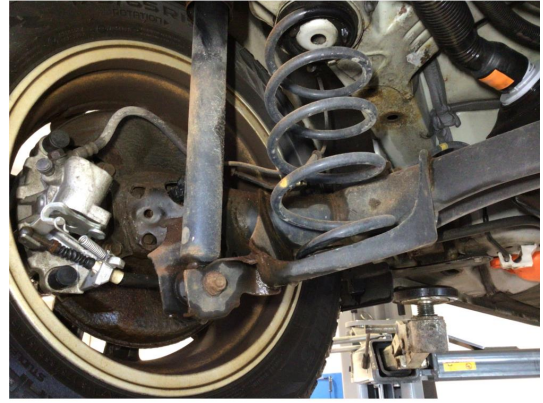
2.2 Overflaterust i bakstilling, ingen tiltak kreves

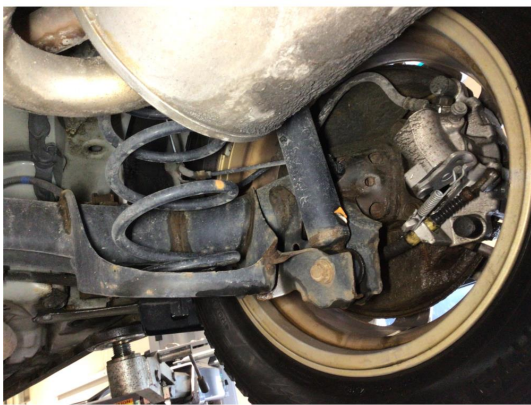
2.2 Overflaterust i bakstilling, ingen tiltak kreves
