**KIA E-SOUL FORHJULSDRIFT**
**TESTDATO: 21.04.2026**
**KODE: 2004064**

<b>ED70017</b>	<b>89 375 KM</b>	<b>11.02.2022</b> Førstegang registrert	<b>Elektrisitet</b>
----------------	------------------	--	---------------------

<b>CHASSISNR:</b> KNAJ3811FN7025916	<b>BRUKTIMPORT:</b> Nei
<b>KJØRETØY:</b> Personbil	<b>FRIST FOR PKK:</b> 11.02.2028

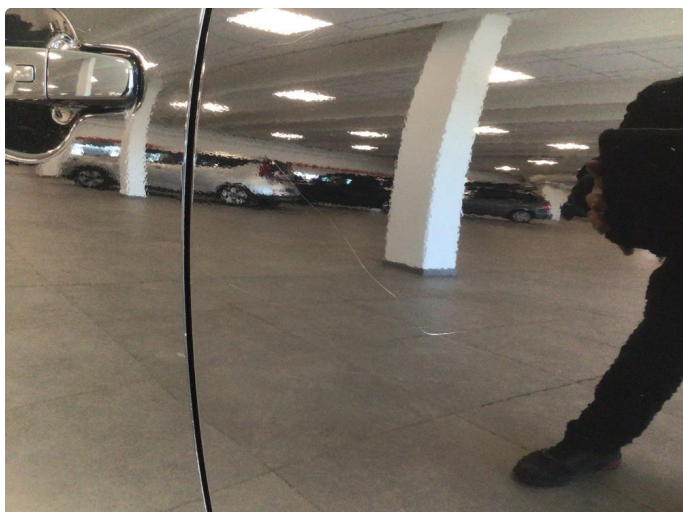
1.1 Noe overfladisk med riper og noe steinsprut rundt på karosseri.

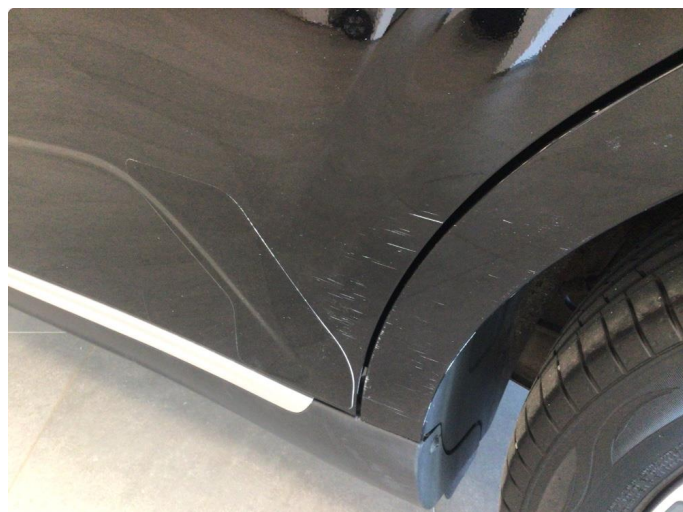
1.1 Noe overfladisk med riper og noe steinsprut rundt på karosseri.

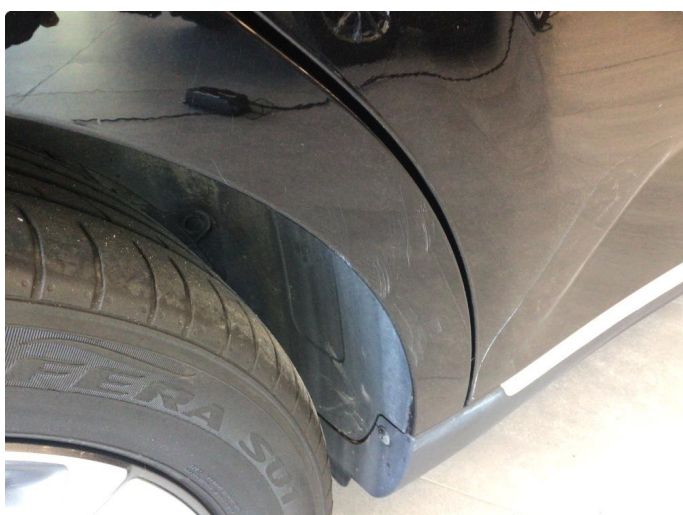
1.1 Noe overfladisk med riper og noe steinsprut rundt på karosseri.

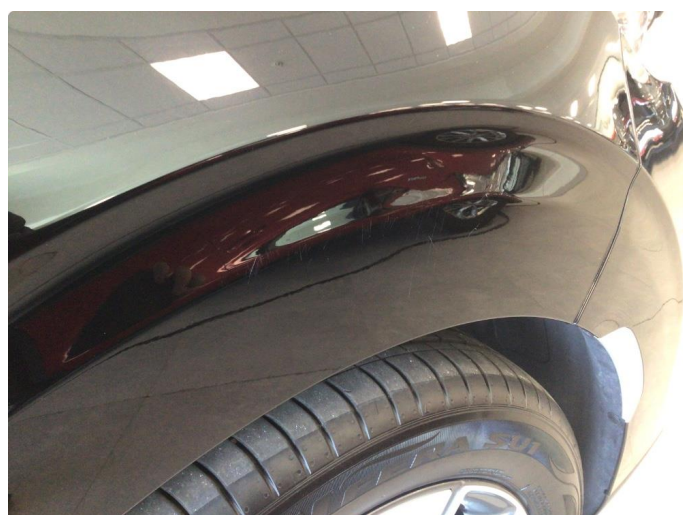
1.1 Noe overfladisk med riper og noe steinsprut rundt på karosseri.

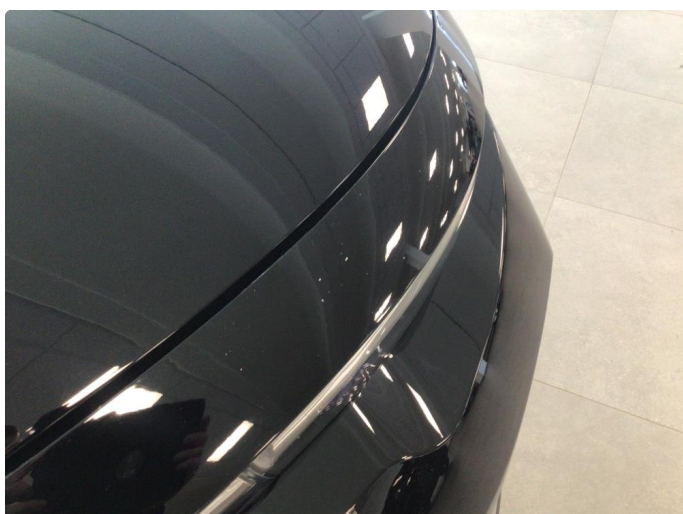
1.1 Noe overfladisk med riper og noe steinsprut rundt på karosseri.

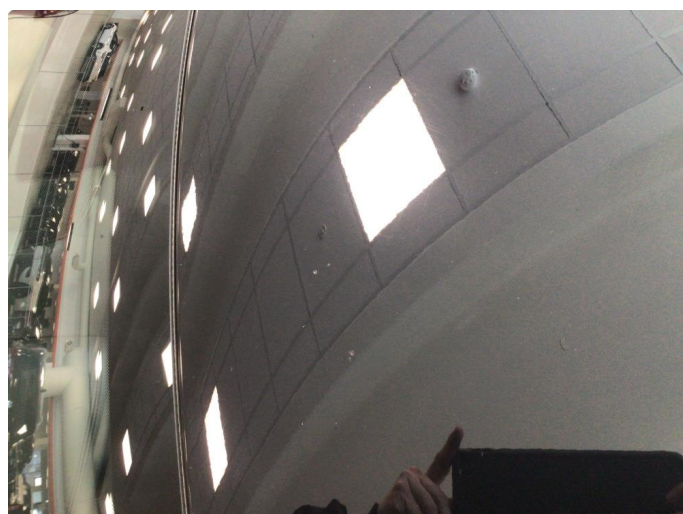
1.1 Noe overfladisk med riper og noe steinsprut rundt på karosseri.

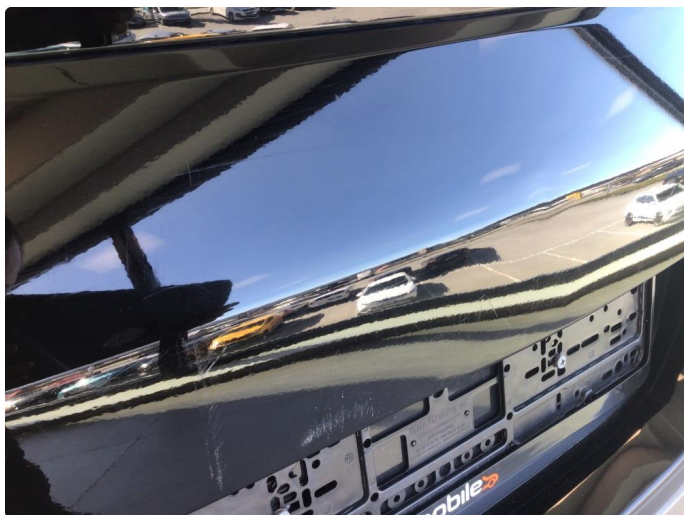
1.1 Noe overfladisk med riper og noe steinsprut rundt på karosseri.

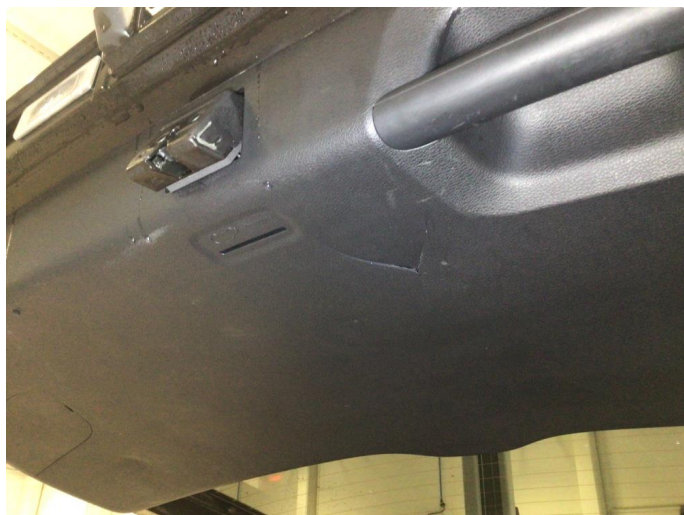
1.2 Liten sprekk i bagasjeromsdeksel

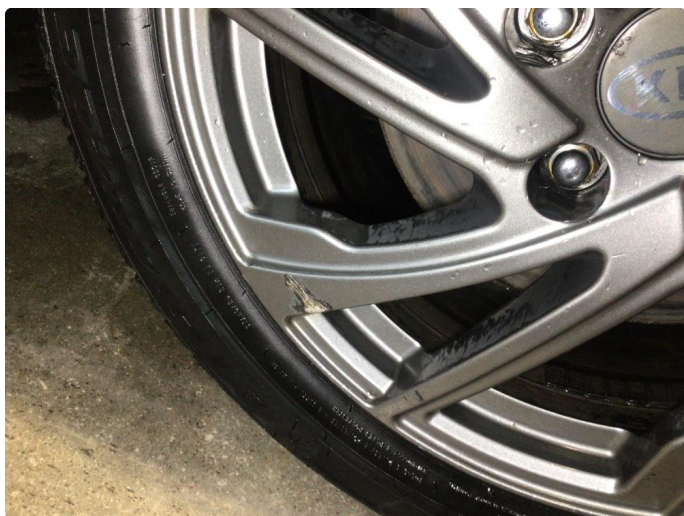
1.3 Kantkjørt en vinterfelg

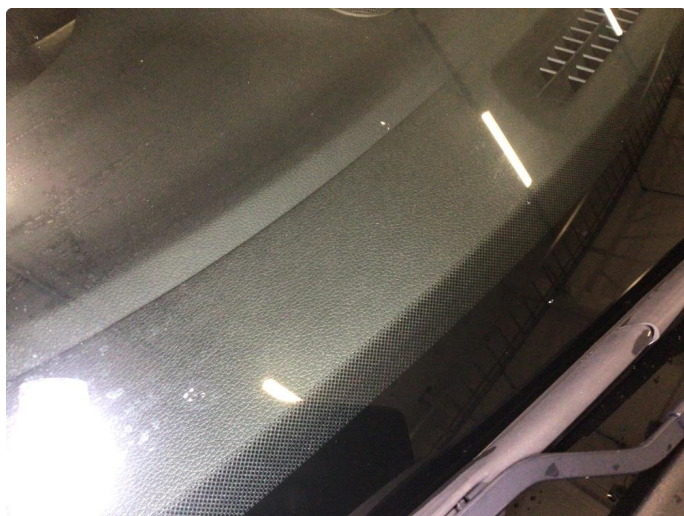
1.4 Noe steinsprut på frontvindu

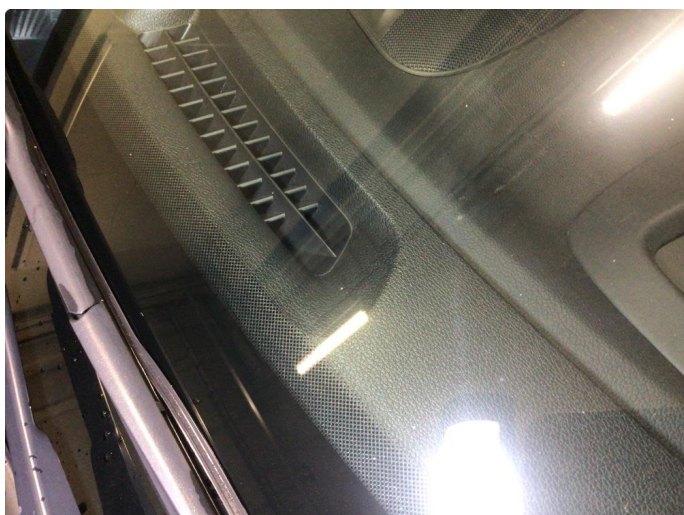
1.4 Noe steinsprut på frontvindu

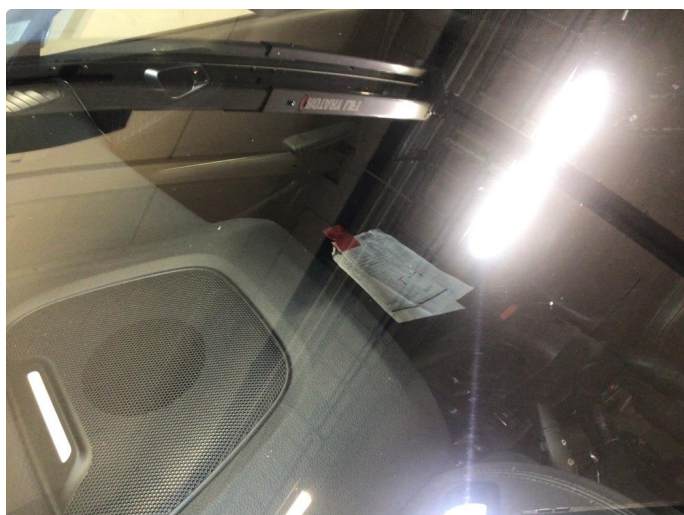
1.4 Noe steinsprut på frontvindu

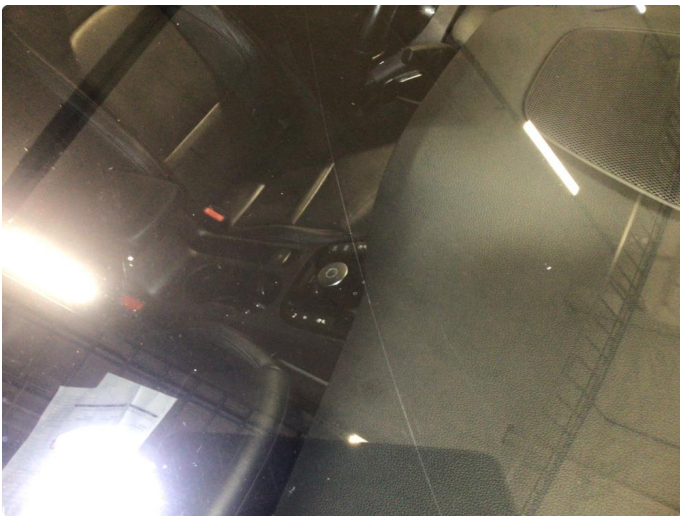
1.4 Noe steinsprut på frontvindu
