BMW I3 BAKHJULSDRIFT
TESTDATO: 17.04.2026
KODE: 2001572

EC91411	66 092 KM	27.09.2021 Førstegang registrert	Elektrisitet
----------------	------------------	--	---------------------

CHASSISNR: WBY8P2100M7J58150	BRUKTIMPORT: Nei
KJØRETØY: Personbil	FRIST FOR PKK: 27.09.2027

NBF Tilstandsrapport er utarbeidet av Norges Bilbransjeforbund og Forbrukerrådet.

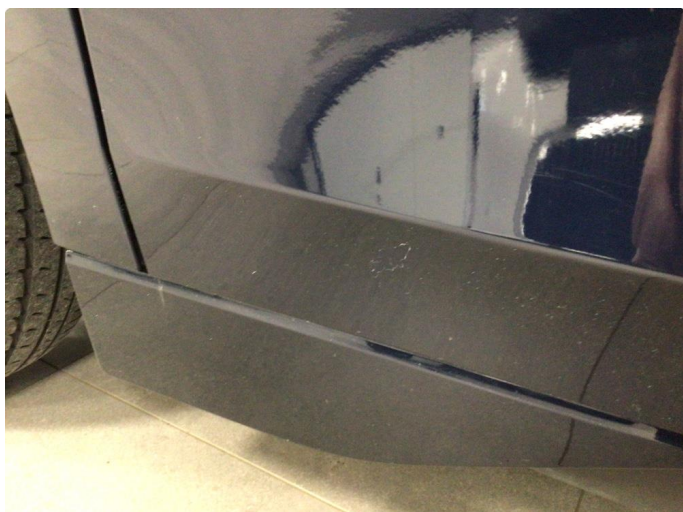
1.1 Noe overfladiske riper/merker i lakk, dette blir å regne som normal bruksslitasje

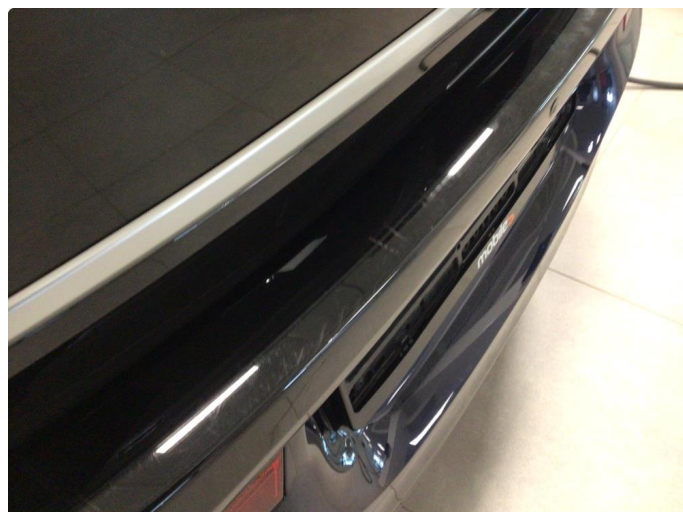
1.1 Noe overfladiske riper/merker i lakk, dette blir å regne som normal bruksslitasje

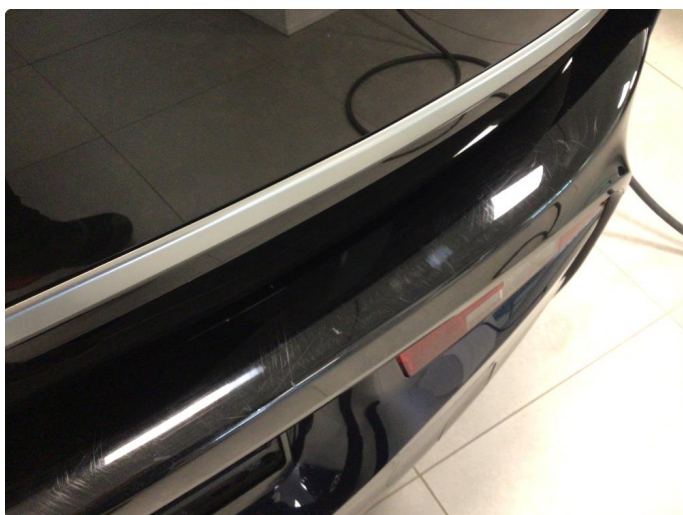
1.1 Noe overfladiske riper/merker i lakk, dette blir å regne som normal bruksslitasje

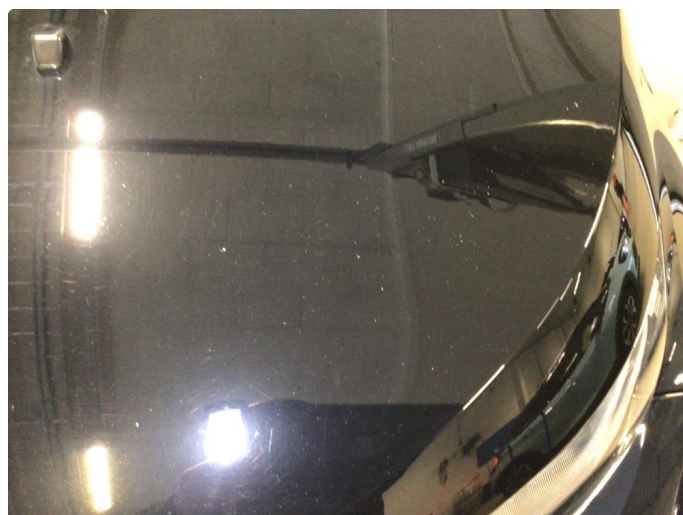
1.2 Steinsprut på panser

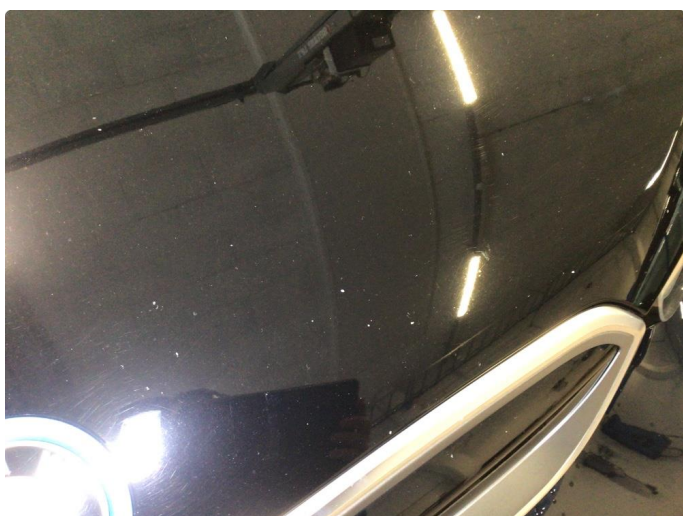
1.2 Steinsprut på panser

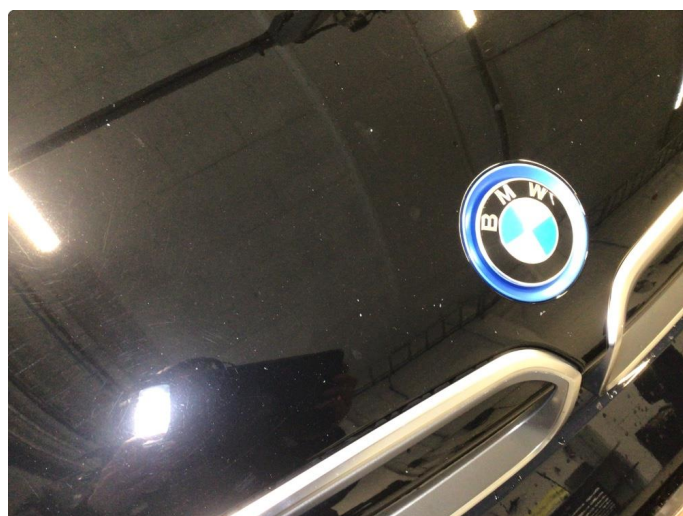
1.2 Steinsprut på panser

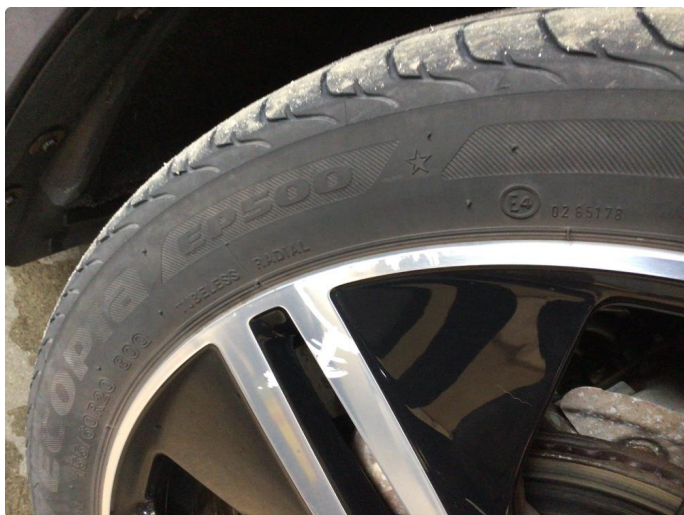
1.3 Kantkjørt en sommerfelg

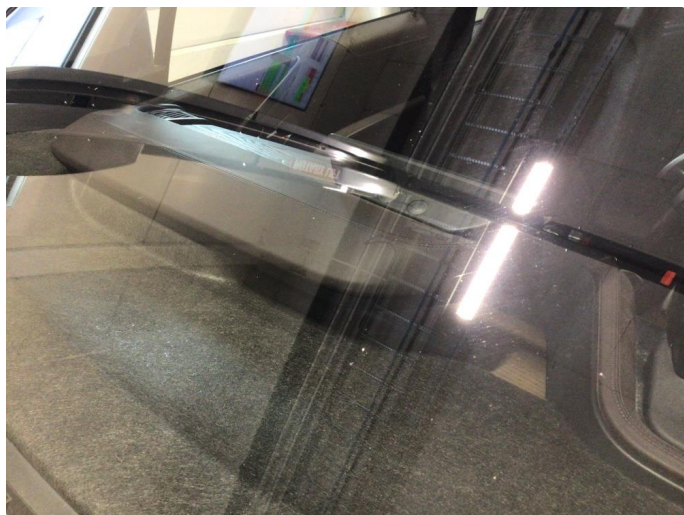
1.4 Noe steinsprut på frontvindu

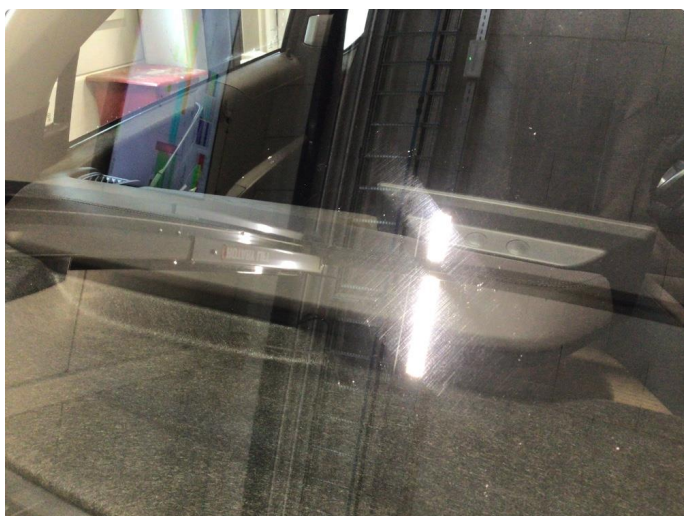
1.4 Noe steinsprut på frontvindu

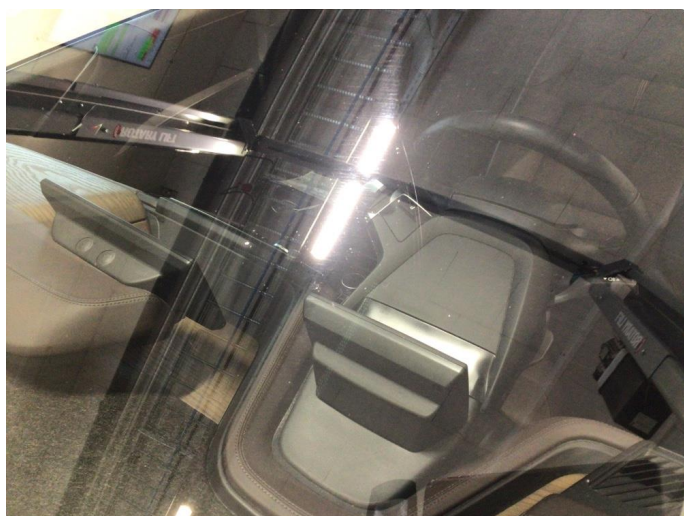
1.4 Noe steinsprut på frontvindu

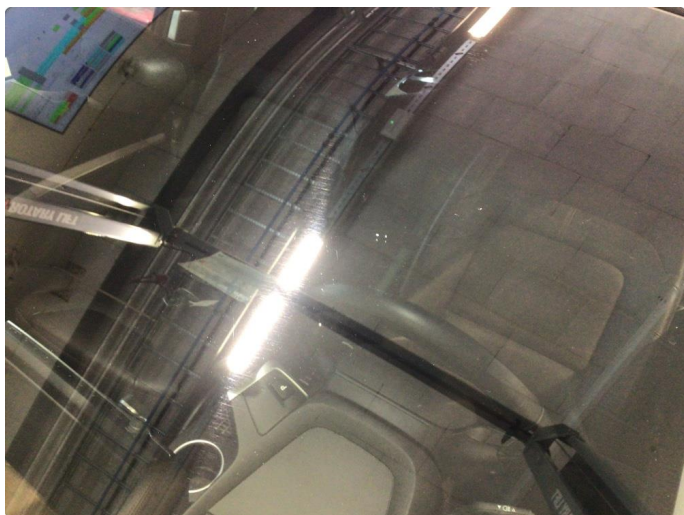
1.4 Noe steinsprut på frontvindu

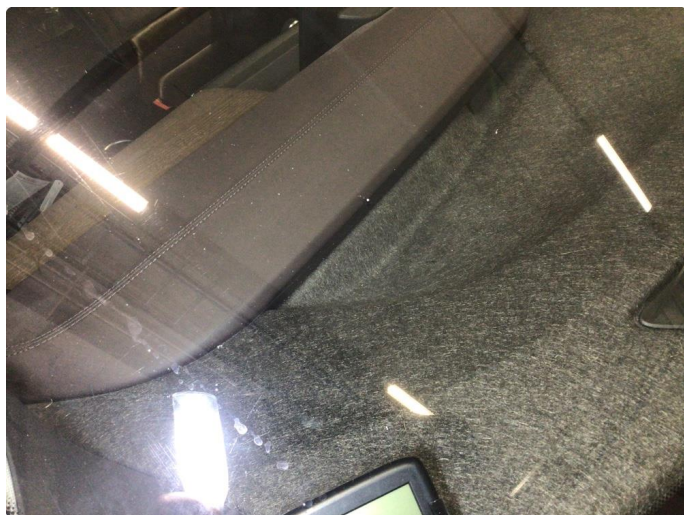
1.4 Noe steinsprut på frontvindu
