**OPEL COMBO 131 HK AUTOMAT FORHJULSDRIFT**
**TESTDATO: 27.04.2026**
**KODE: 2008218**

<b>PR69488</b>	<b>31 800 KM</b>	<b>13.06.2024</b> Førstegang registrert	<b>Diesel</b>
----------------	------------------	--	---------------

<b>CHASSISNR:</b> W0VEDYHZ6RJ662318	<b>BRUKTIMPORT:</b> Nei
<b>KJØRETØY:</b> Varebil	<b>FRIST FOR PKK:</b> 13.06.2028

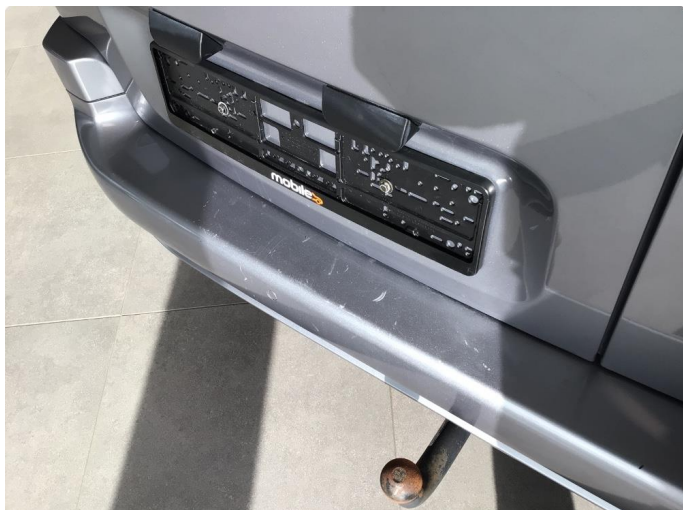
1.1 Noe overfladiske riper ved innlastingssone på bakfanger og dørlist høyre side framme, dette blir å anse som normal bruksslitasje

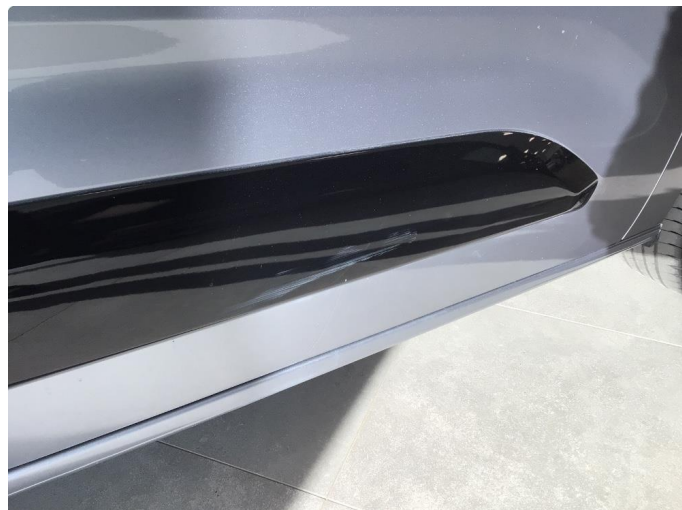
1.1 Noe overfladiske riper ved innlastingssone på bakfanger og dørlist høyre side framme, dette blir å anse som normal bruksslitasje
