MAZDA CX-3 150 HK AUTOMAT 4X4
TESTDATO: 27.03.2026
KODE: 1985324

| PR48190 | 63 849 KM | 07.06.2018 Førstegang registrert | Bensin |

NBF Tilstandsrapport er utarbeidet av Norges Bilbransjeforbund og Forbrukerrådet.

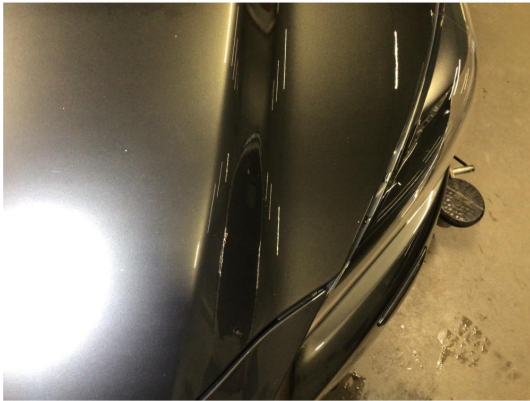
| Punkt | Beskrivelse | Plassering |
|---|---|---|
| 1.1 Panser | Noe steinsprut på panser | |

1.1 Noe steinsprut på panser

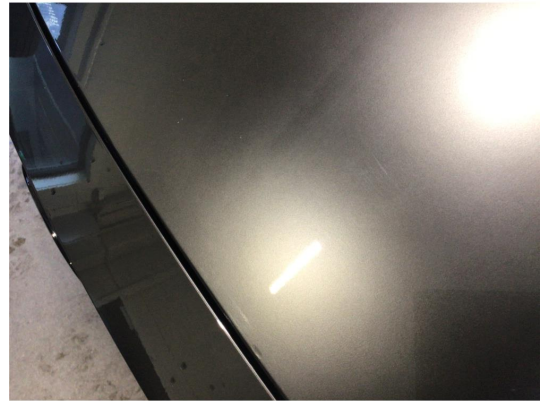
1.1 Noe steinsprut på panser

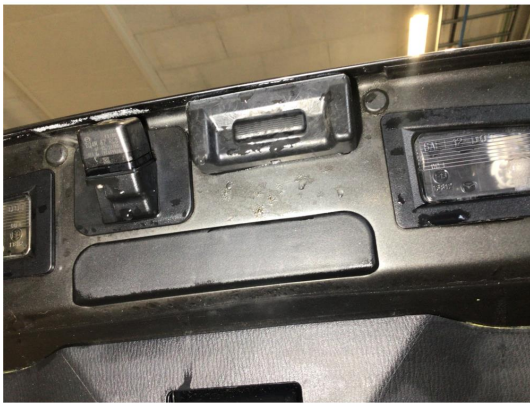
| Punkt | Beskrivelse | Plassering |
|---|---|---|
| 1.2 Bakluke | Minimalt med korrosjon på innsiden av bakluke, dette av ubetydelig karakter | |

1.2 Minimalt med korrosjon på innsiden av bakluke, dette av ubetydelig karakter

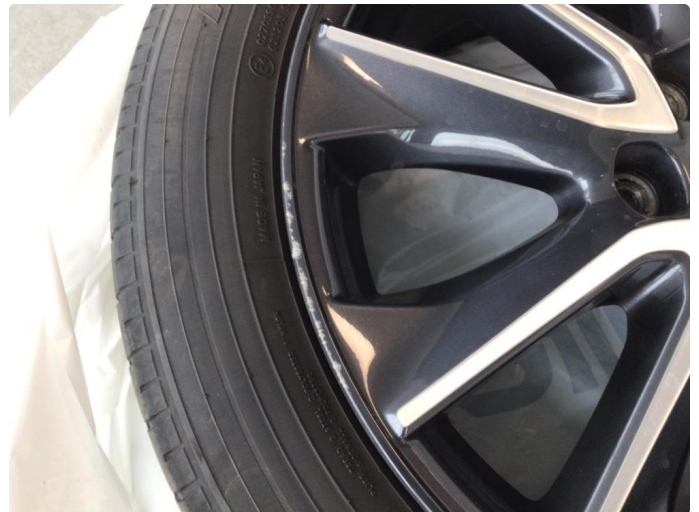
| Punkt | Beskrivelse | Plassering |
|---|---|---|
| 1.4 Dekk/Felger | Kantkjørt en sommerfelg | |

1.4 Kantkjørt en sommerfelg
