**SUZUKI SX4 S-CROSS 120 HK AUTOMAT 4X4**
**TESTDATO: 04.05.2026**
**KODE: 2014886**

<b>BD91958</b>

NBF Tilstandsrapport er utarbeidet av Norges Bilbransjeforbund og Forbrukerrådet.

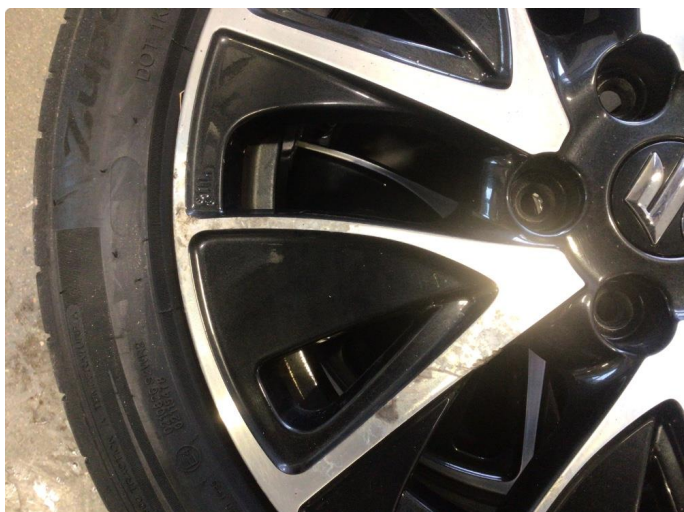
1.1 En sommerfelg er noe oksidert og en kantkjørt

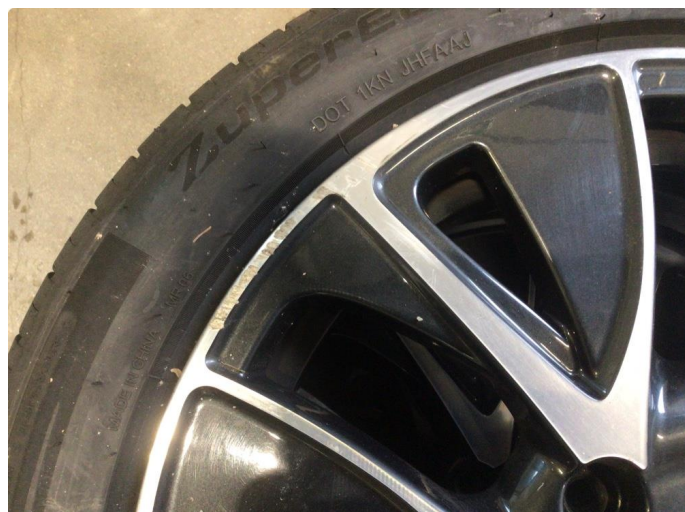
1.1 En sommerfelg er noe oksidert og en kantkjørt

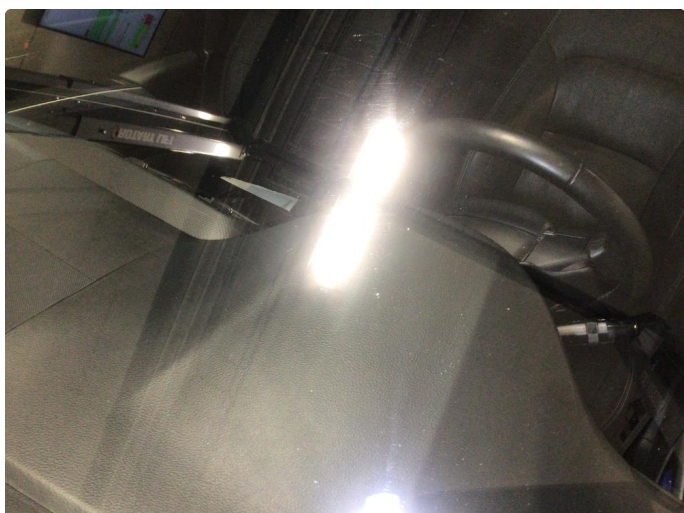
1.2 Noe steinsprut på frontvindu

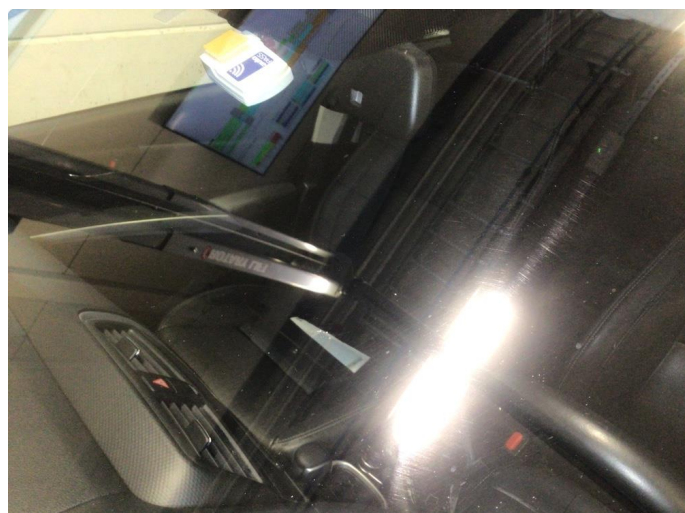
1.2 Noe steinsprut på frontvindu

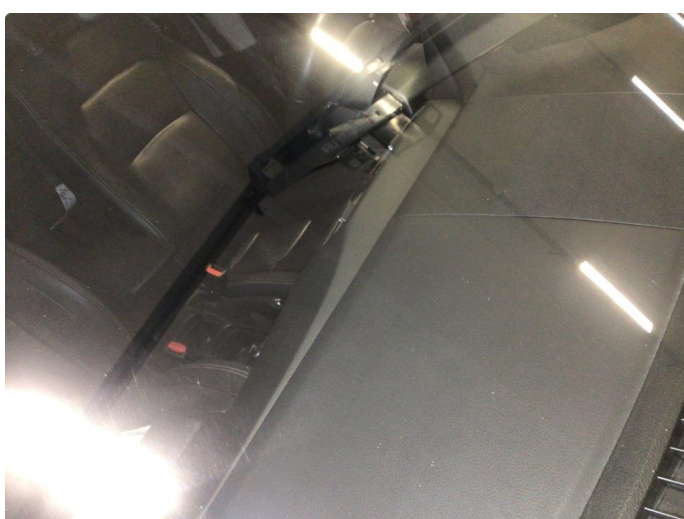
1.2 Noe steinsprut på frontvindu

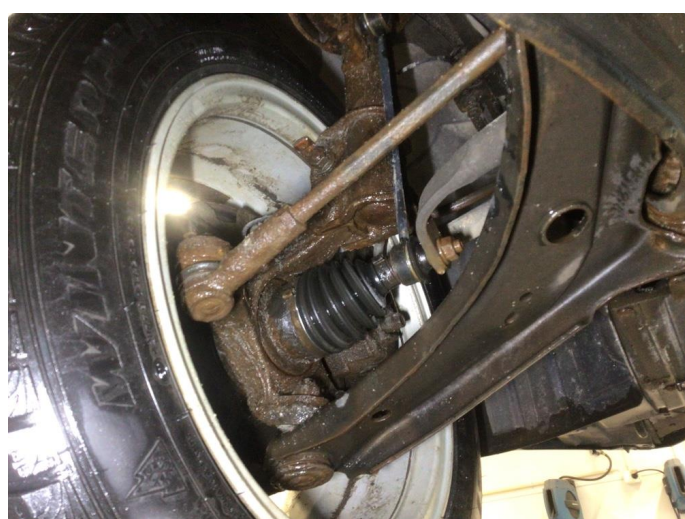
2.1 Overflaterust i forstilling, ingen tiltak kreves

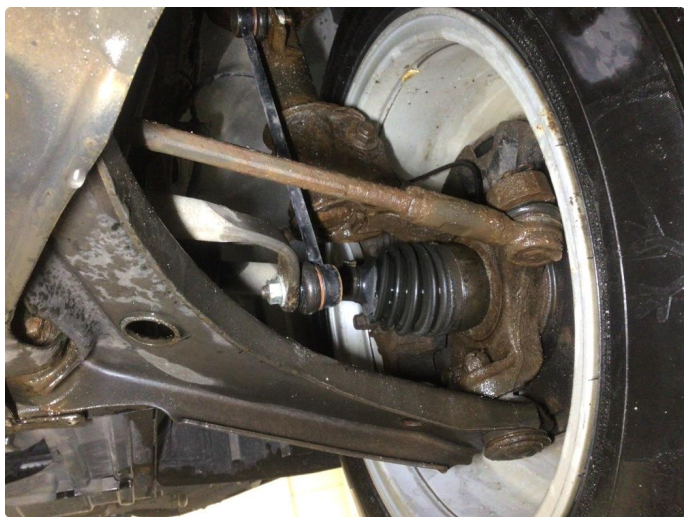
2.1 Overflaterust i forstilling, ingen tiltak kreves

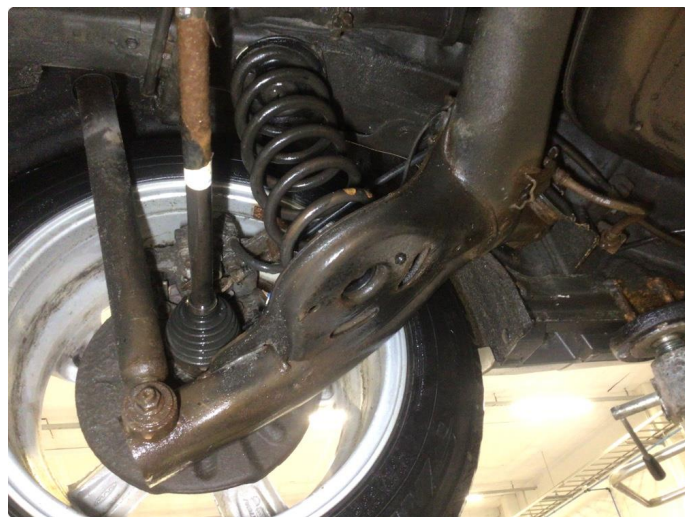
2.2 Overflaterust i bakstilling, ingen tiltak kreves

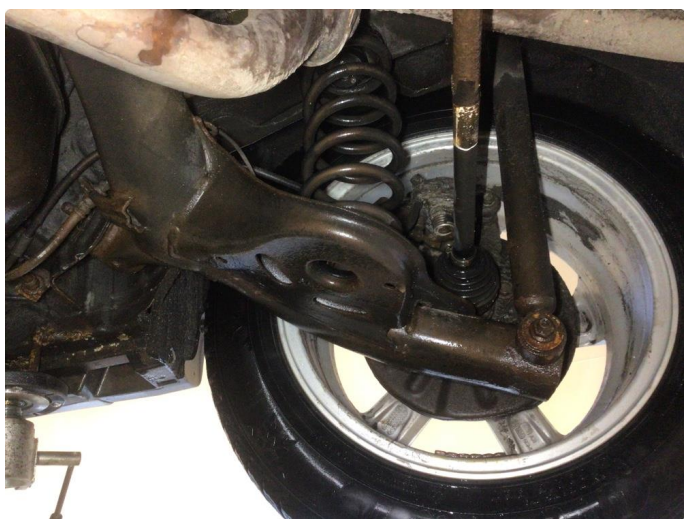
2.2 Overflaterust i bakstilling, ingen tiltak kreves
