**NISSAN LEAF FORHJULSDRIFT**
**TESTDATO: 27.03.2026**
**KODE: 1985074**

<b>EF35022</b>

NBF Tilstandsrapport er utarbeidet av Norges Bilbransjeforbund og Forbrukerrådet.

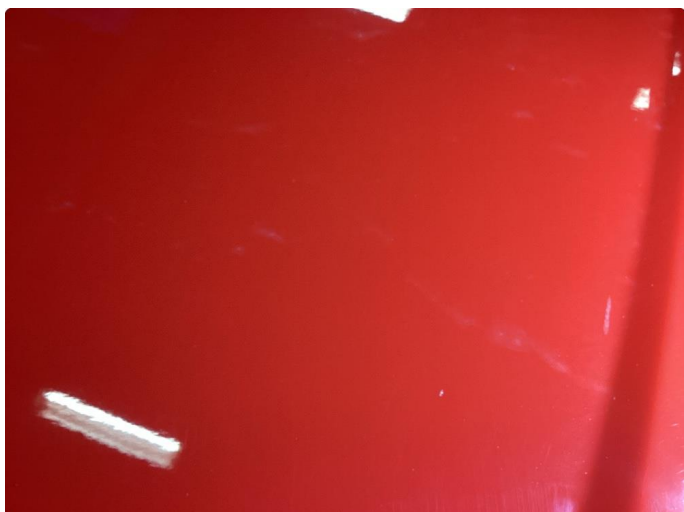
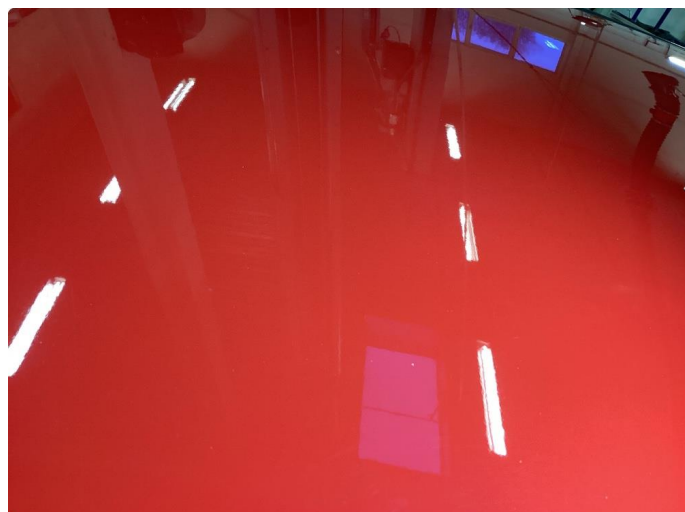
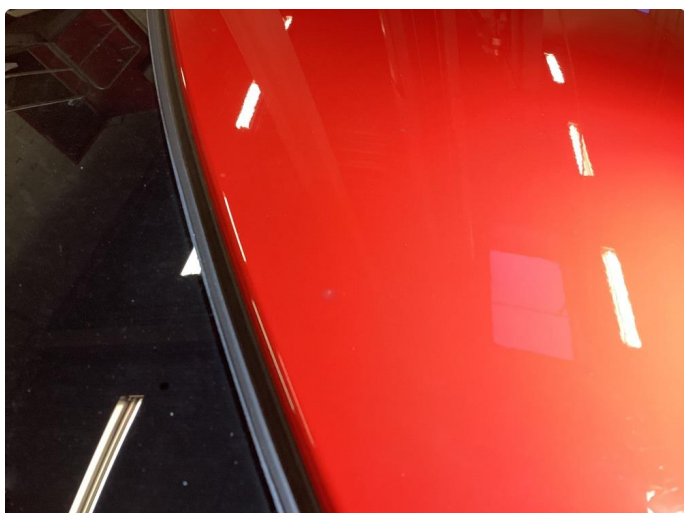
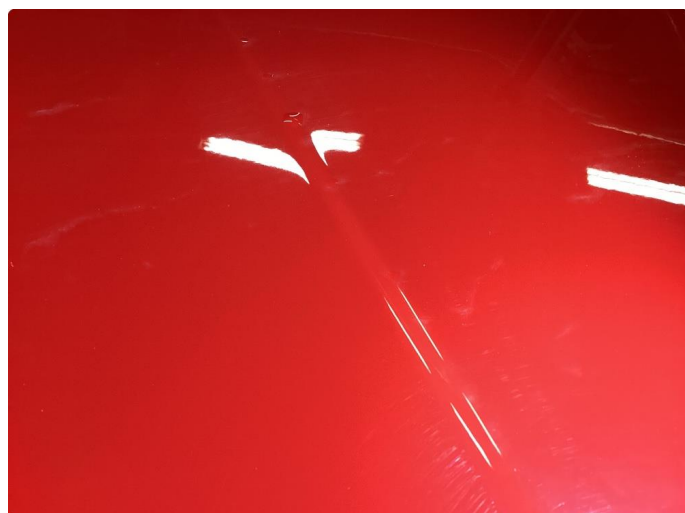
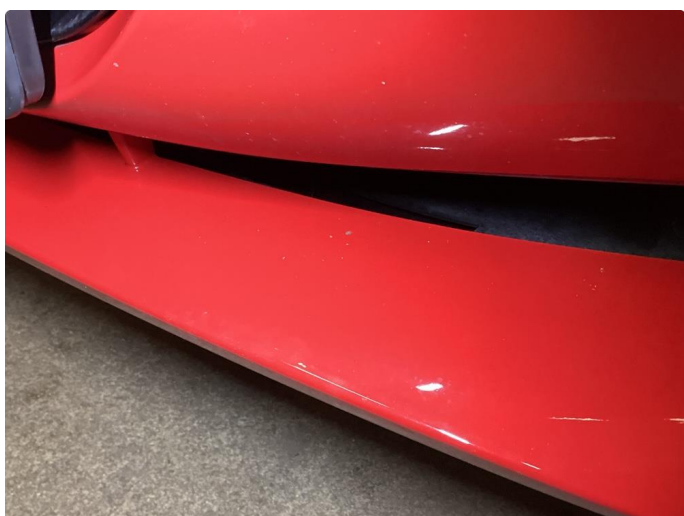
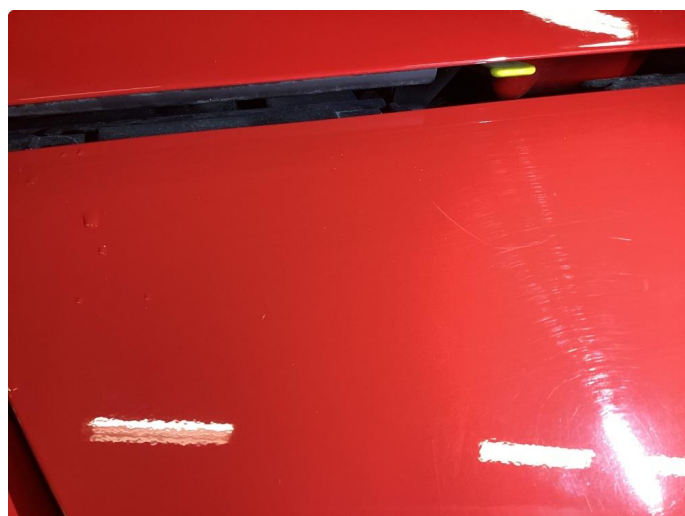
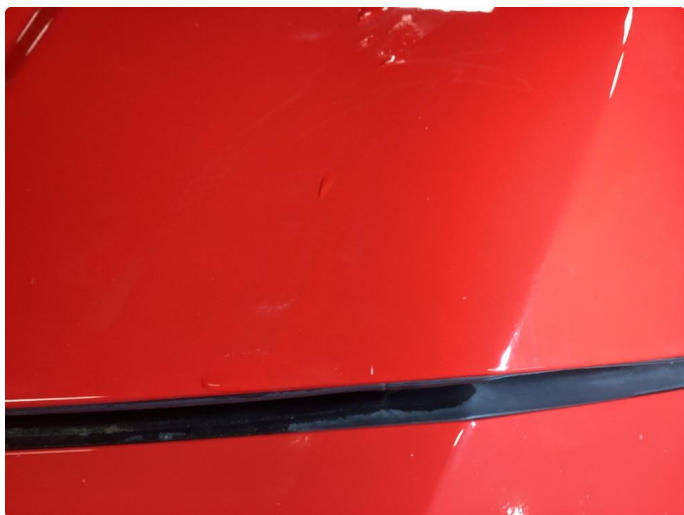
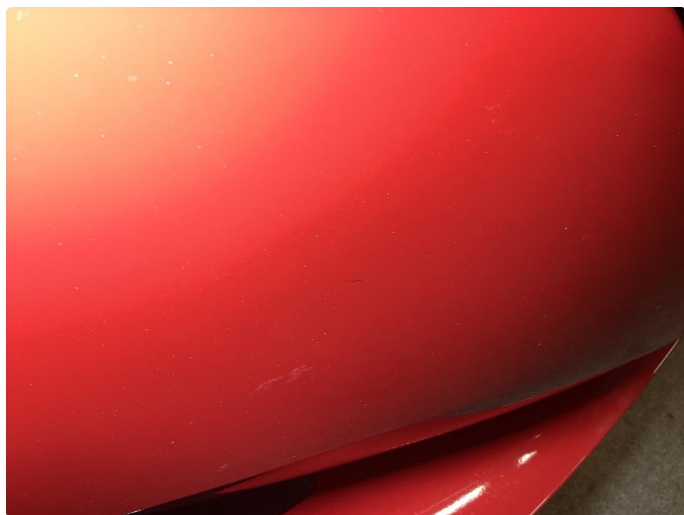
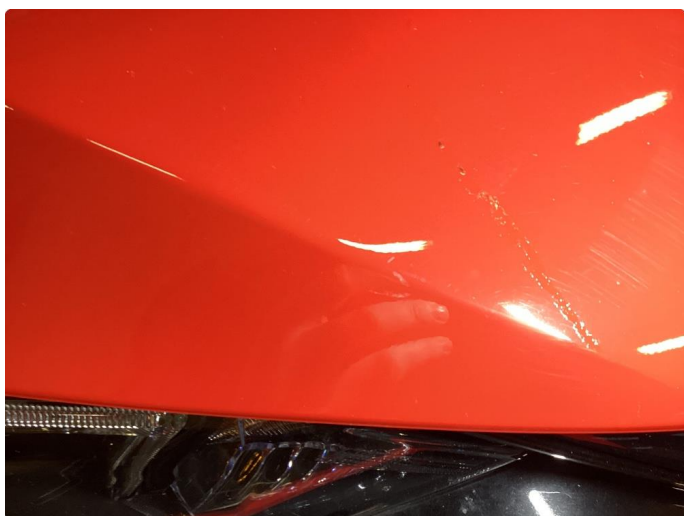
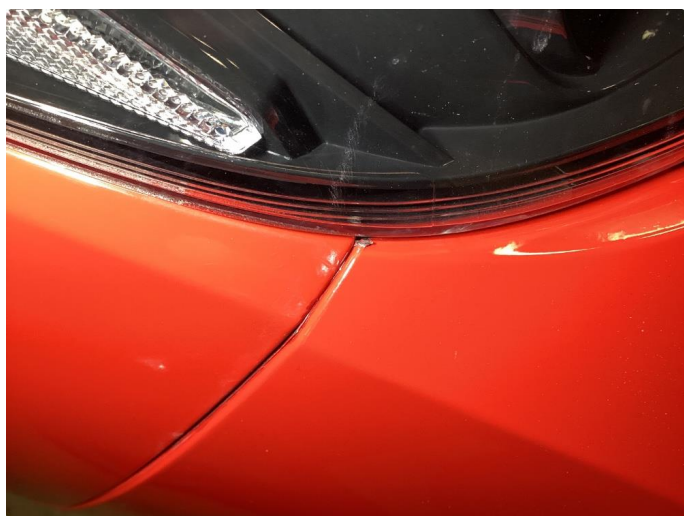
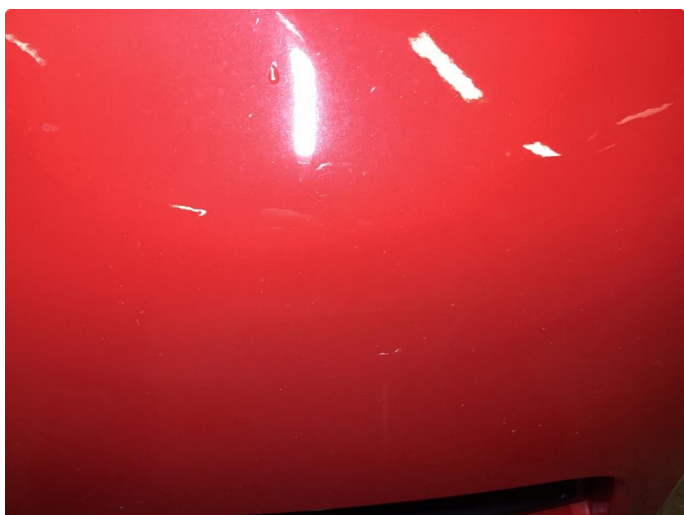
1.1 Stensprut

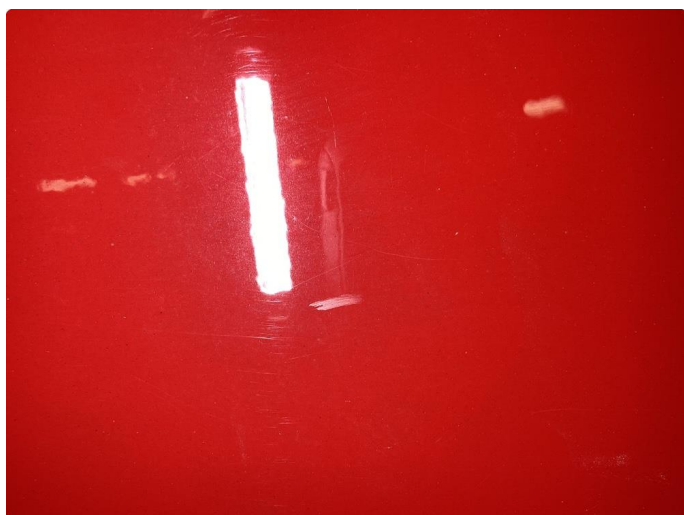
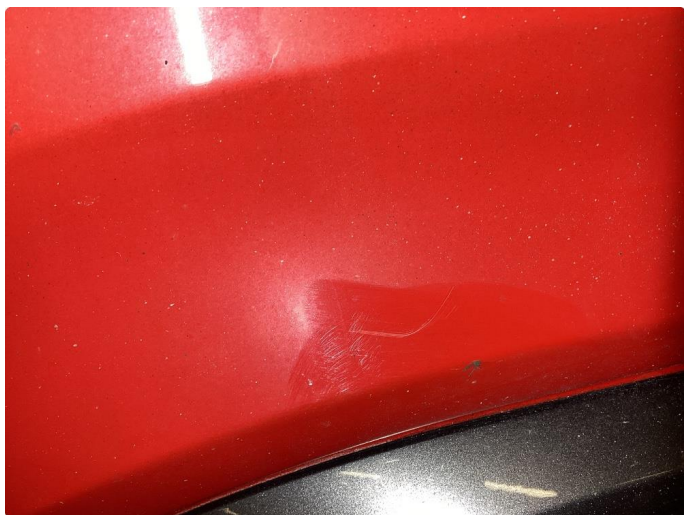
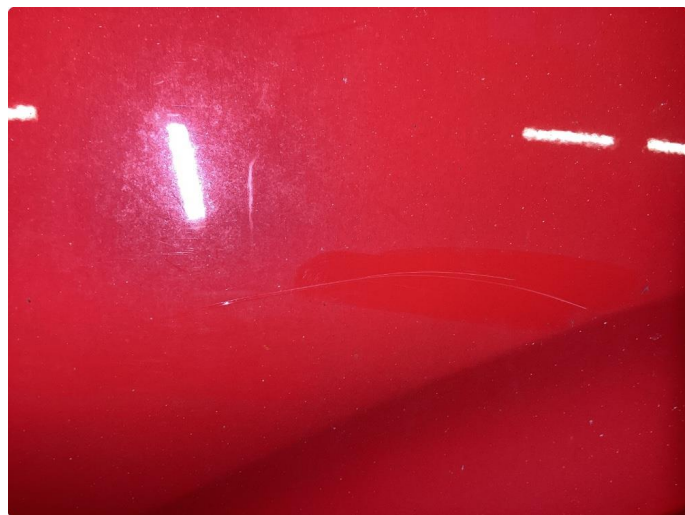
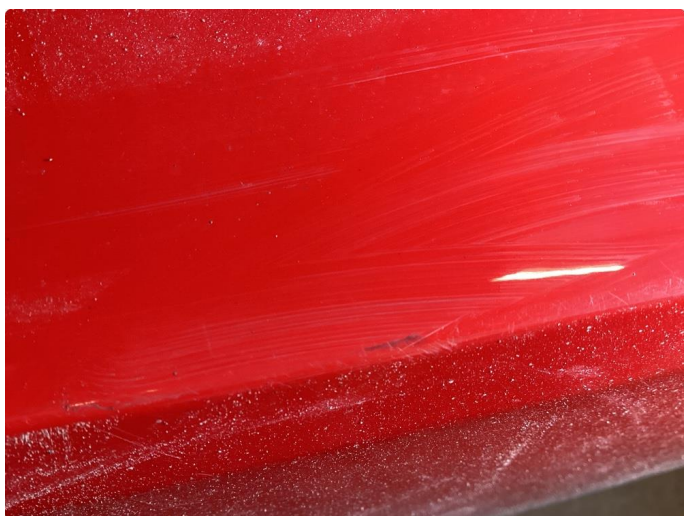
1.2 Ripe(r)

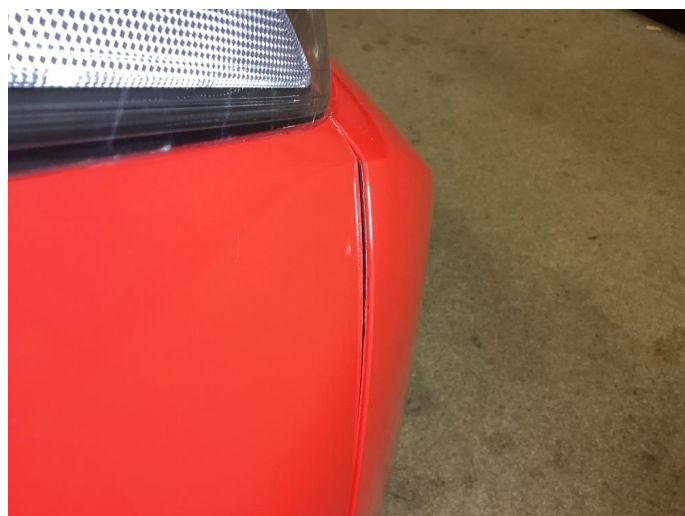
1.3 Øvrige feil

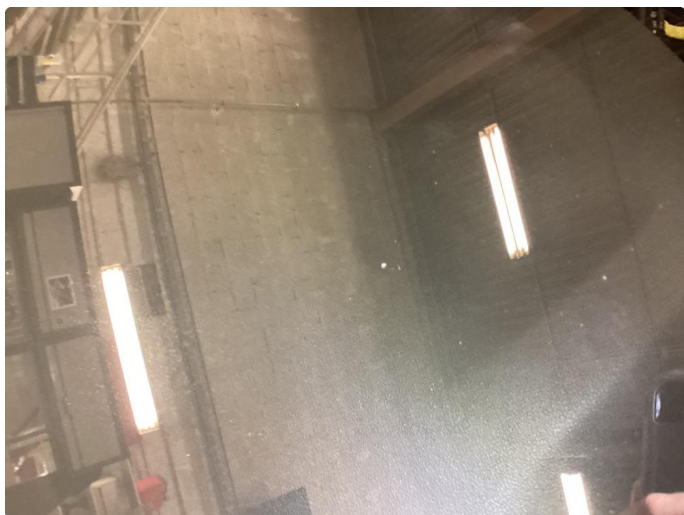
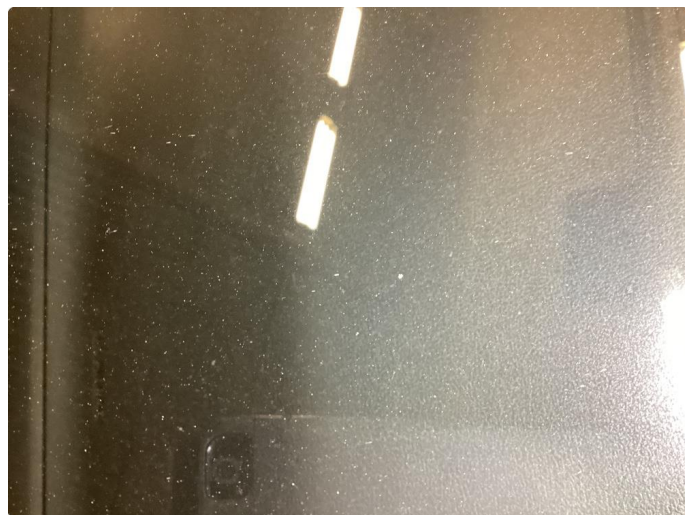
1.4 Steinsprut

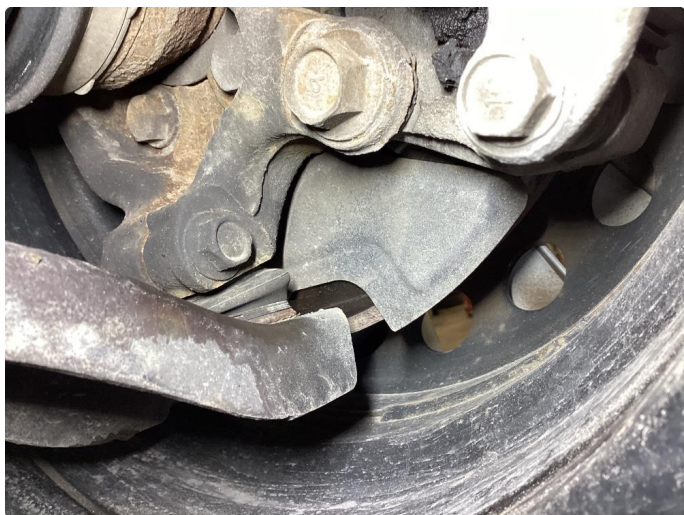
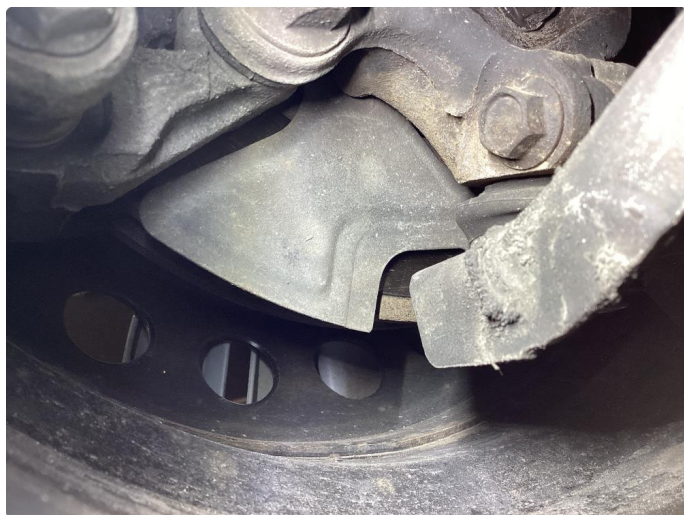
2.1 Rust
