# NAF Bruktbiltest

**Testdato**  
11.05.2026

Bilmerke	Toyota	Motorstørrelse	- cm <sup>3</sup>
Modell	PROACE	Motoreffekt	100 kW
Type	V	Aksler i drift	1
Registreringsnr.	EC54001	Drivstofftype	Elektrisk
Understellsnr.	YARV1ZKXZGZ202057	Kjøretøygruppe	315
Km.stand.	43582	Bruktimportert	Nei
Farge	Hvit	Registreringsår	2021
Karosseritype	Integrert førerhus	Registrert første gang	30.04.2021
		Frist for neste EU kontroll	07.05.2027

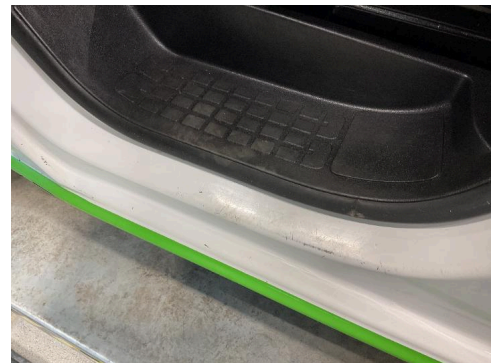
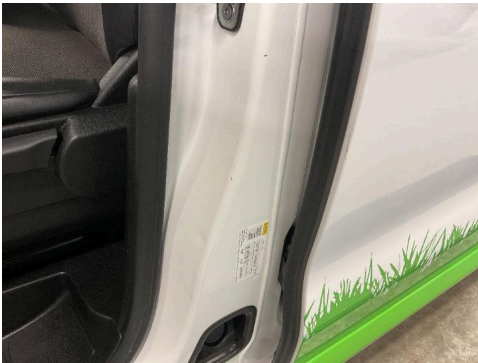
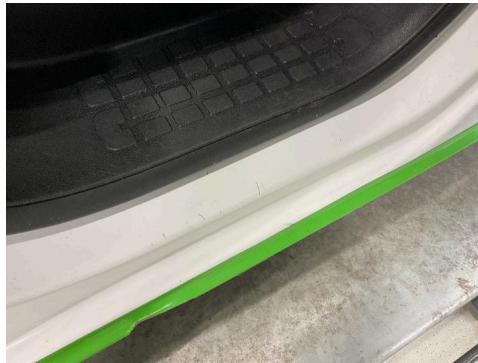
30. Døråpning.

31. Døråpning.

32. Døråpning.

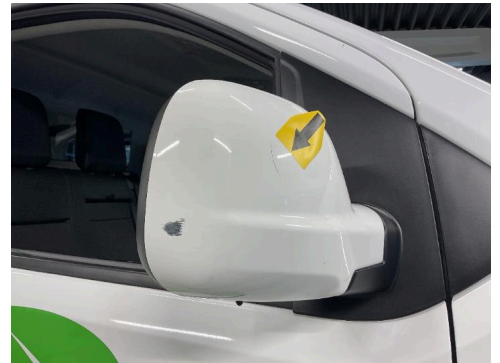
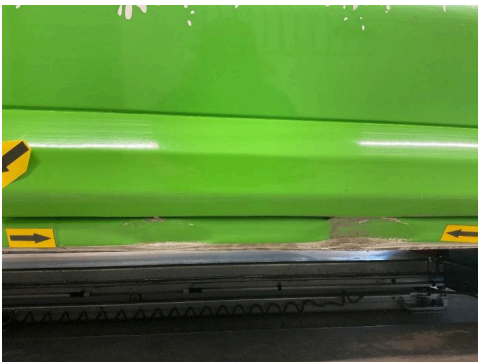
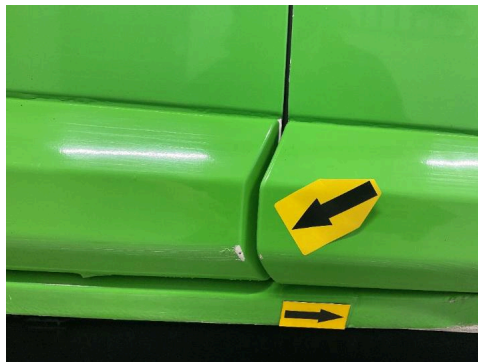
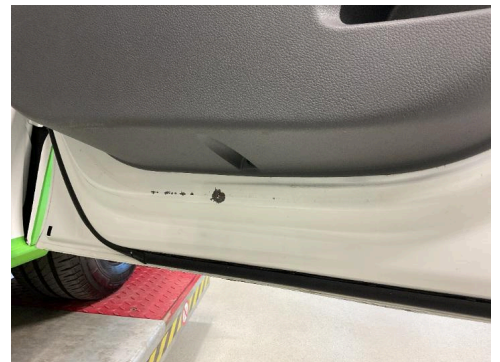
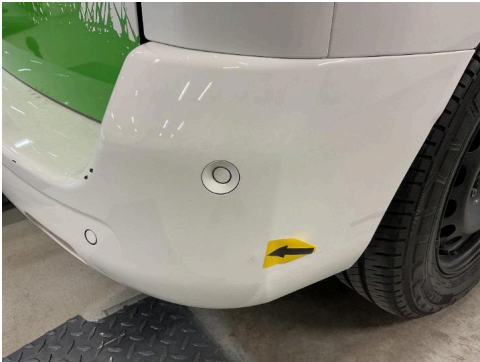
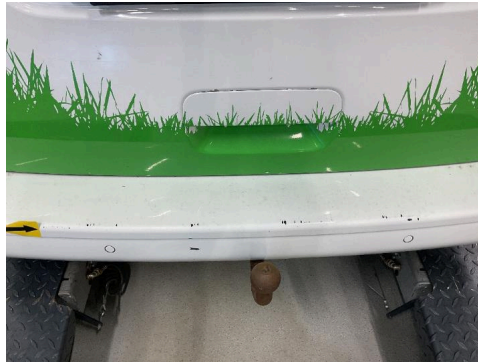
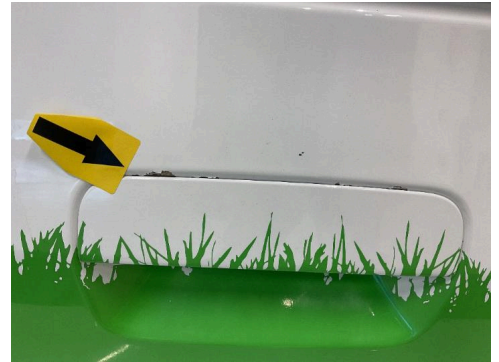
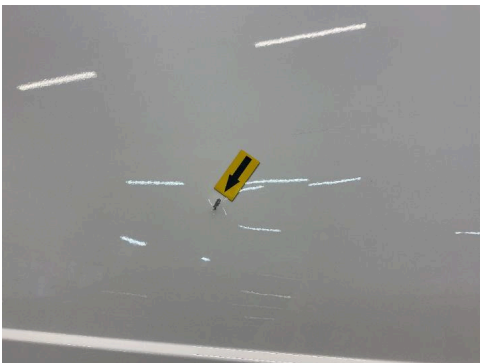
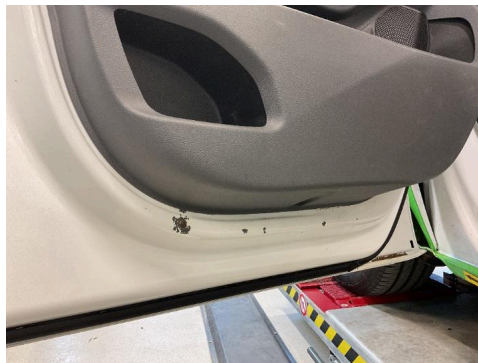
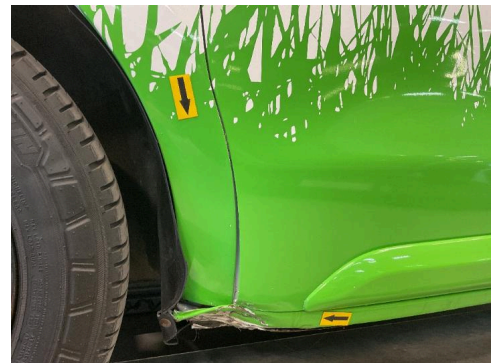
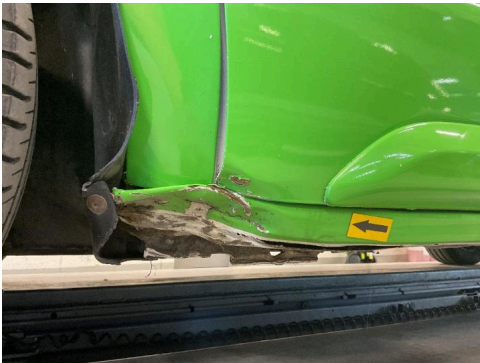
33. Lakk / karosseri utvendig.

34. Lakk / karosseri utvendig.

35. Lakk / karosseri utvendig.

36. Lakk / karosseri utvendig.

37. Lakk / karosseri utvendig.

38. Lakk / karosseri utvendig.

39. Lakk / karosseri utvendig.

40. Lakk / karosseri utvendig.

41. Lakk / karosseri utvendig.

42. Lakk / karosseri utvendig.

43. Lakk / karosseri utvendig.
