## VOLKSWAGEN CADDY / 2KN 125 HK AUTOMAT 2WD

UX68885

148 369 KM

**CHASSISNR:** WV1ZZZ2KZJX027786

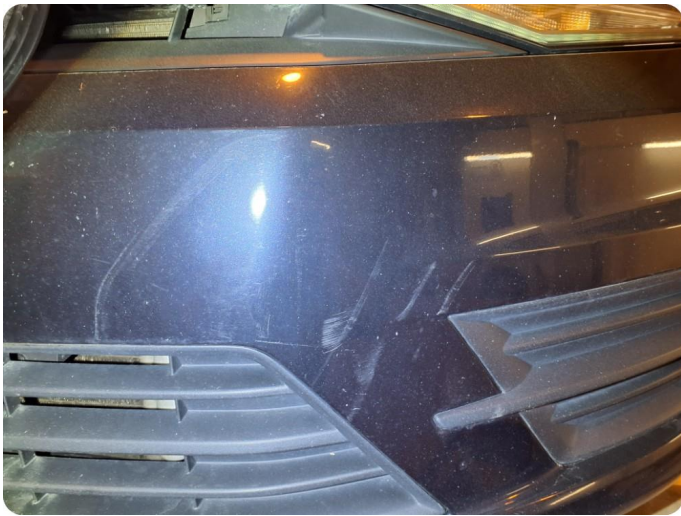
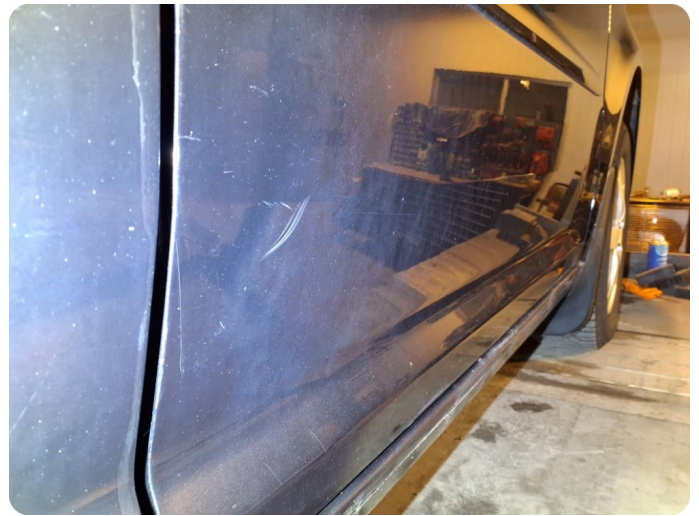
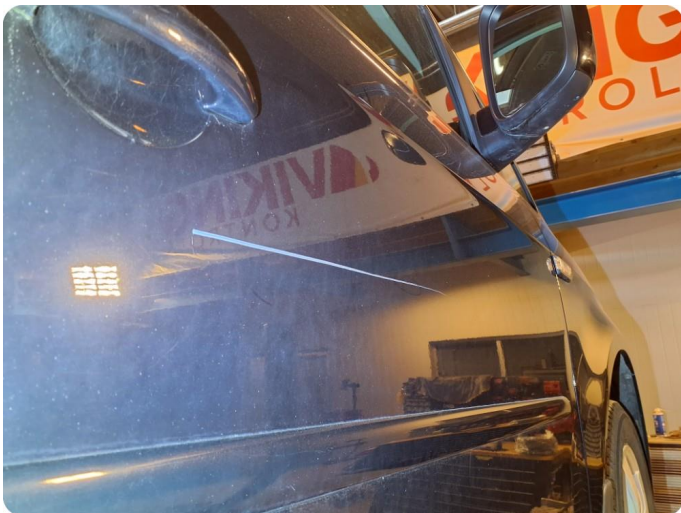
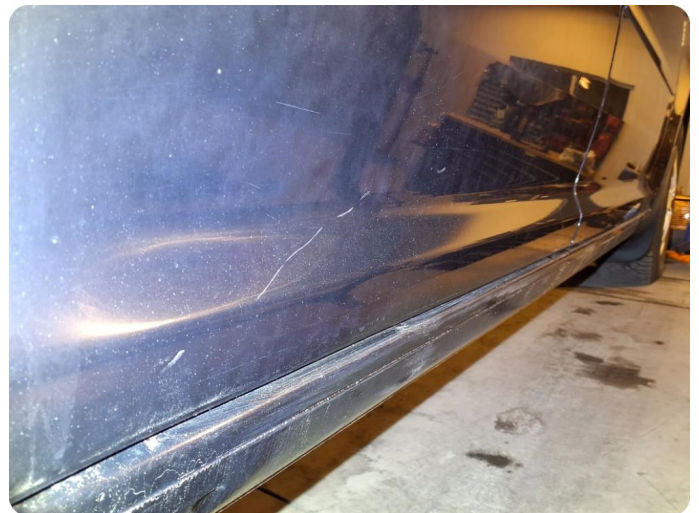
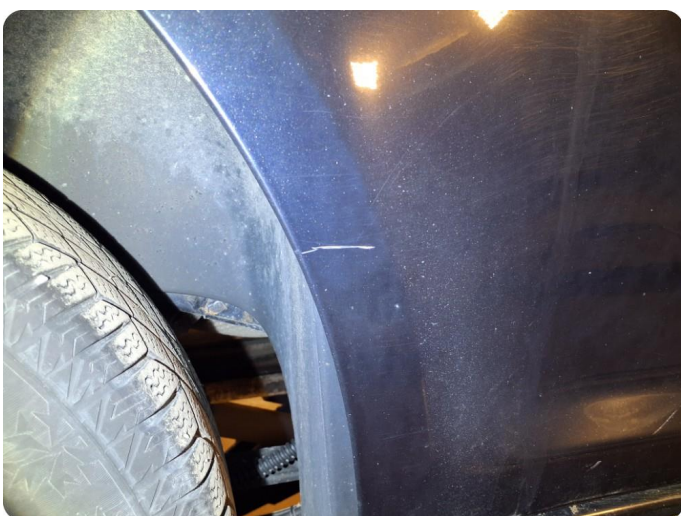
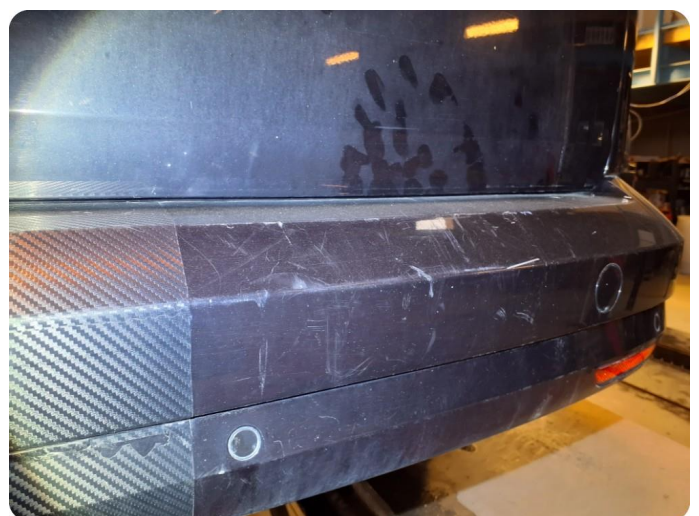
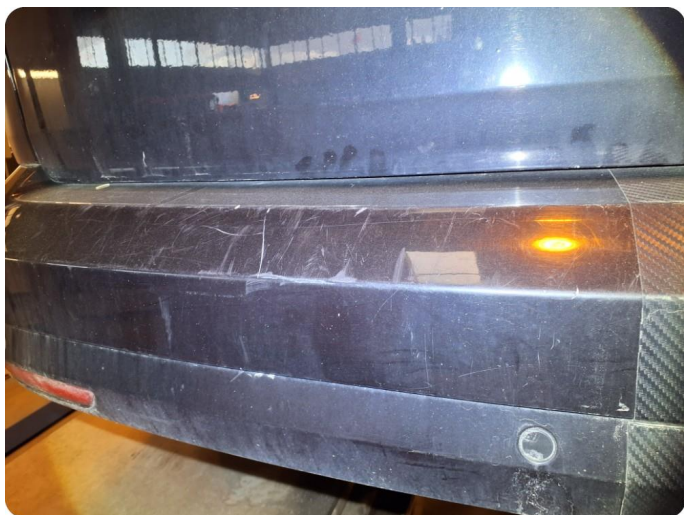
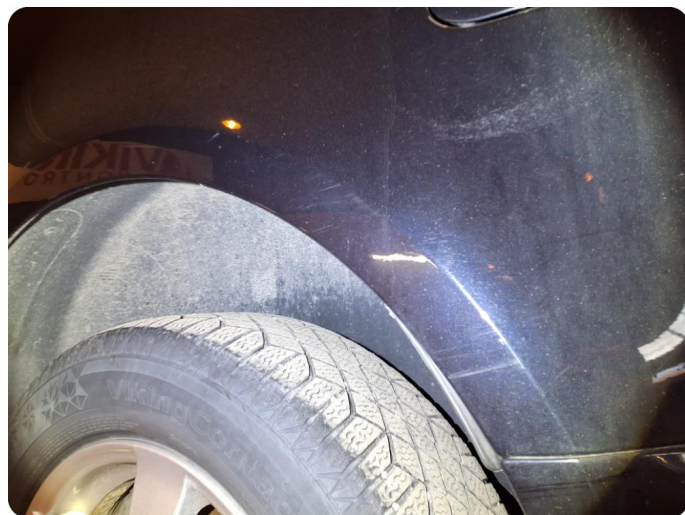
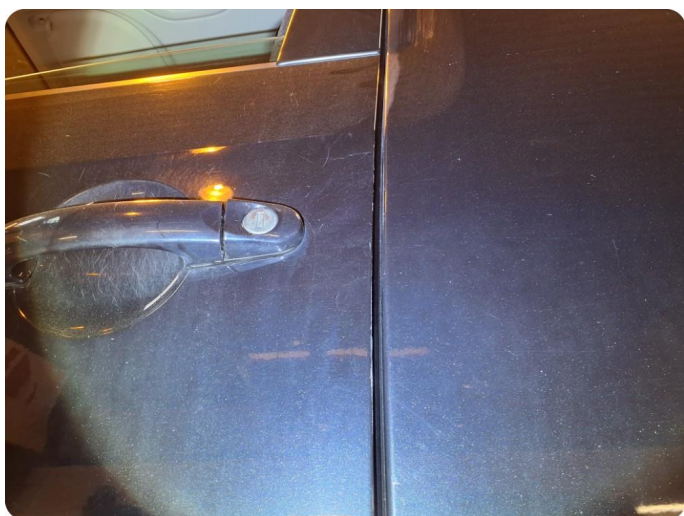
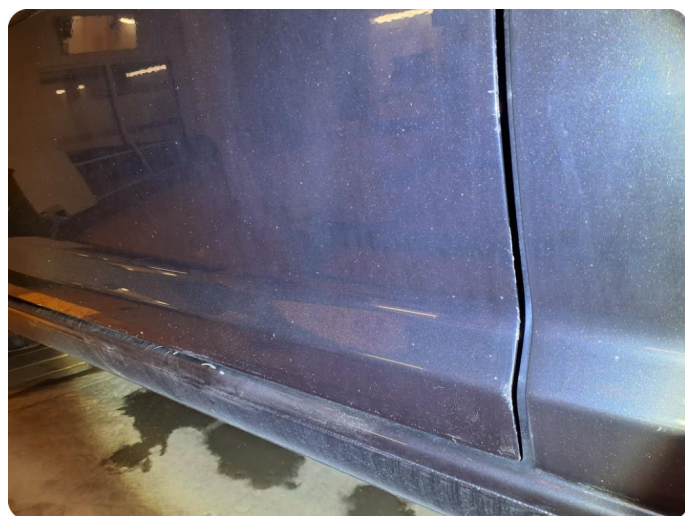
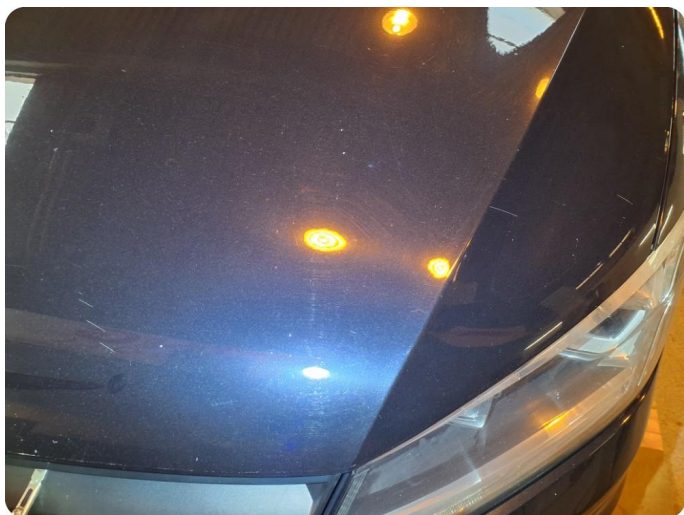
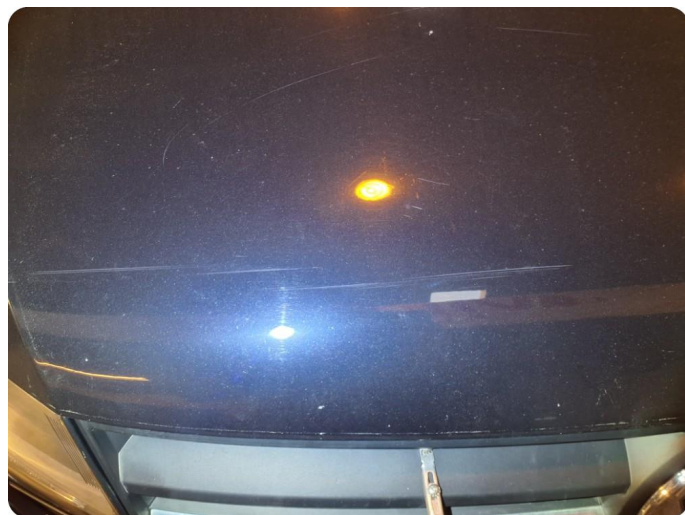
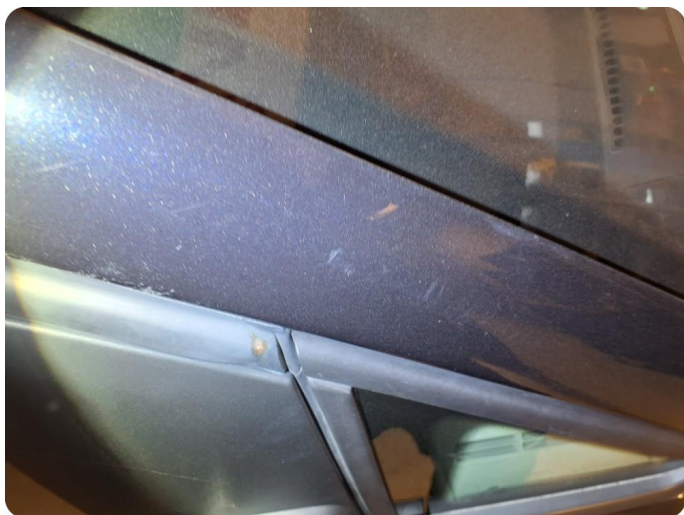
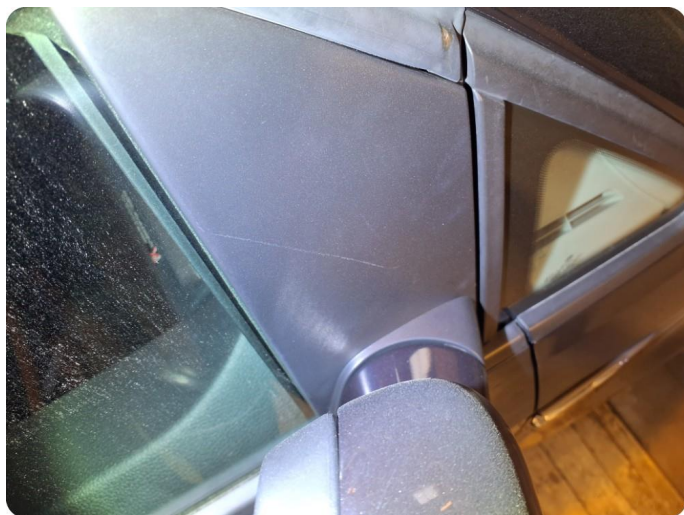
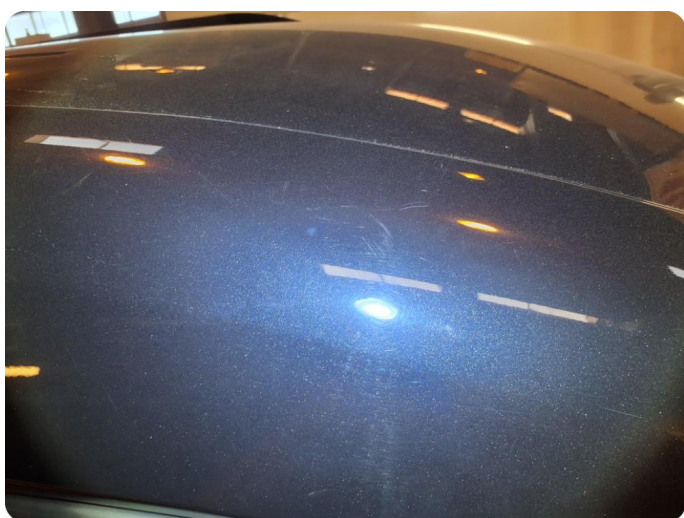
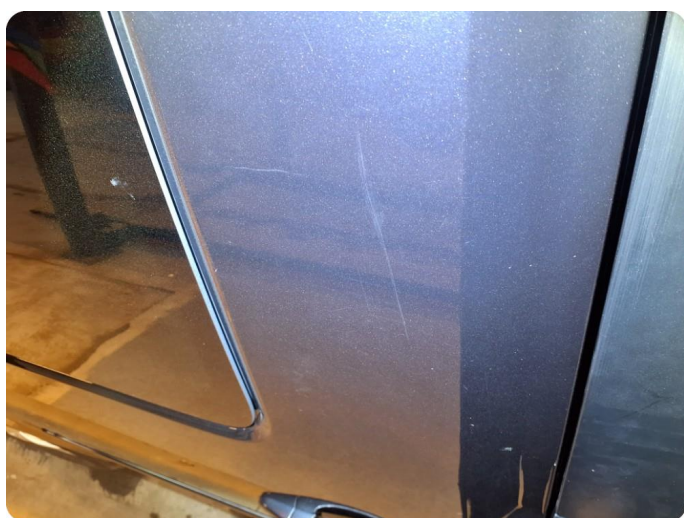
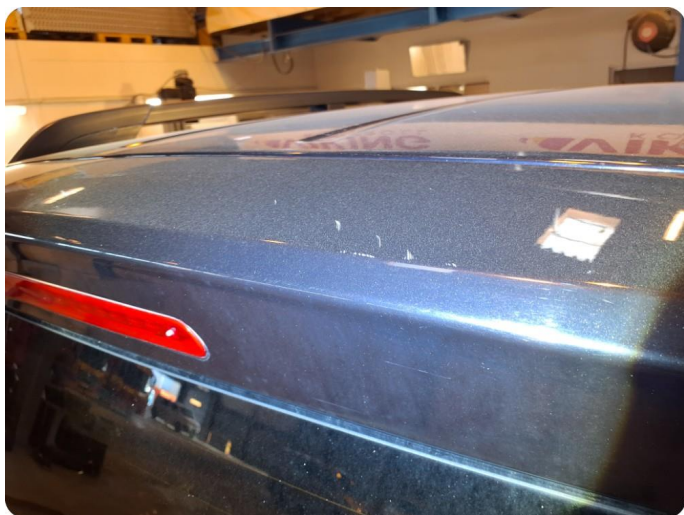
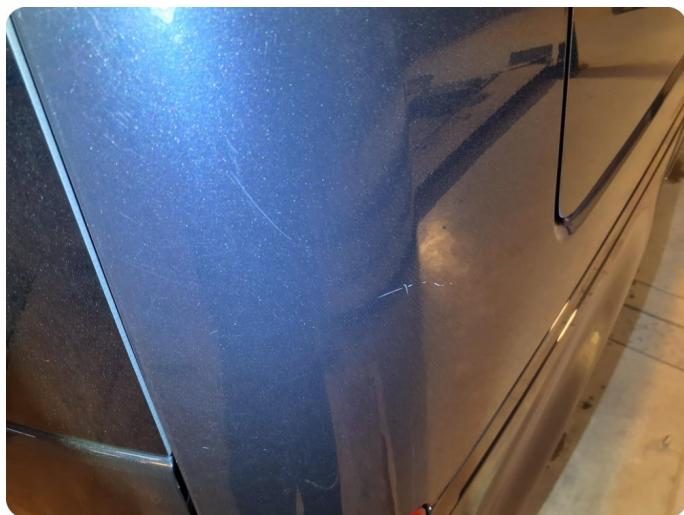
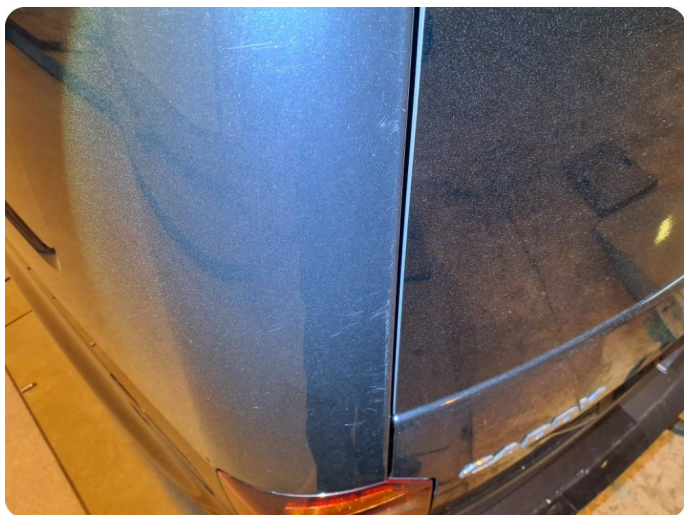
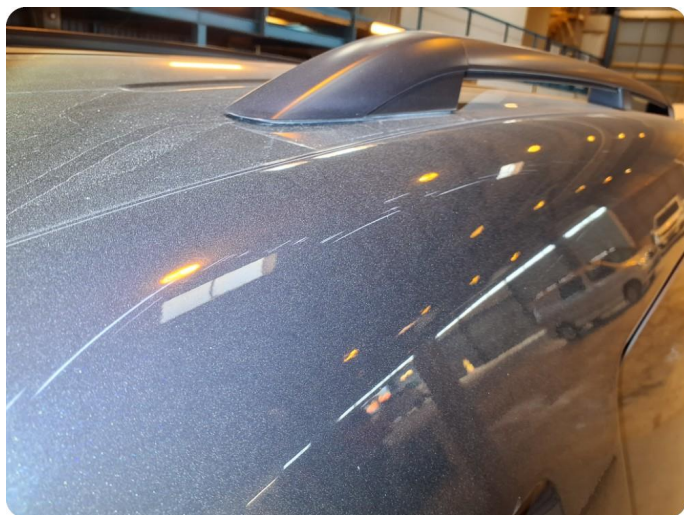
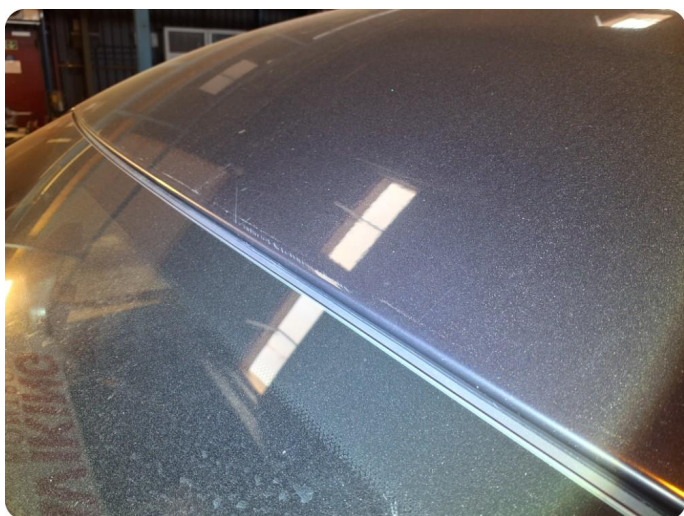
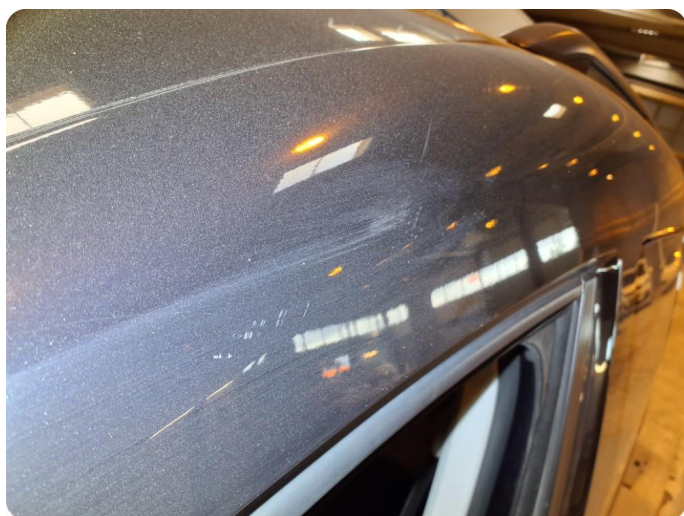
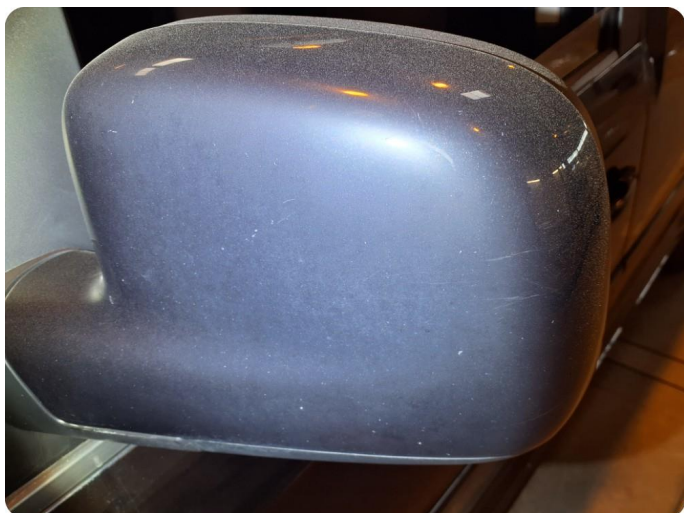
2.1 Generelt mye riper Og steinsprut

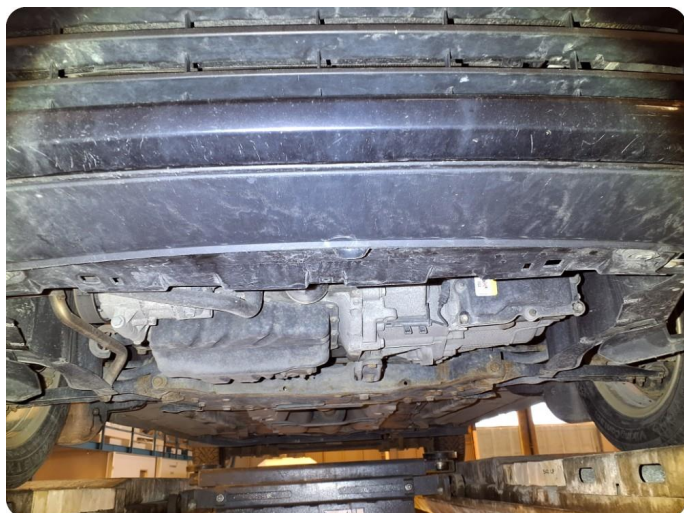
2.2 Beskyttelsesplate skadet/mangler

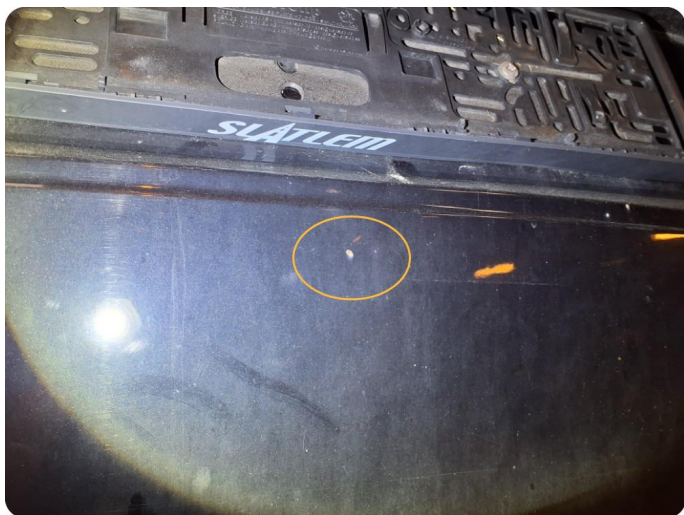
2.3 Rust/korrosjon

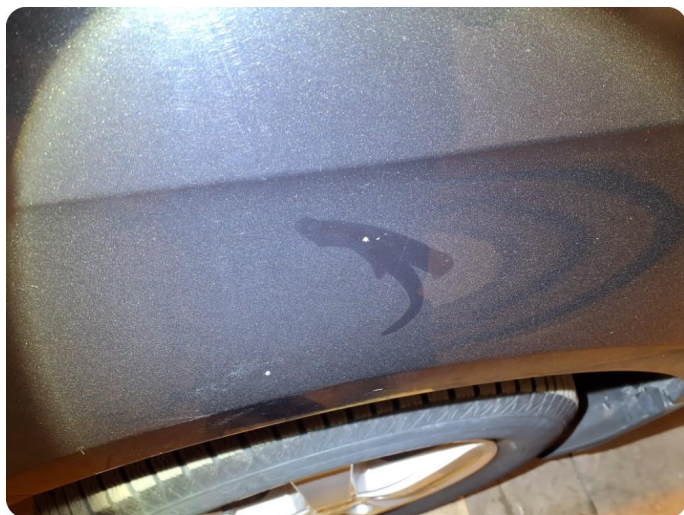
2.4 Steinsprut med rust

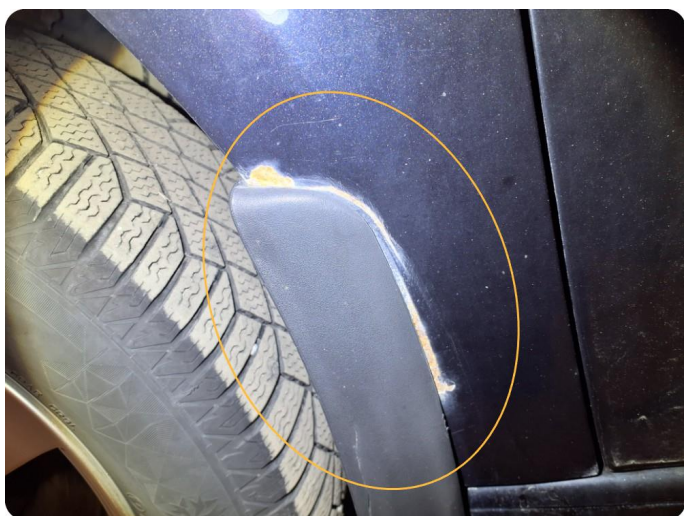
2.5 Rust

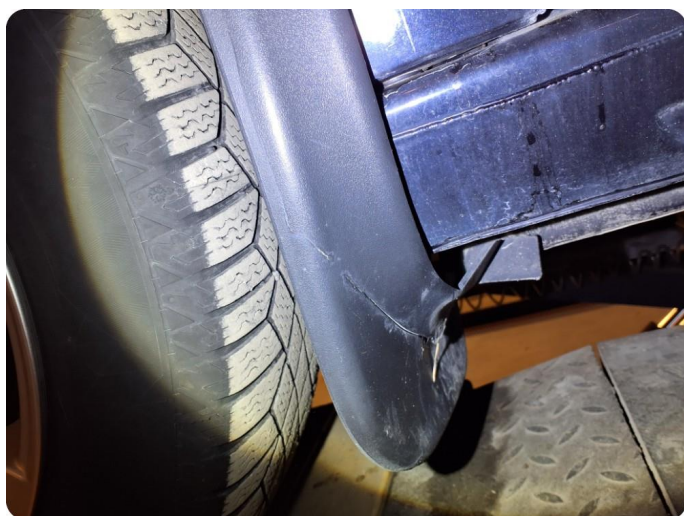
2.6 Øvrige feil Skvettlapp

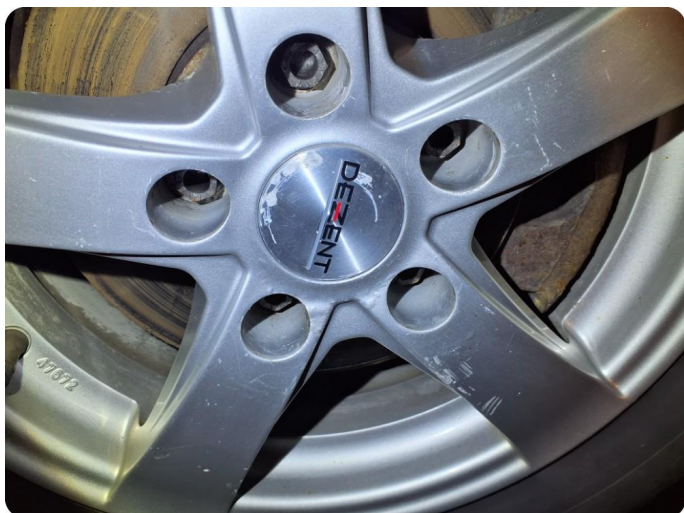
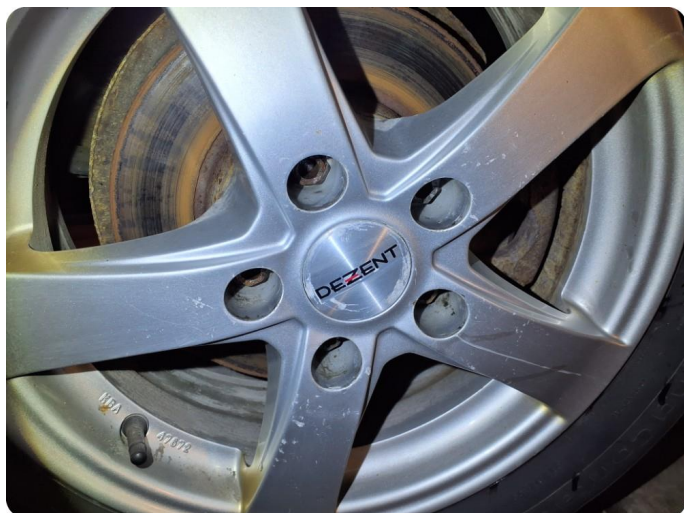
2.8 Kantkjørt felg +påbegynt oksidering (4vinter)

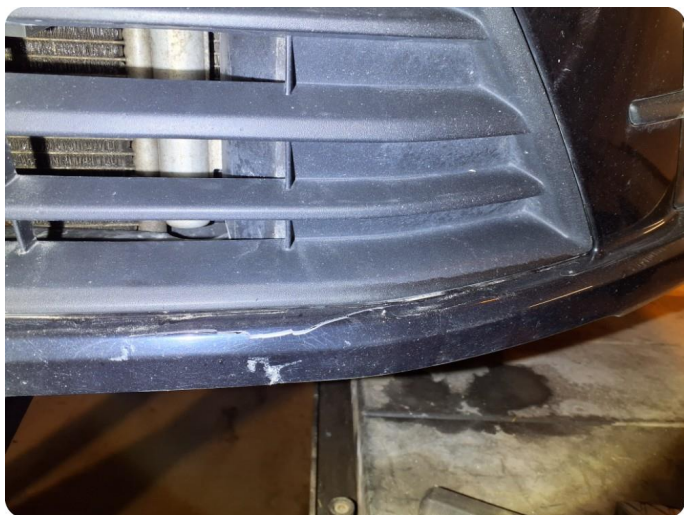
2.9 Skade

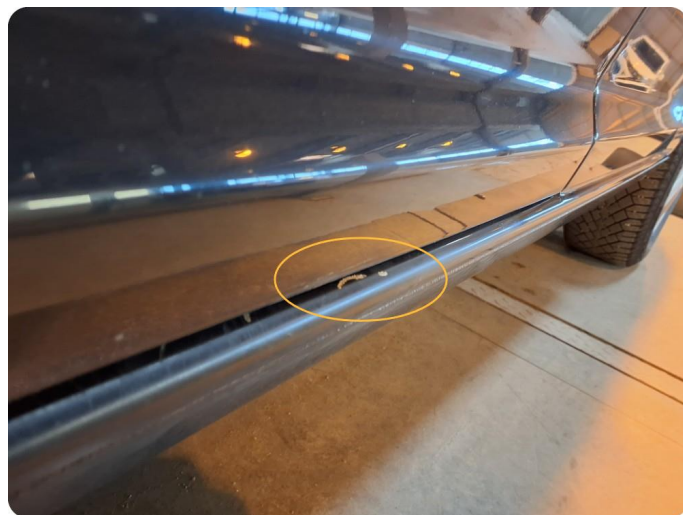
2.10 Korrosjon/rust

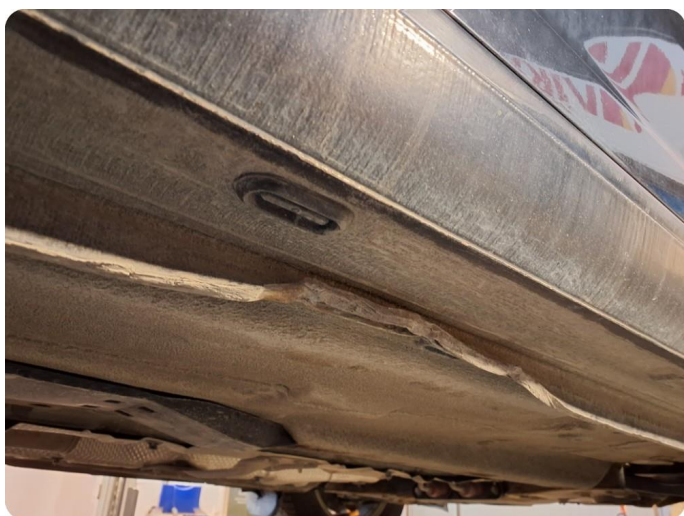
2.11 Skade

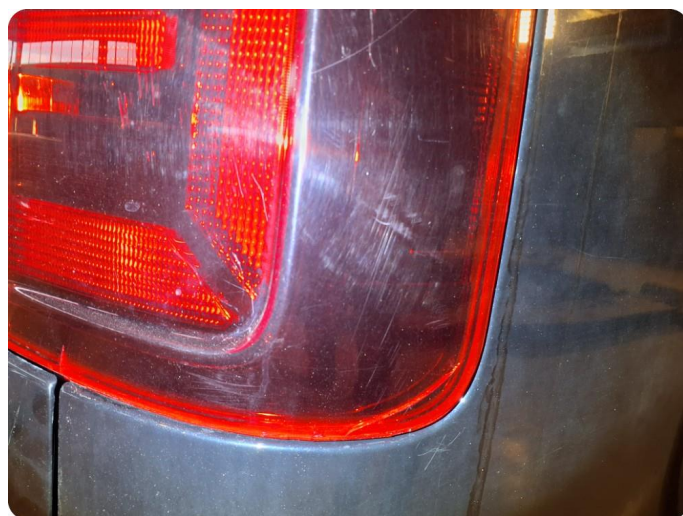
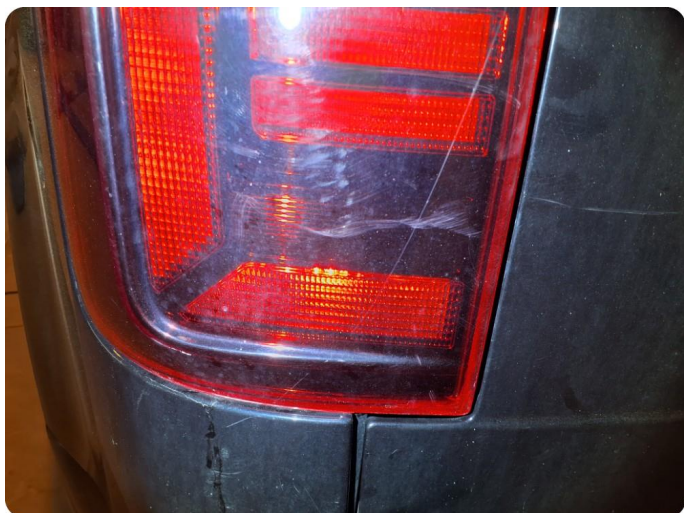
3.1 Defekt / sprukket glass

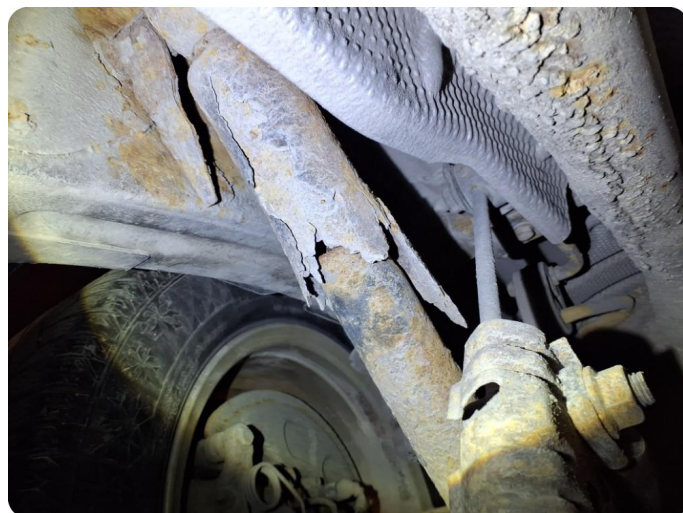
5.1 Støvmansjett defekt

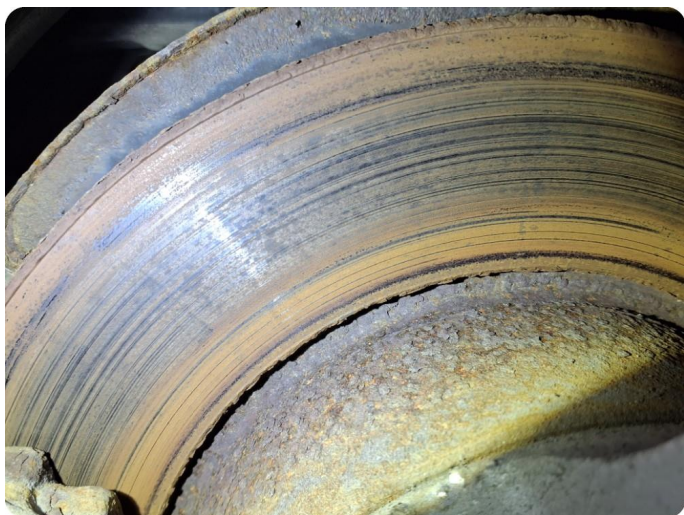
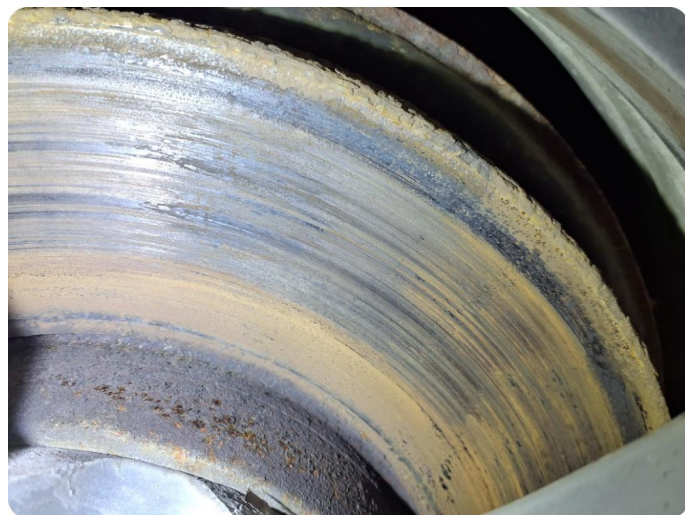
6.1 Rust

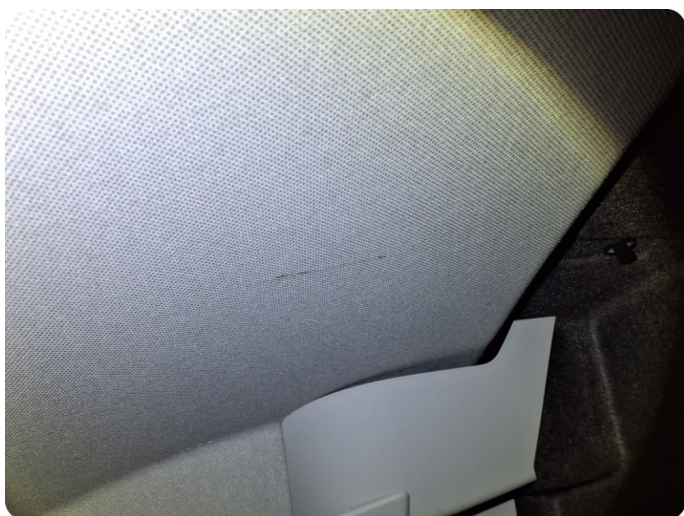
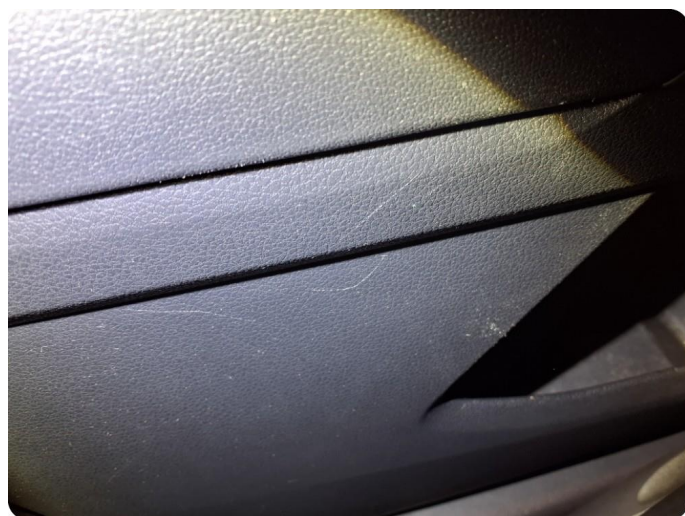
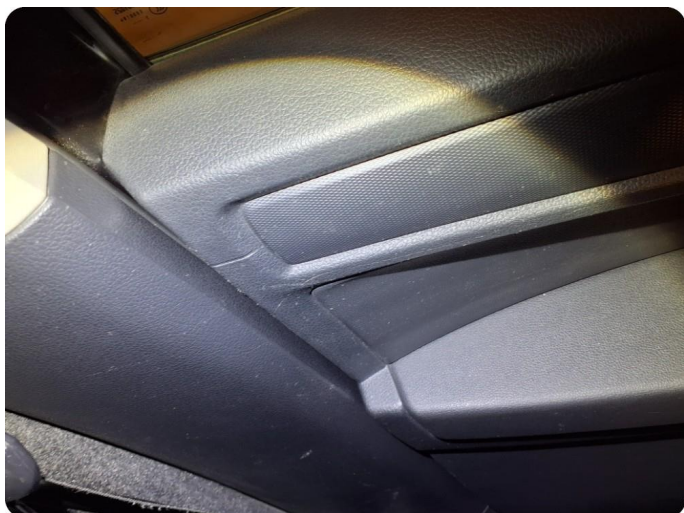
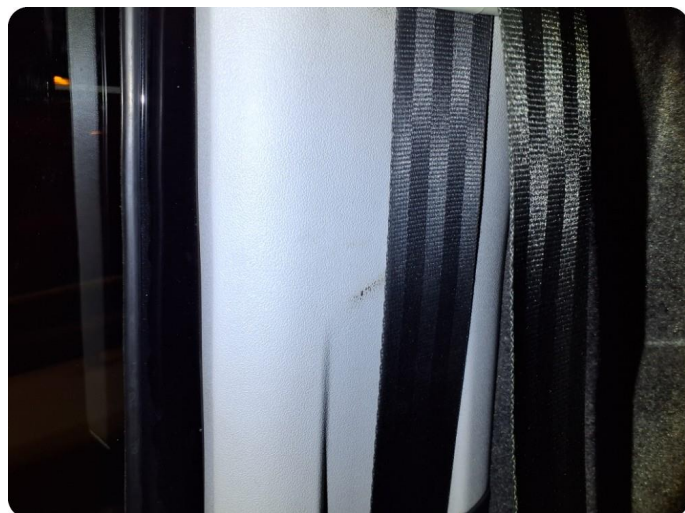
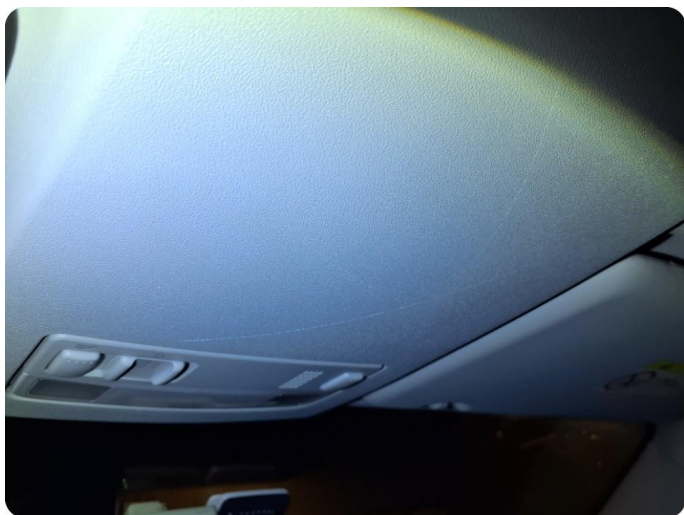
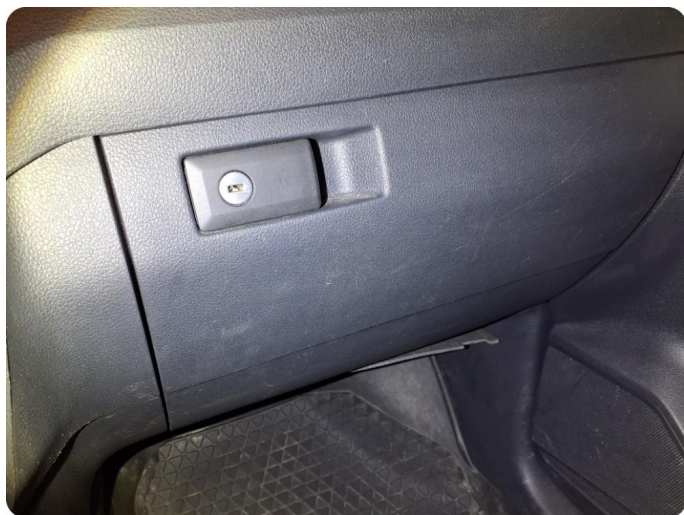
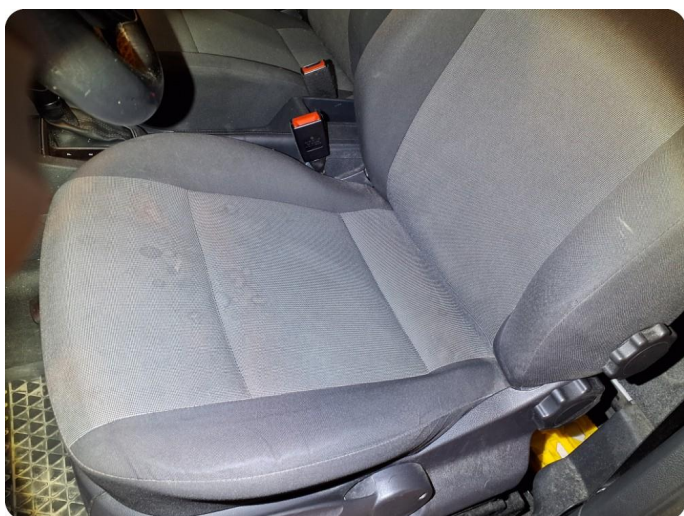
7.1 Øvrige feil Noen riper og flekker interiør

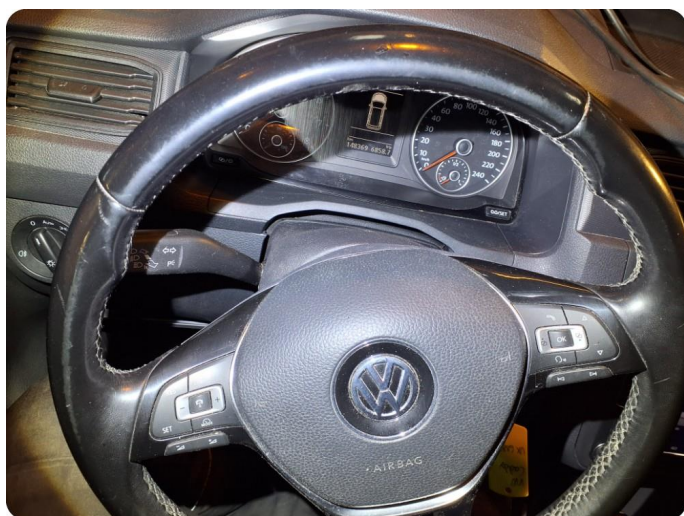
7.2 Slitt
