VH74647 - 2016 Peugeot 2008 1.2 PURETECH ACTIVE Offroad

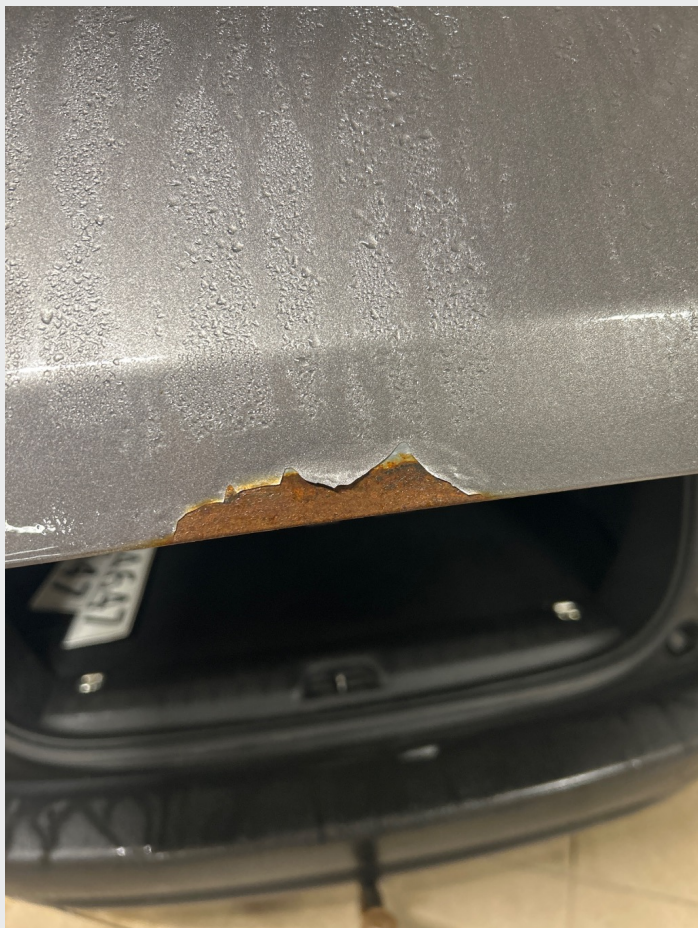
2.14 Rust finnes

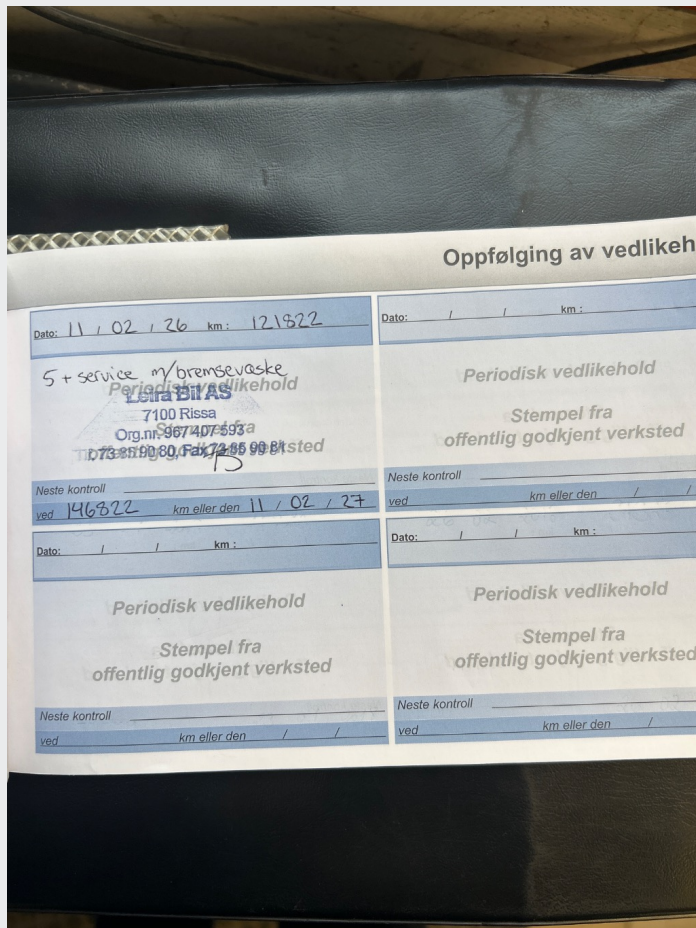
5.11 Servicehefte. Service ikke fulgt iht. fabrikantens anbefalinger

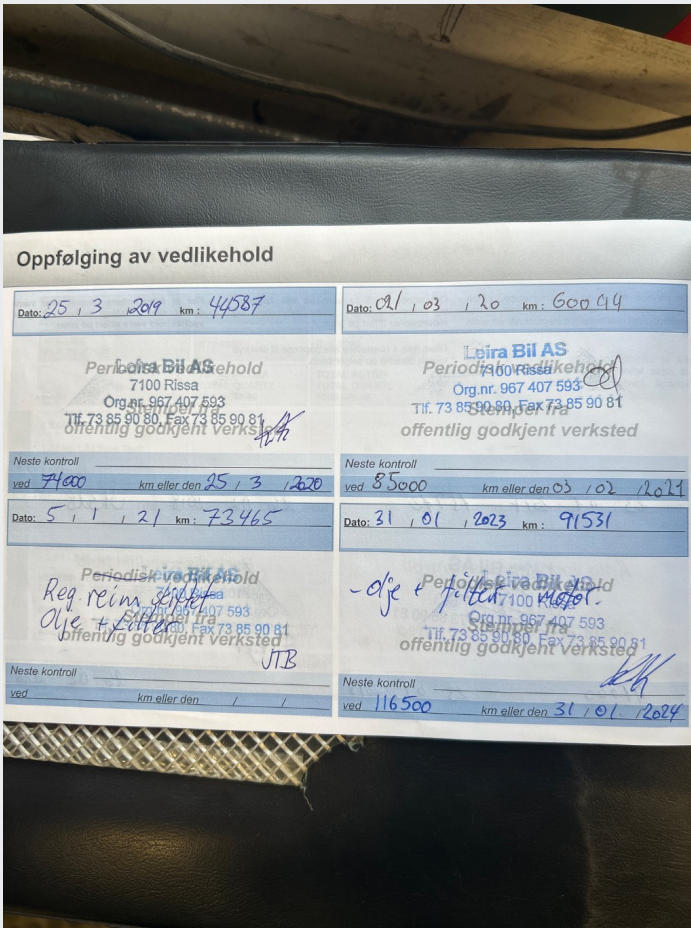
5.11 Servicehefte. Service ikke fulgt iht. fabrikantens anbefalinger

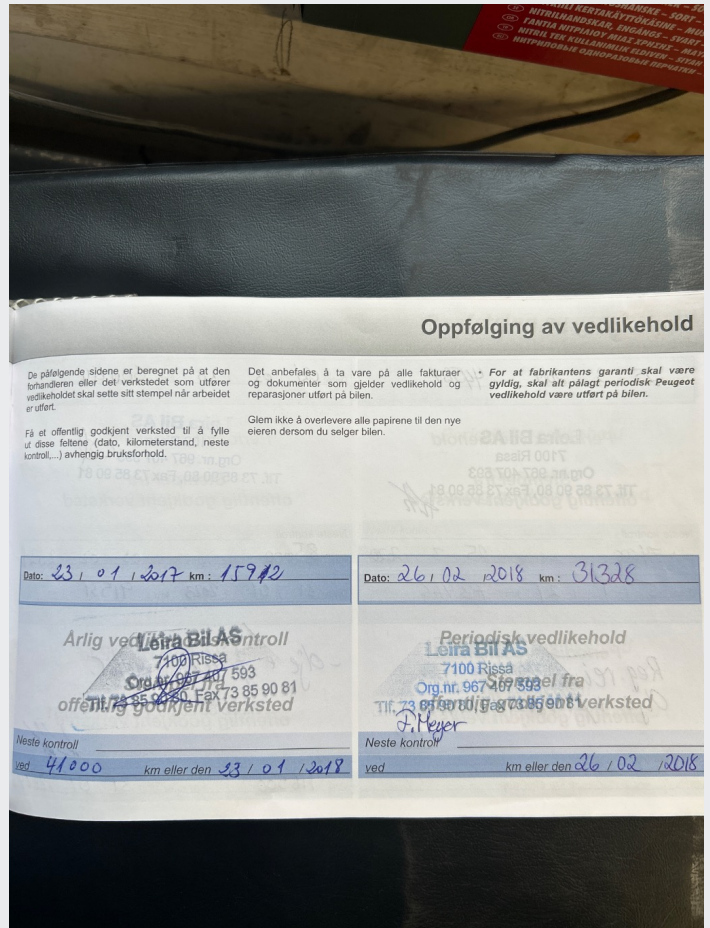
5.11 Servicehefte. Service ikke fulgt iht. fabrikantens anbefalinger

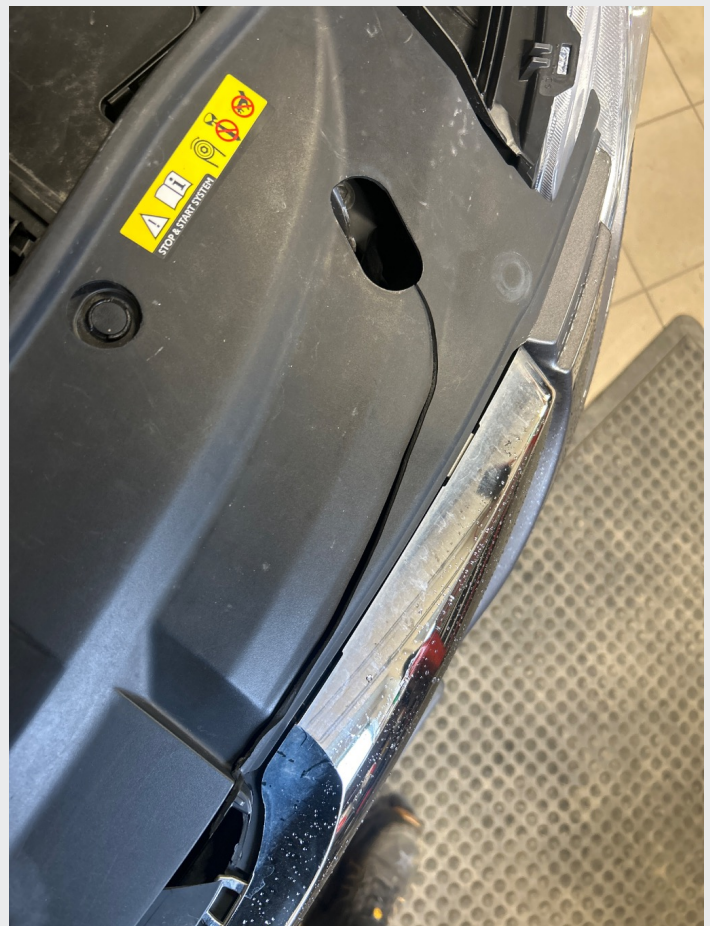
2.8 Deksel over grill, i motorrom, er knekt flere plasser

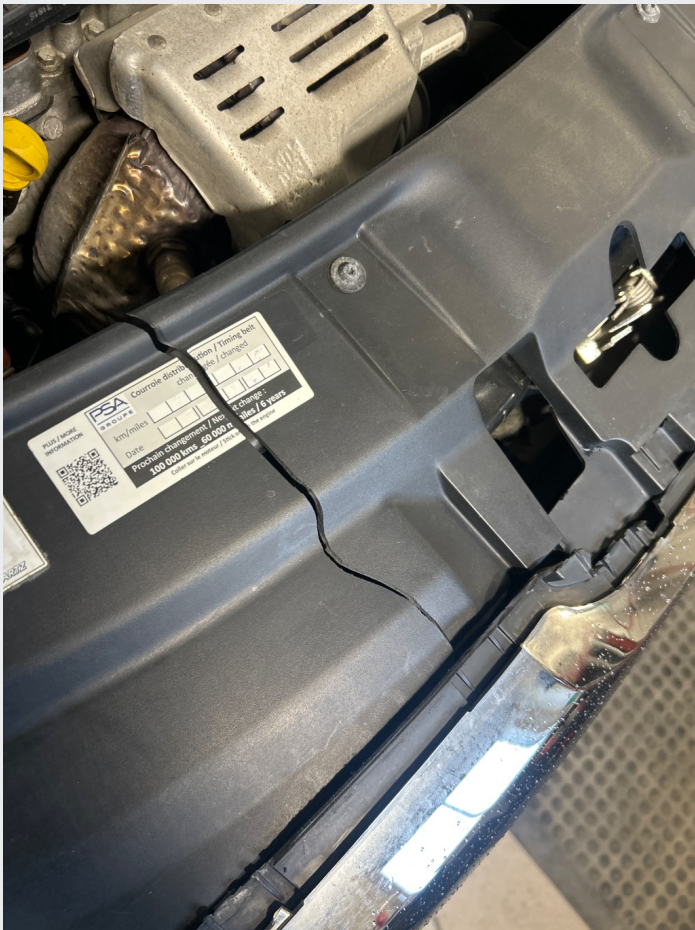
2.8 Deksel over grill, i motorrom, er knekt flere plasser

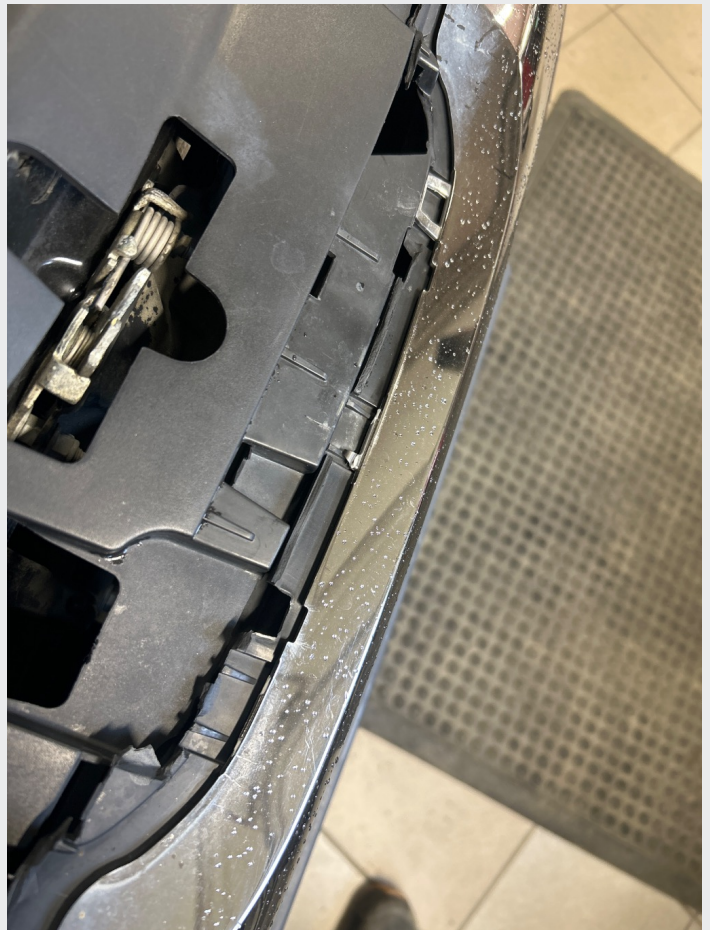
2.8 Grill i framfanger er løs på høyre side, ser ut som det er knekt flere plasser

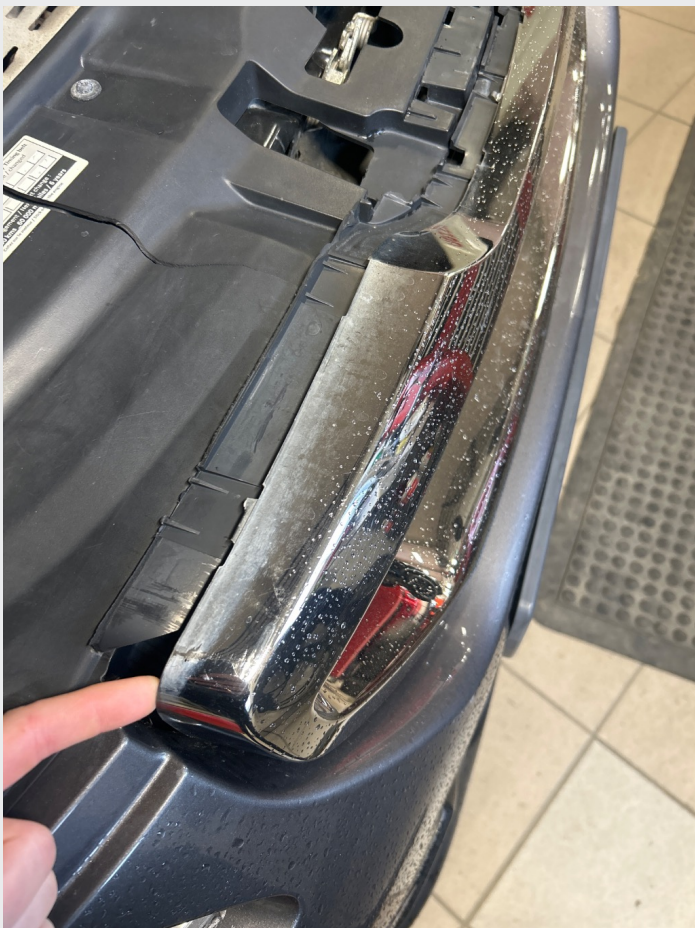
2.8 Grill i framfanger er løs på høyre side, ser ut som det er knekt flere plasser

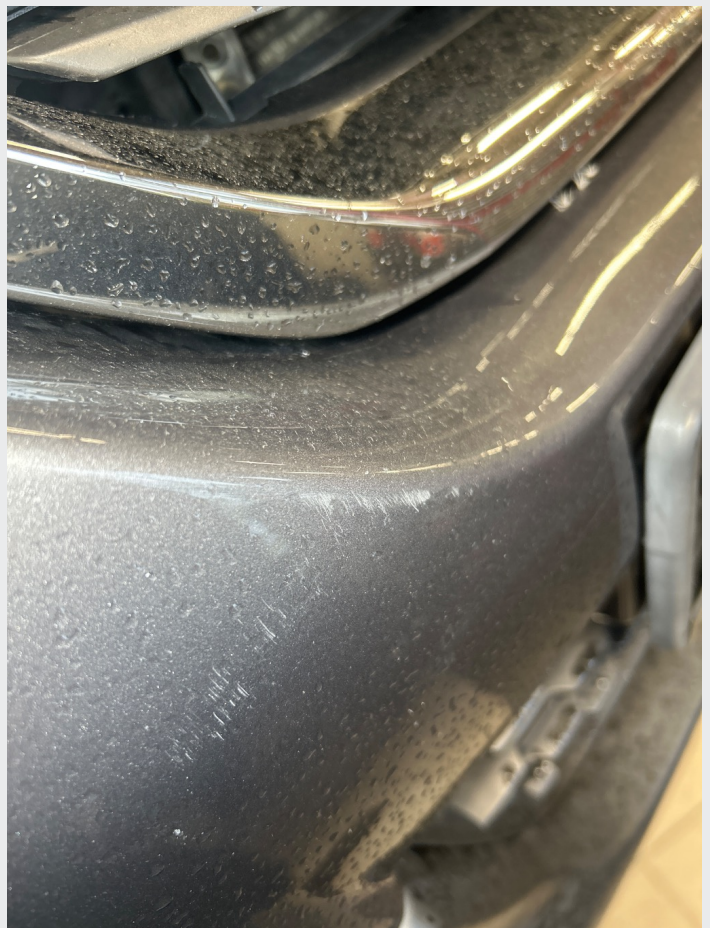
2.1 Noe riper rundt om

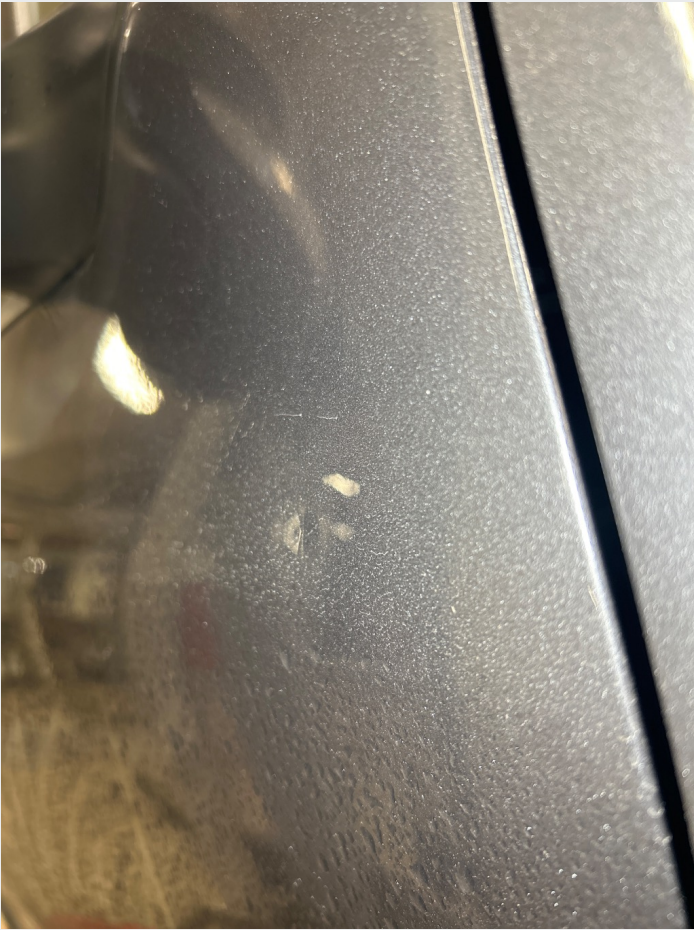
2.1 Noe riper rundt om

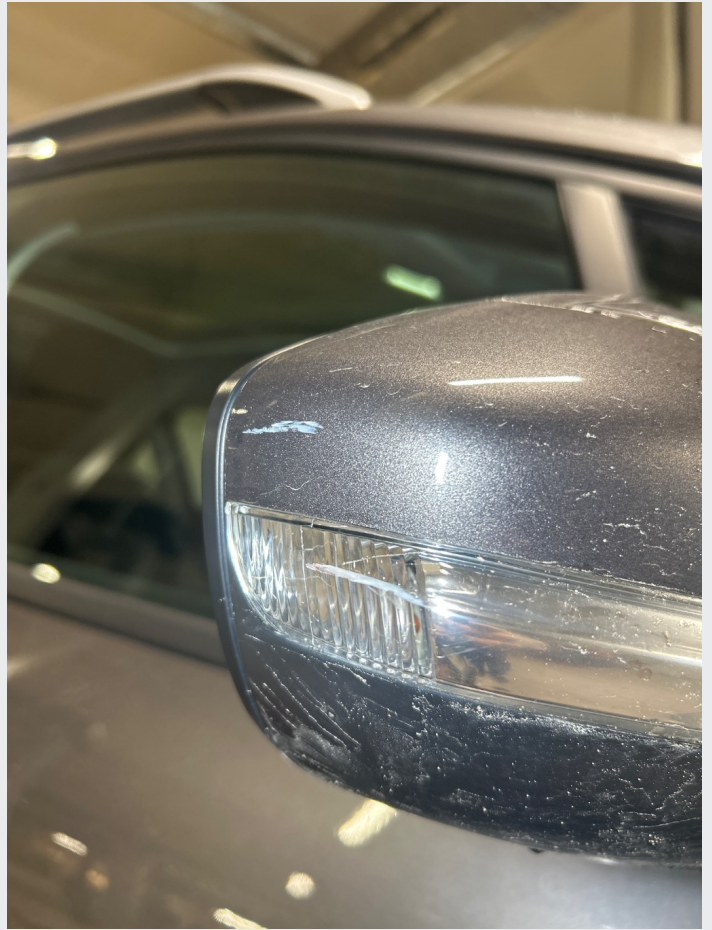
2.1 Noe riper rundt om

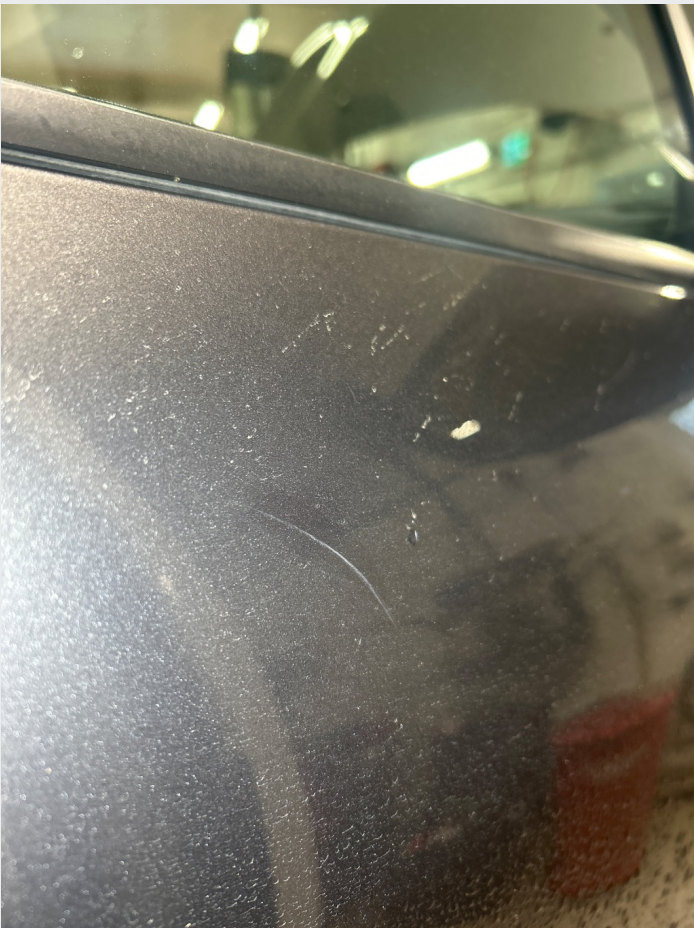
2.1 Noe riper rundt om

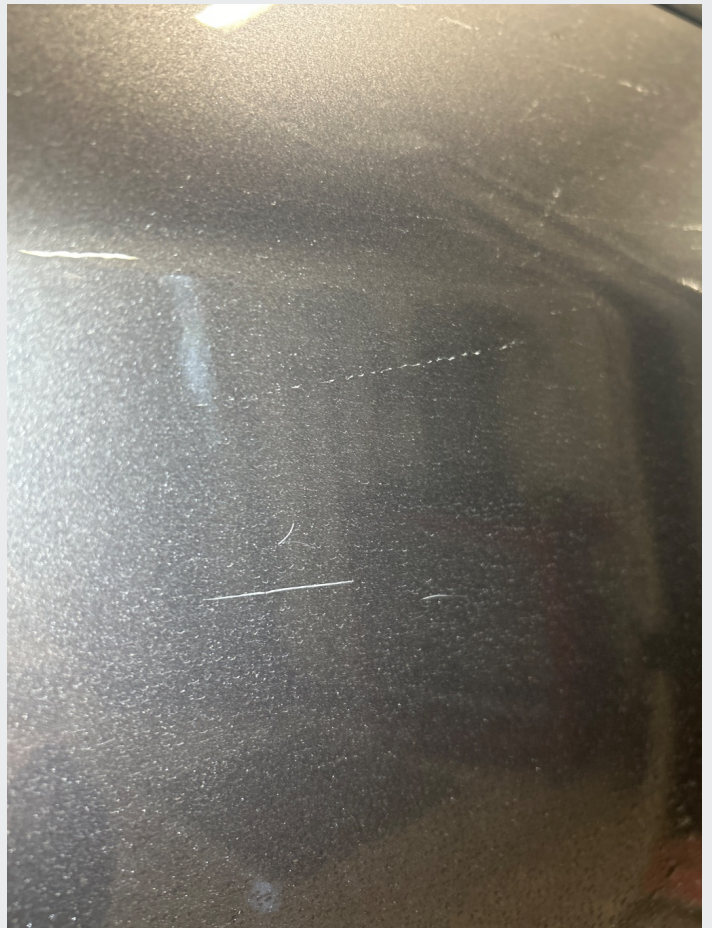
2.1 Noe riper rundt om

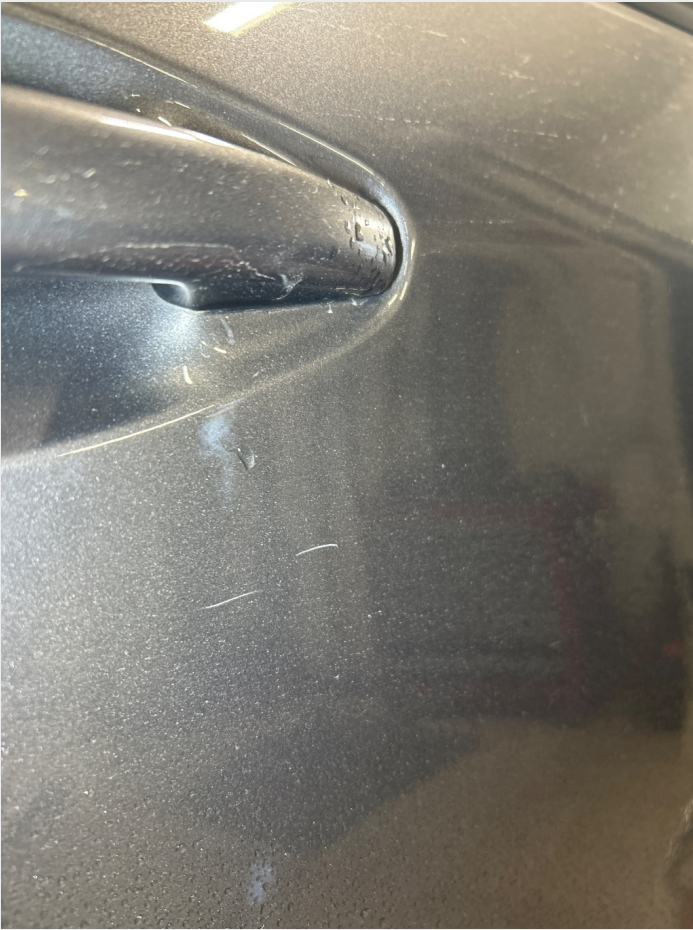
2.1 Noe riper rundt om

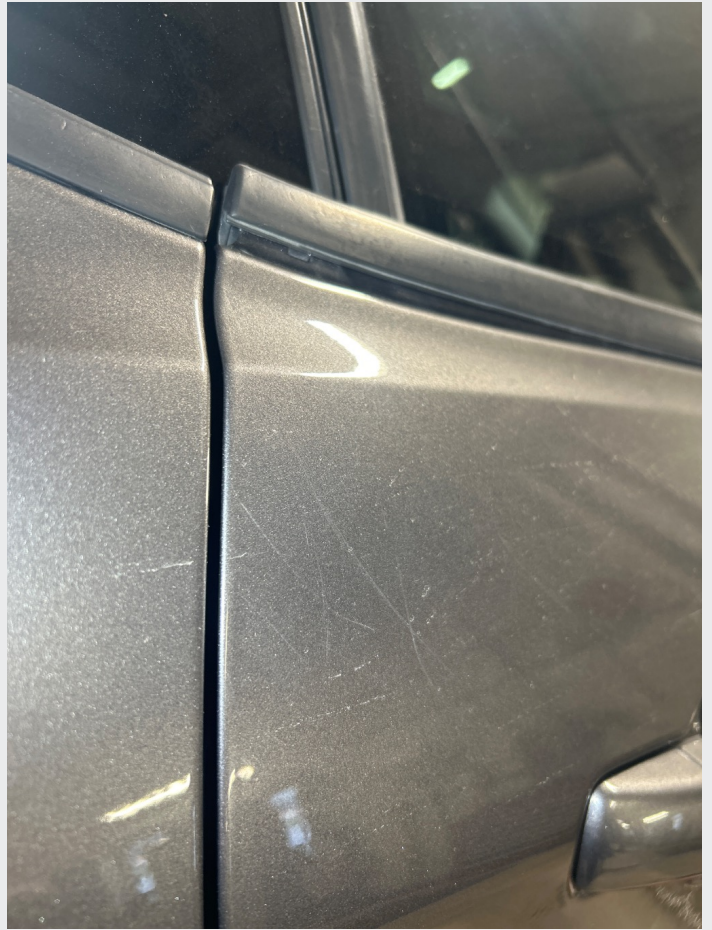
2.1 Noe riper rundt om

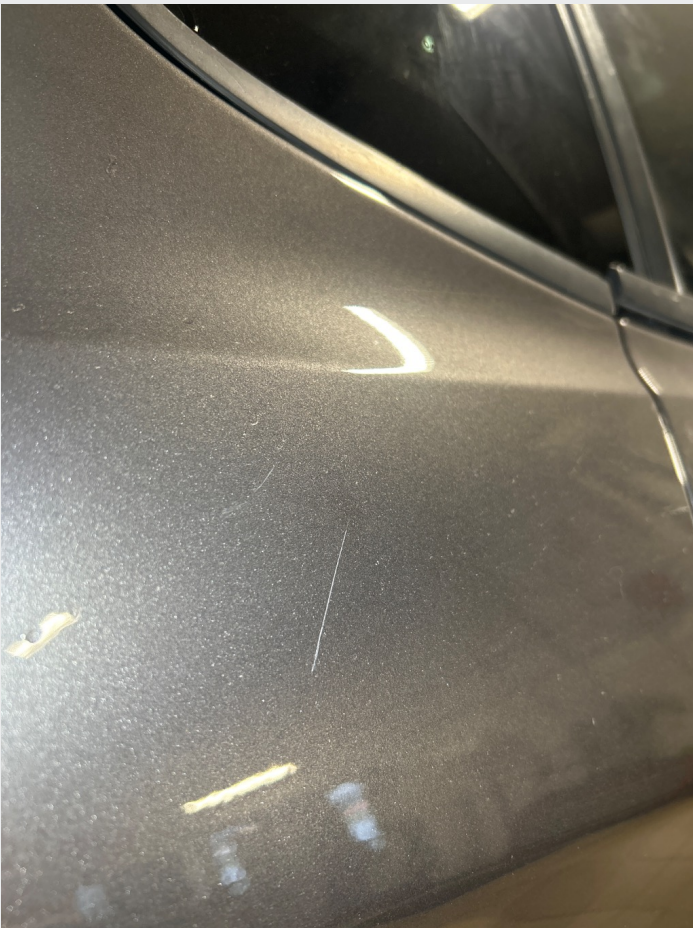
2.1 Noe riper rundt om

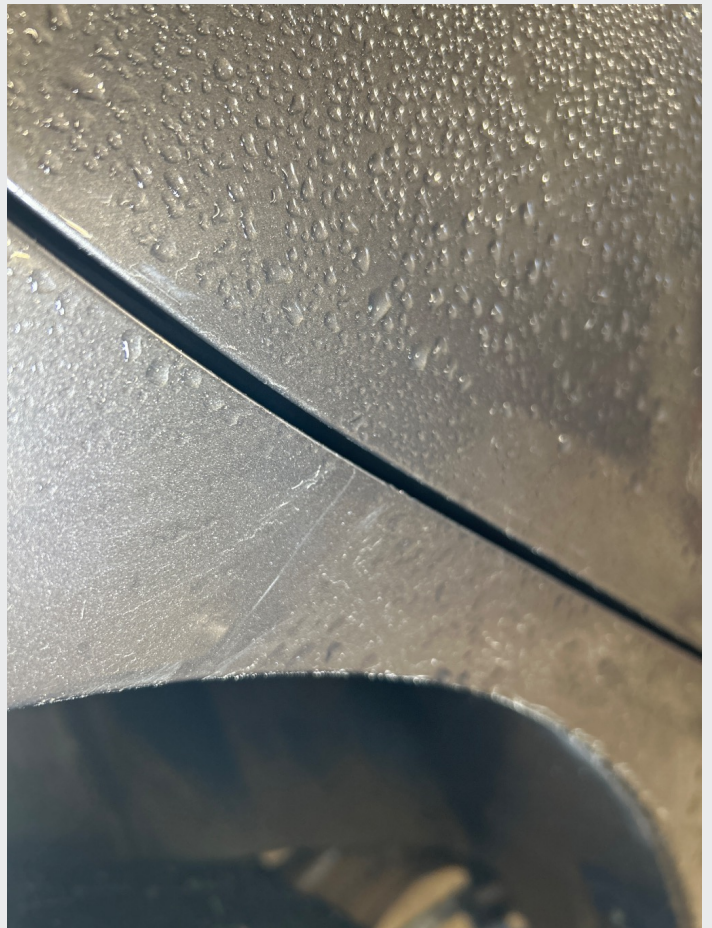
2.1 Noe riper rundt om

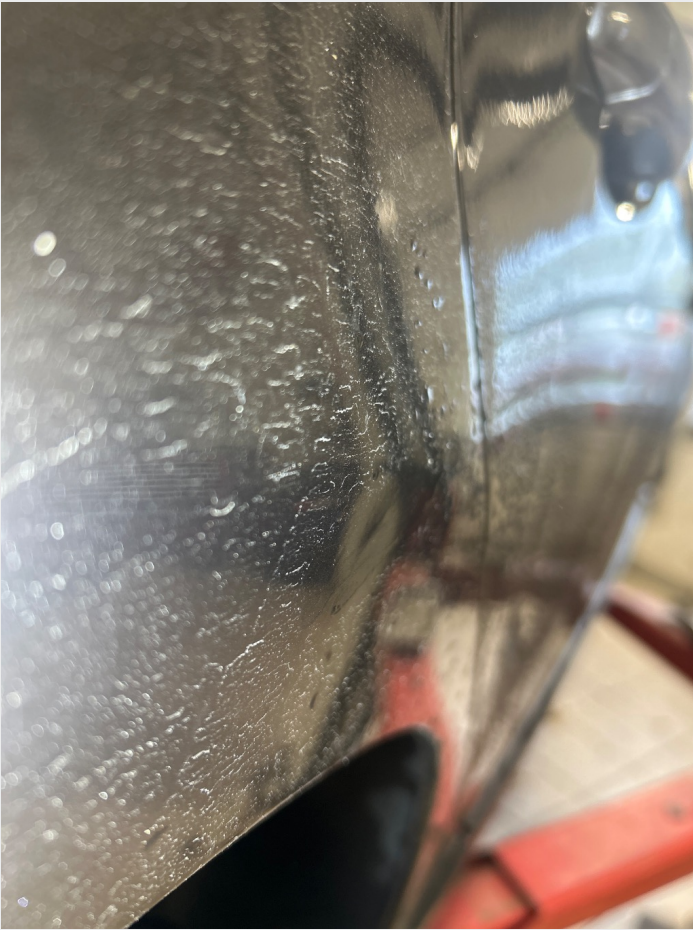
2.1 Noe riper rundt om

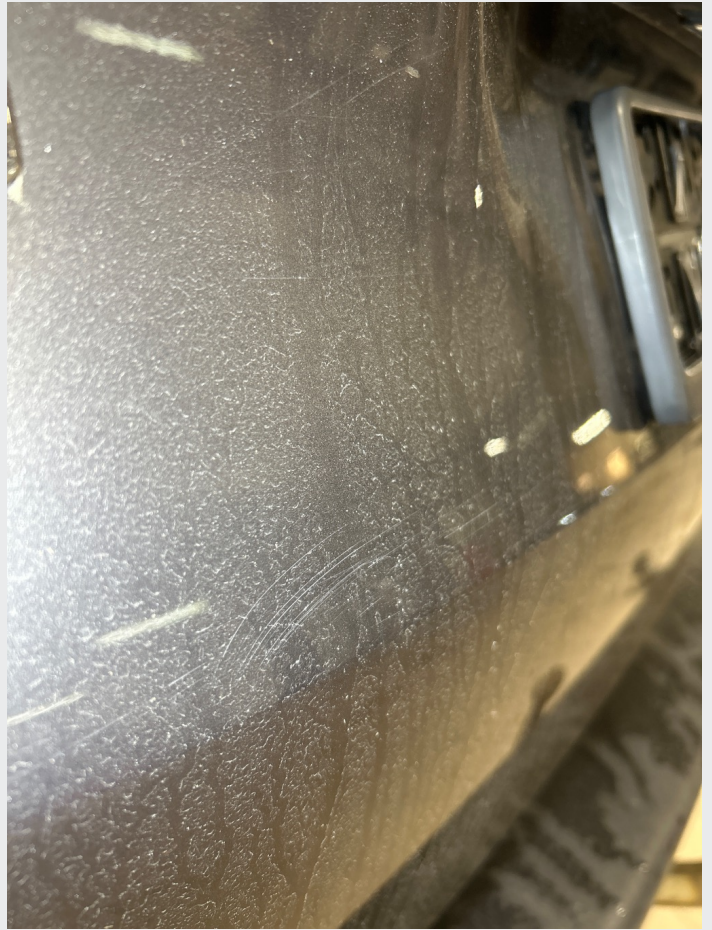
2.1 Noe riper rundt om

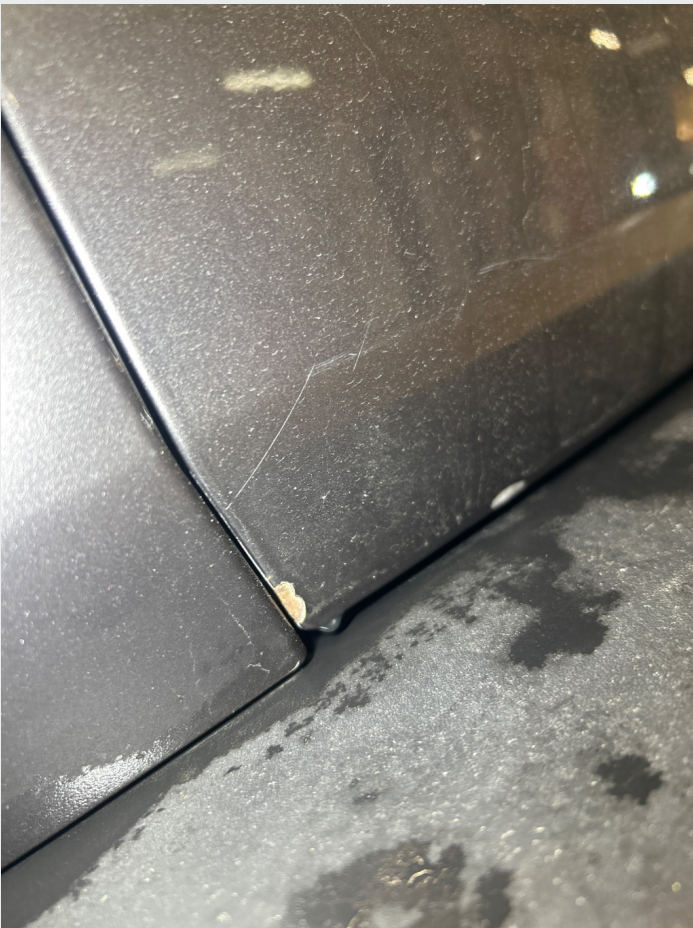
2.1 Noe riper rundt om

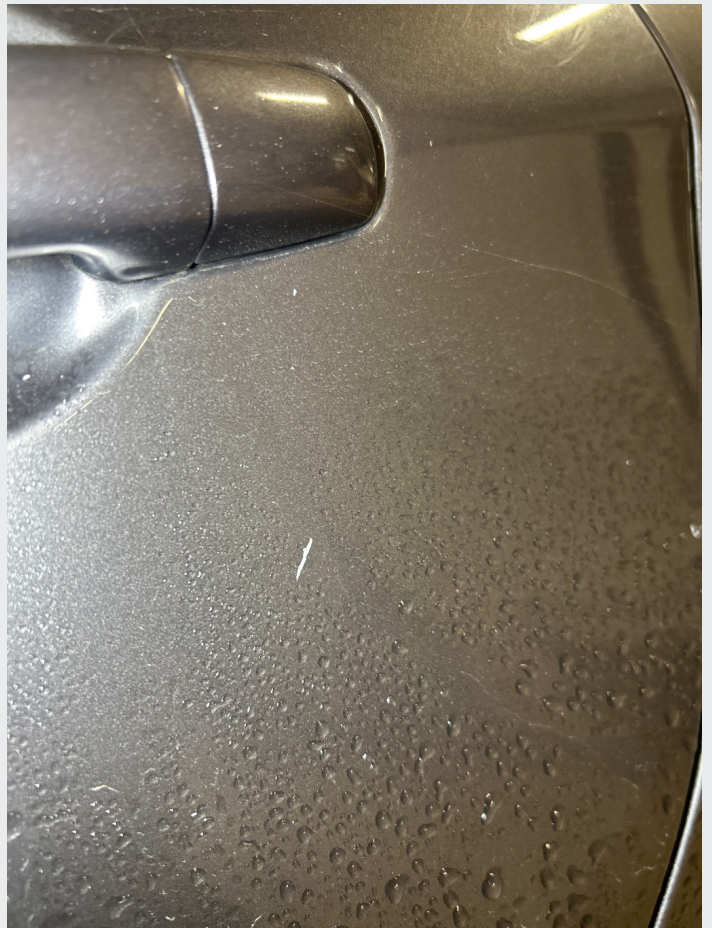
2.1 Noe riper rundt om

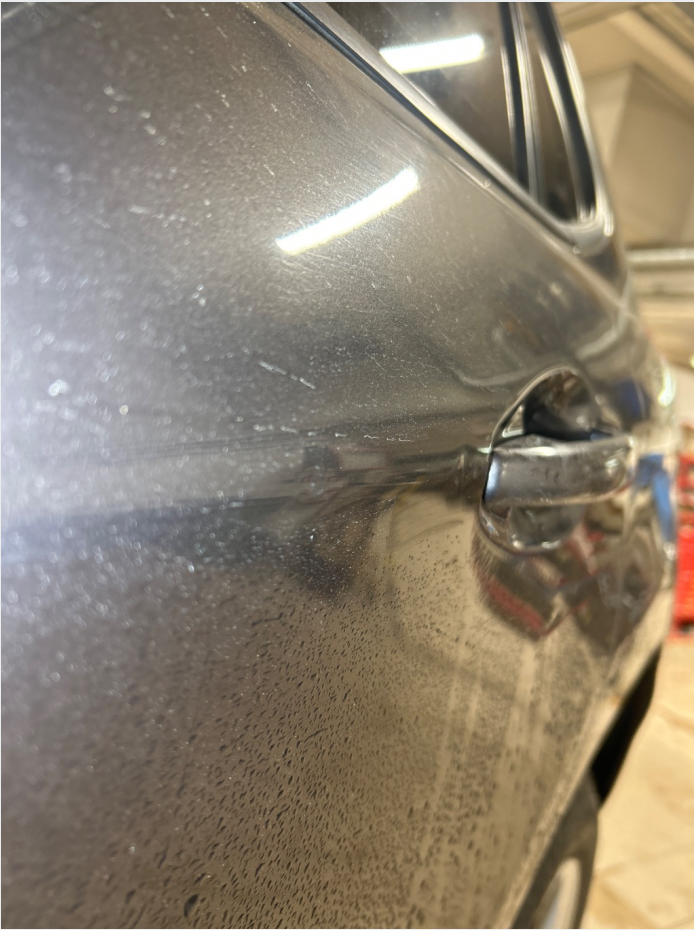
2.1 Noe riper rundt om

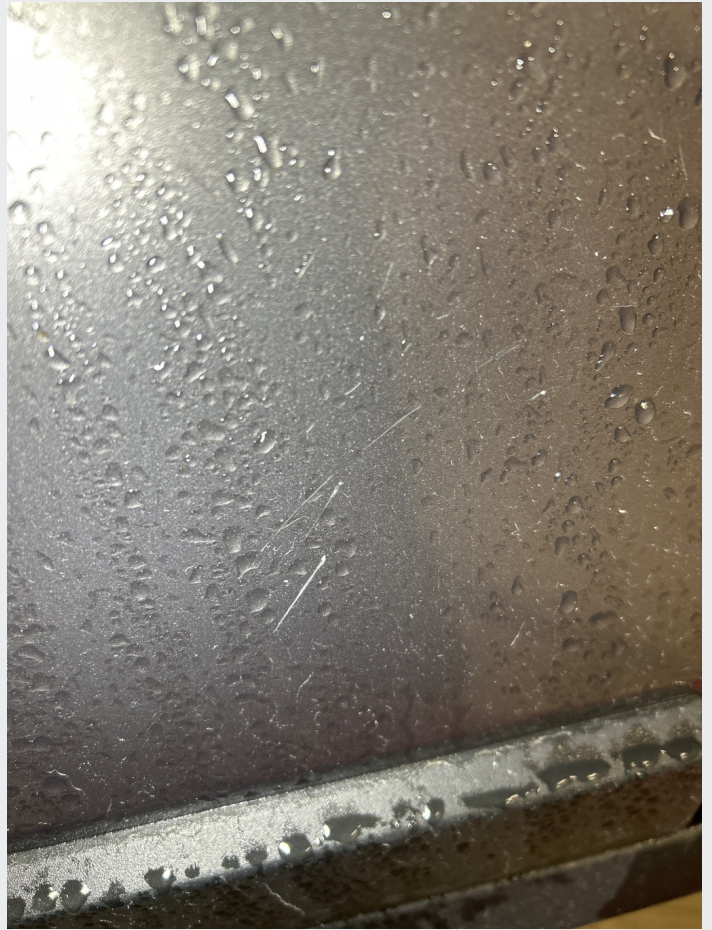
2.1 Noe riper rundt om

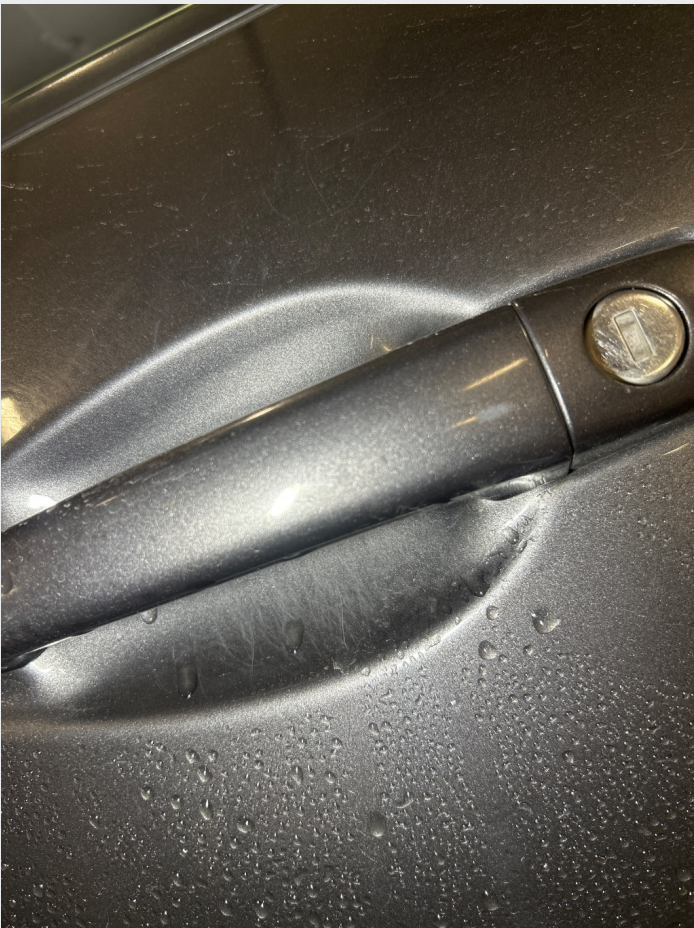
2.1 Noe riper rundt om

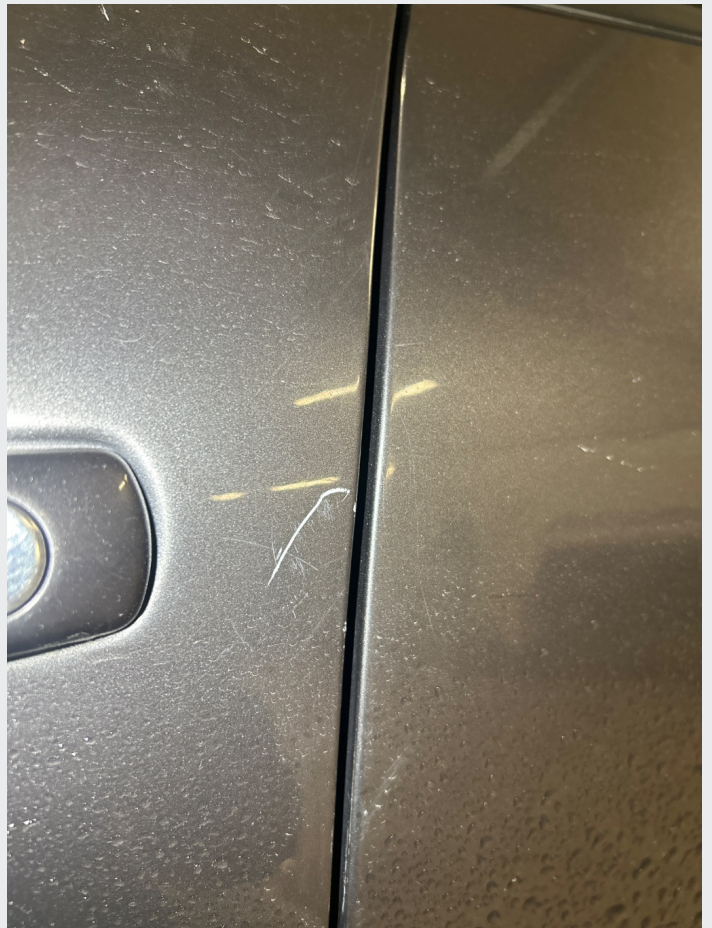
2.1 Noe riper rundt om

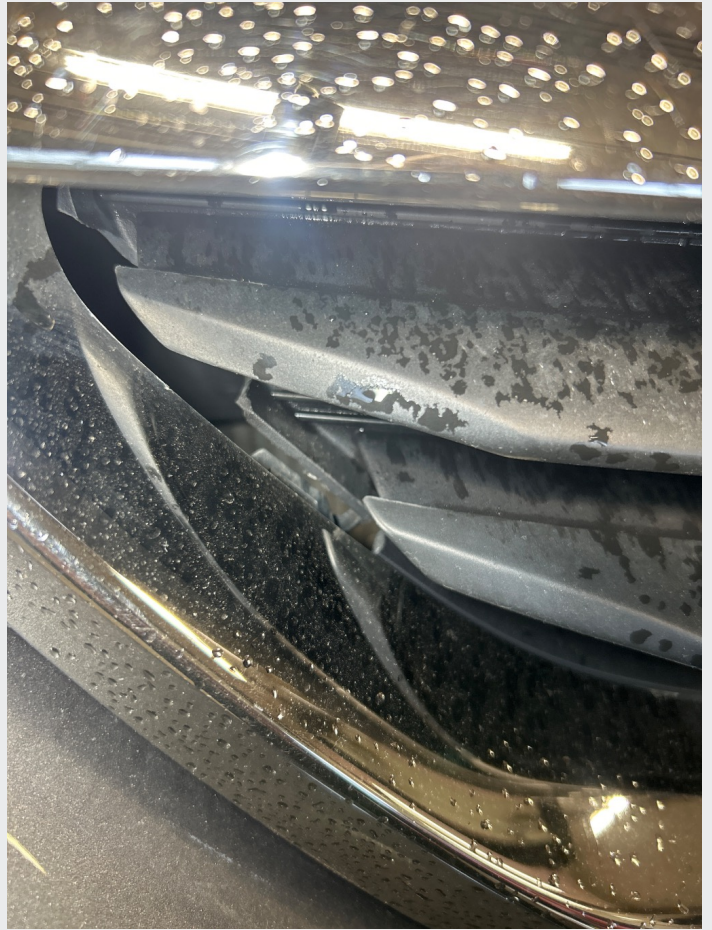
2.8 Grill i framfanger er løs på høyre side, ser ut som det er knekt flere plasser

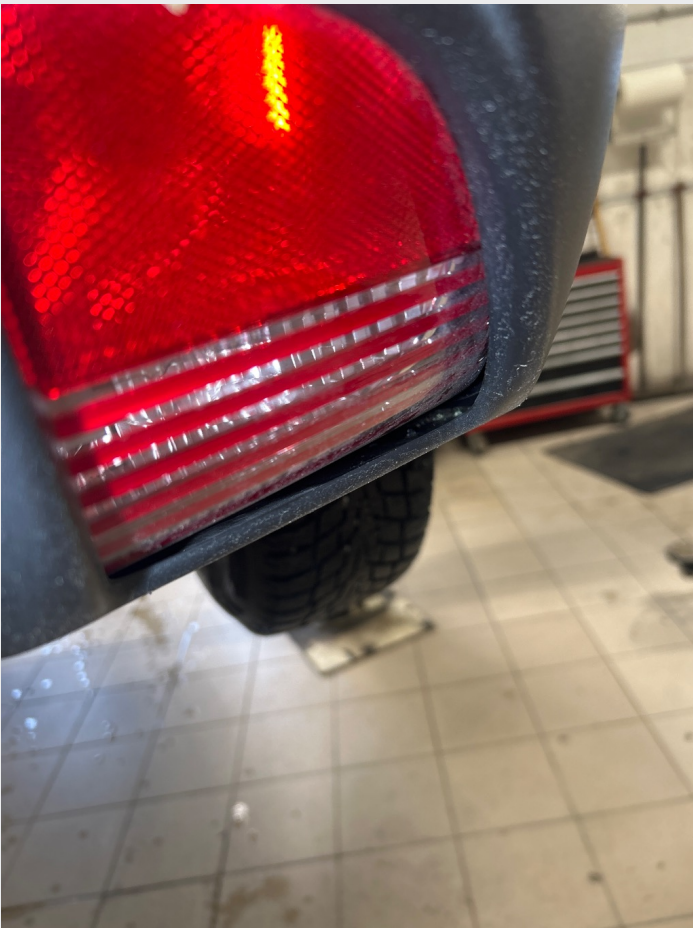
2.8 Begge lykter i bakfanger sitter ikke helt på plass

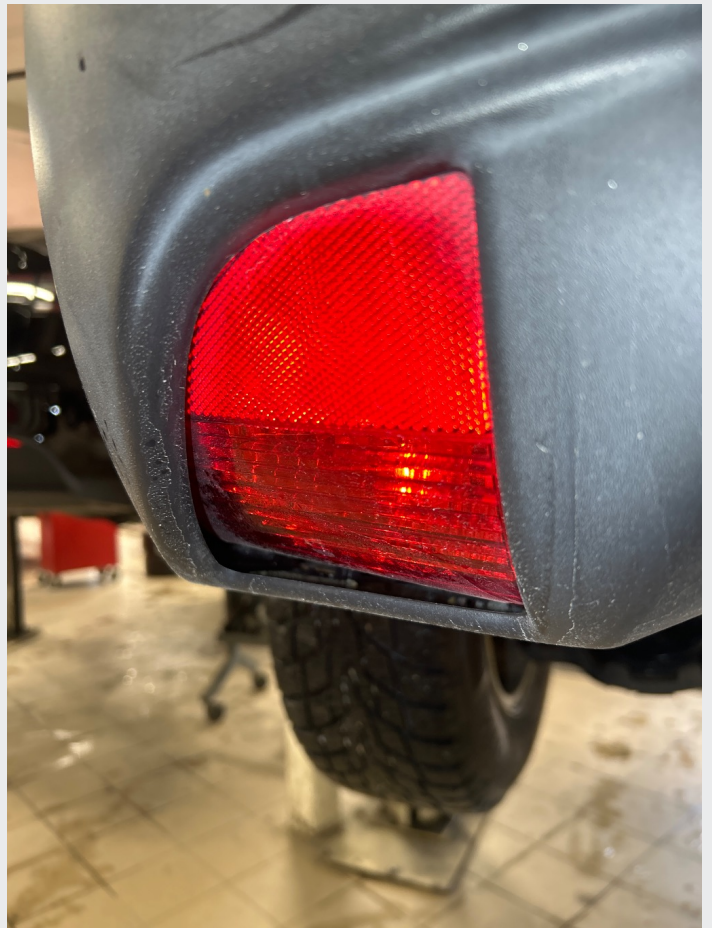
2.8 Begge lykter i bakfanger sitter ikke helt på plass

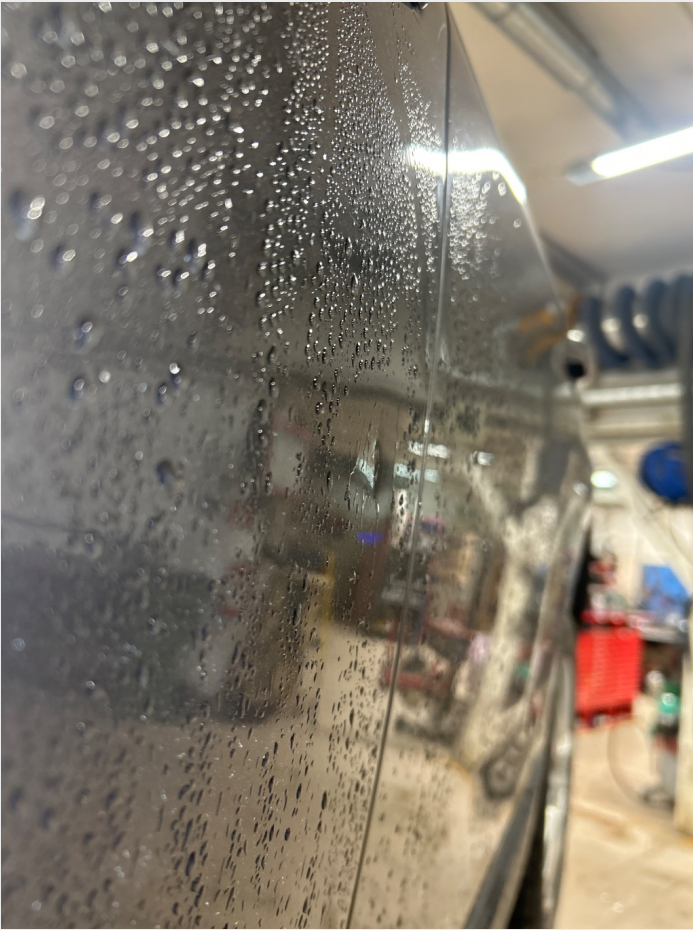
2.1 Noe riper rundt om

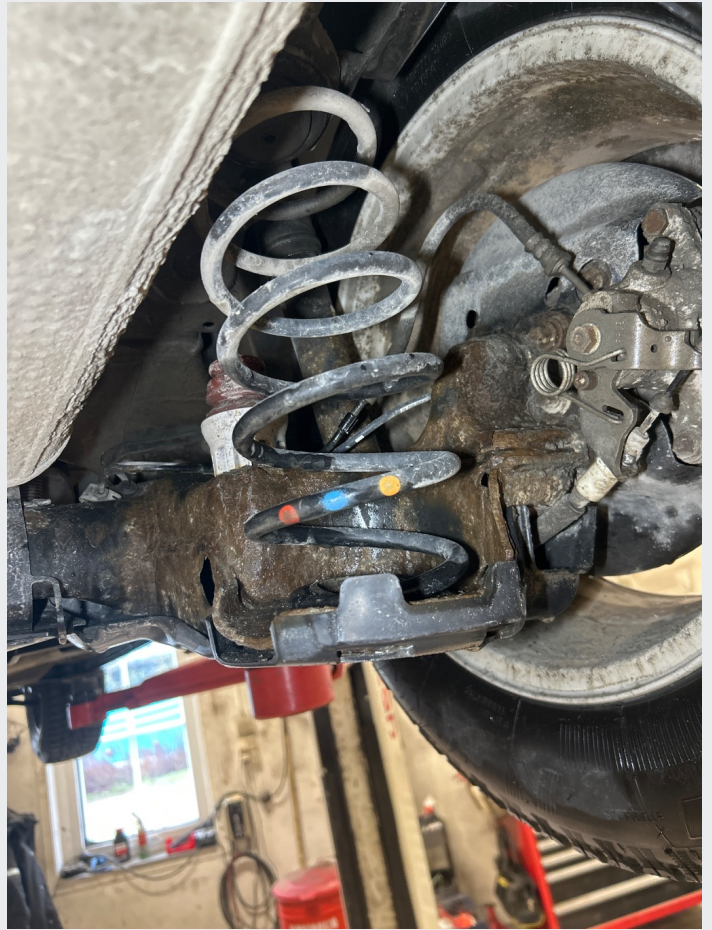
2.14 Rust finnes

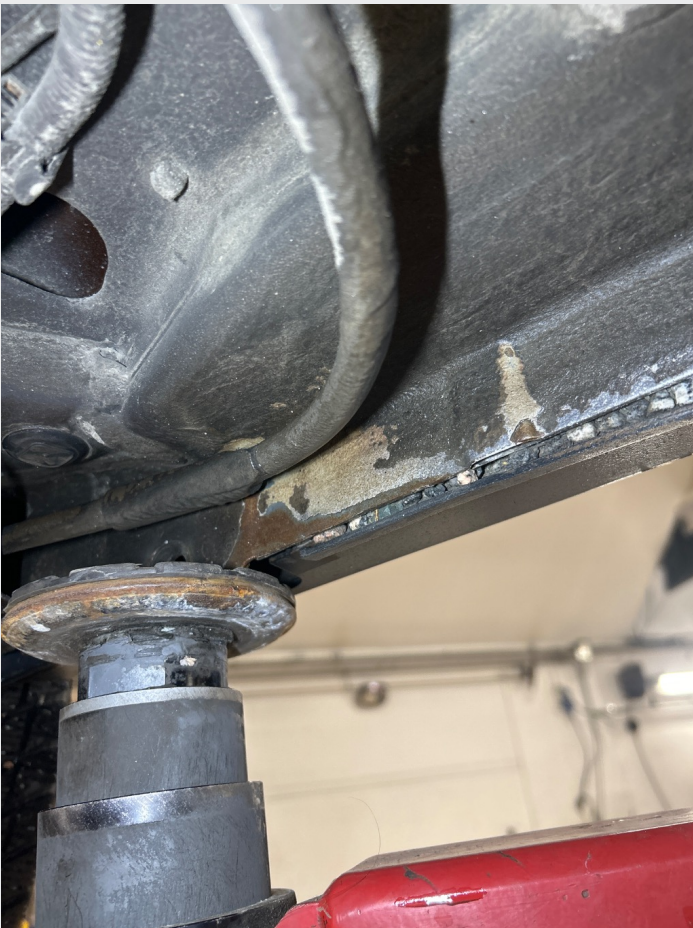
2.14 Rust finnes

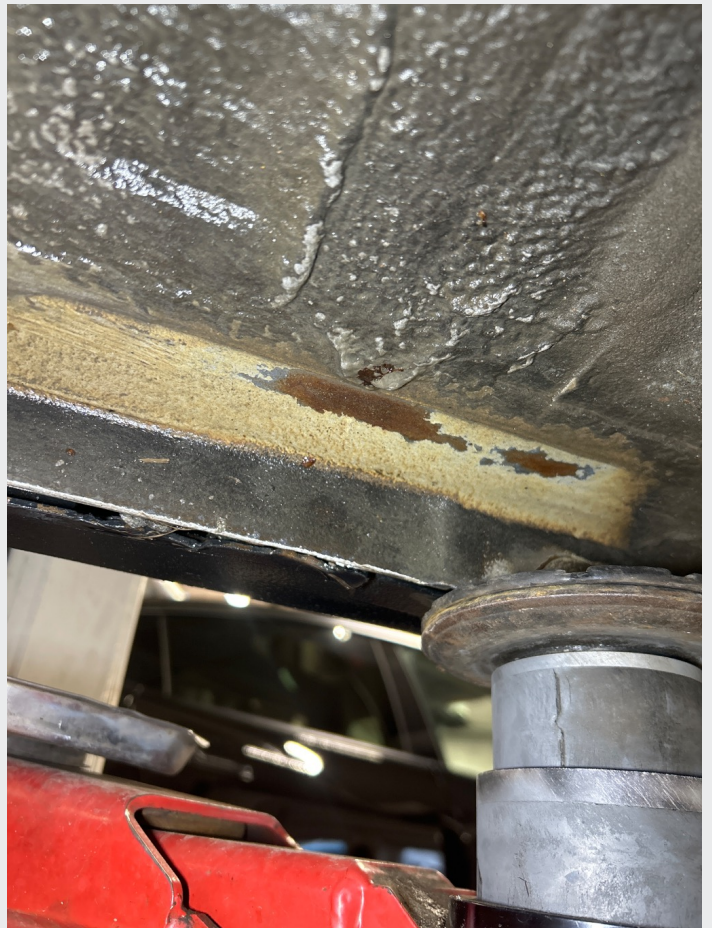
2.14 Rust finnes
