EC23998 - 2021 Volkswagen ID.4 Offroad

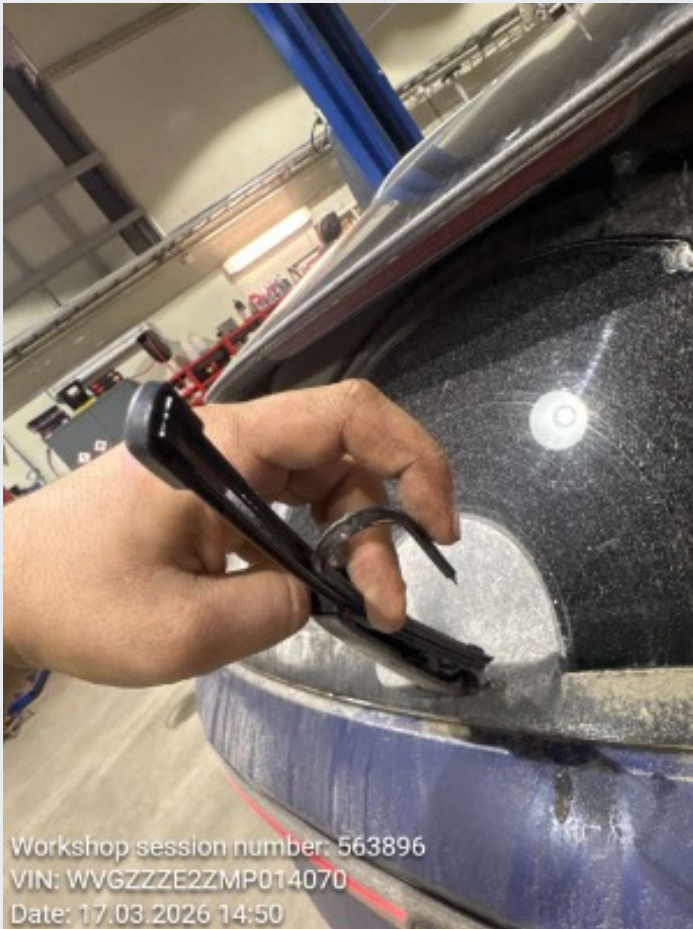
2.16 Eksteriør - Vinduspussere/-spyler - vindusvisker blad er ødelagt bak

2.16 vindusvisker blad er ødelagt bak

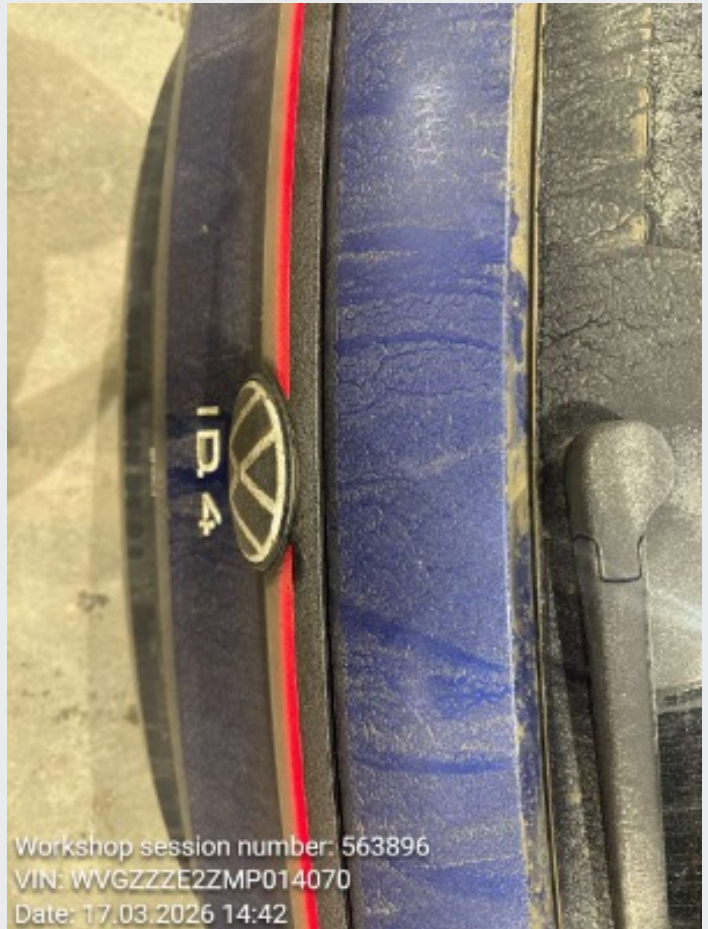
3.2 Utvendig lys - Lysfunksjon bak - midtre baklys er løst

3.2 midtre baklys er løst
