**SKODA OCTAVIA SCOUT 184 HK AUTOMAT 4X4**
**TESTDATO: 31.03.2026**
**KODE: 1982782**

<b>CF85839</b>	<b>177 798 KM</b>	<b>06.09.2016</b> Førstegang registrert	<b>Diesel</b>
----------------	-------------------	--	---------------

NBF Tilstandsrapport er utarbeidet av Norges Bilbransjeforbund og Forbrukerrådet.

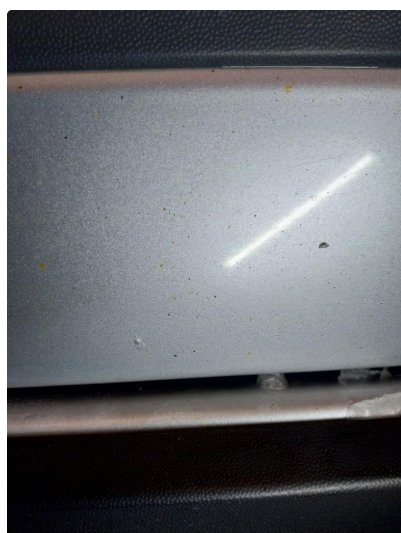
1.1 Steinsprut med rust

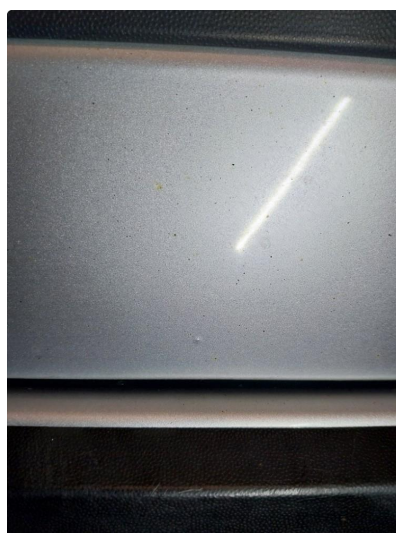
1.1 Steinsprut med rust

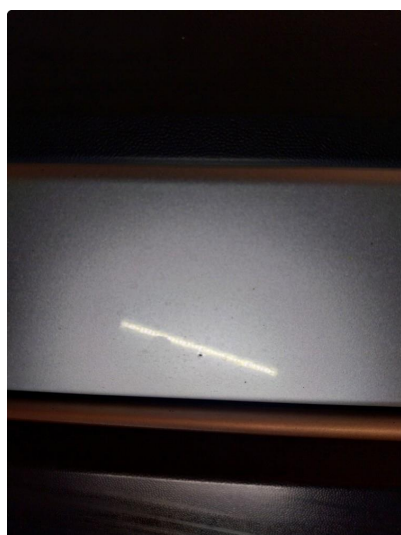
1.2 Steinsprut med rust

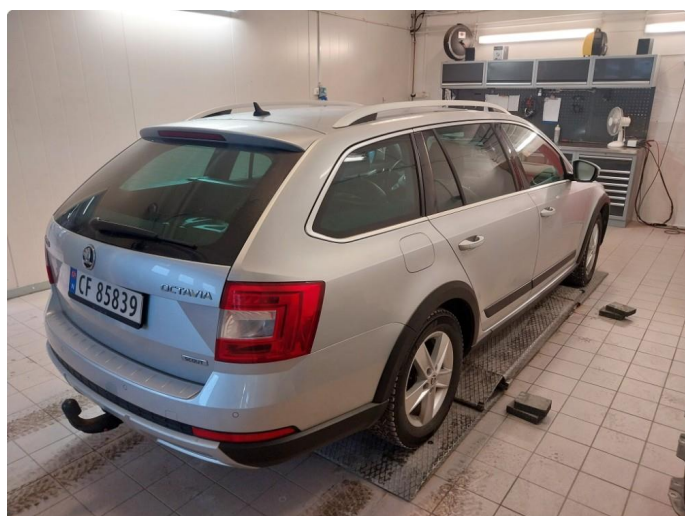
2.1 Div steinsprut med korrosjon og lakkriper finnes

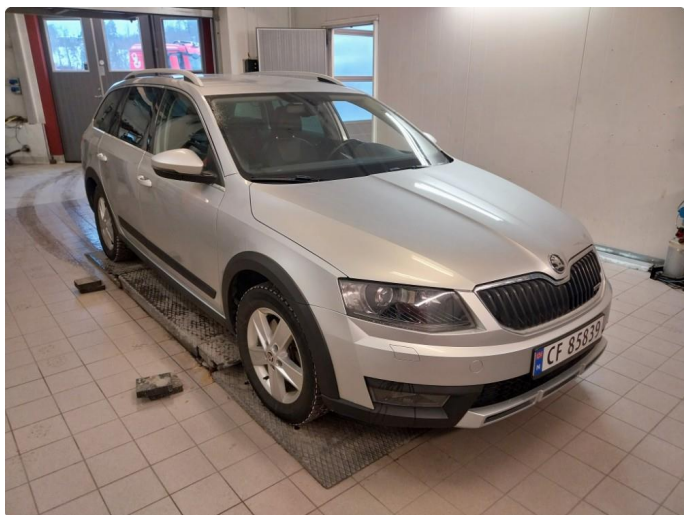
2.1 Div steinsprut med korrosjon og lakkriper finnes

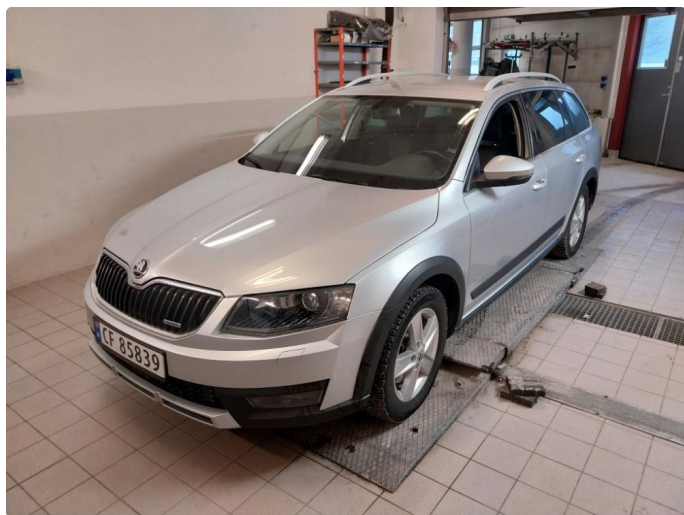
2.1 Div steinsprut med korrosjon og lakkriper finnes

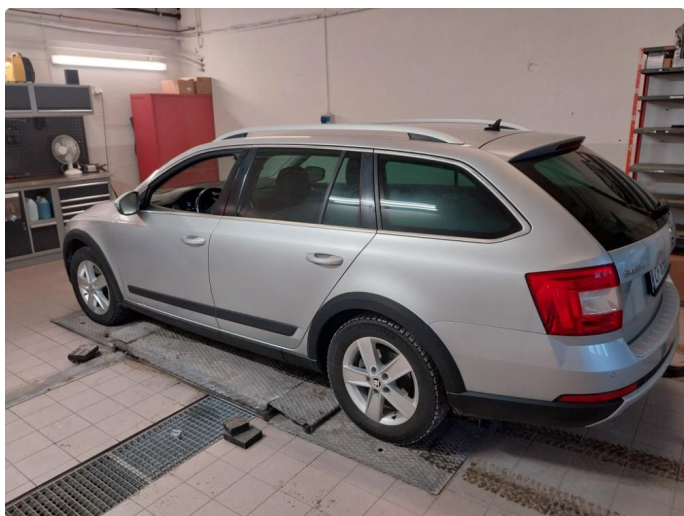
2.1 Div steinsprut med korrosjon og lakkriper finnes
