**SKODA OCTAVIA SCOUT 150 HK AUTOMAT 4X4**
**TESTDATO: 16.05.2026**
**KODE: 2025503**

<b>ZZ24940</b>	<b>156 471 KM</b>	<b>29.05.2017</b> Førstegang registrert	<b>Diesel</b>
----------------	-------------------	--	---------------

NBF Tilstandsrapport er utarbeidet av Norges Bilbransjeforbund og Forbrukerrådet.

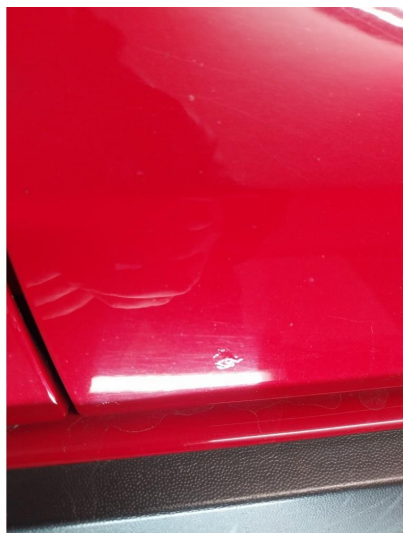
1.2 Steinsprut med rust

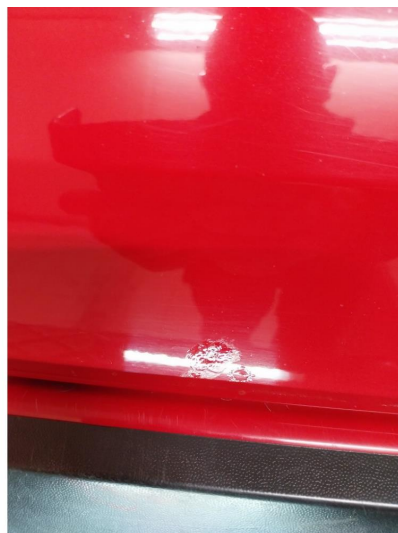
1.2 Steinsprut med rust

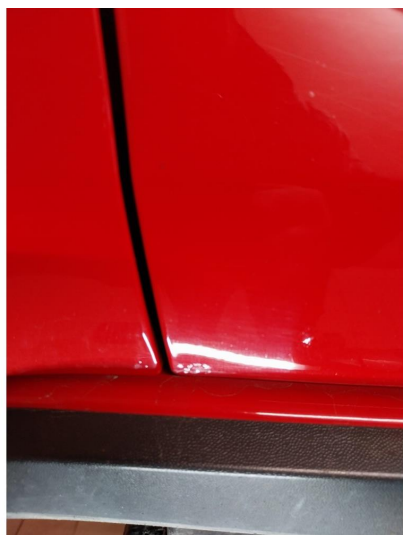
1.2 Steinsprut med rust

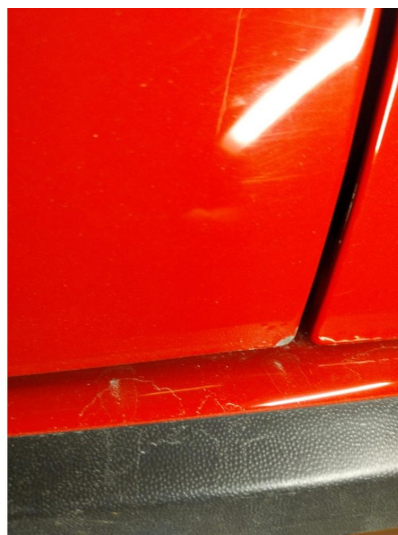
1.3 Steinsprut med rust

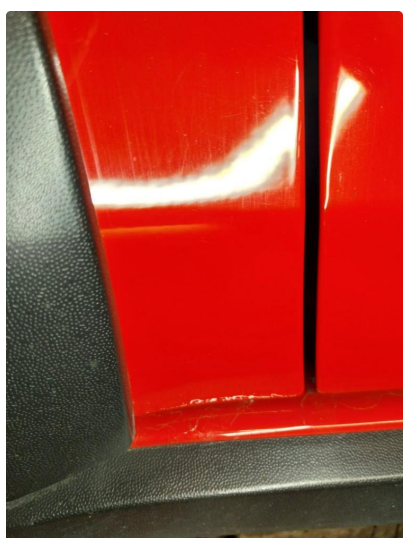
1.4 Rust

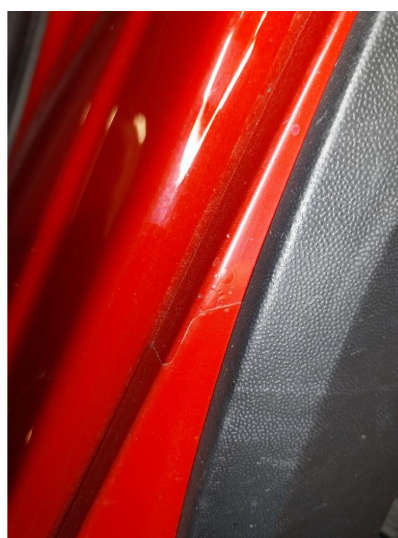
1.5 Rust

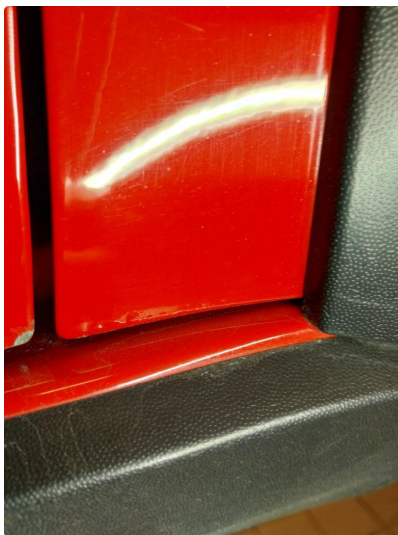
1.6 Rust

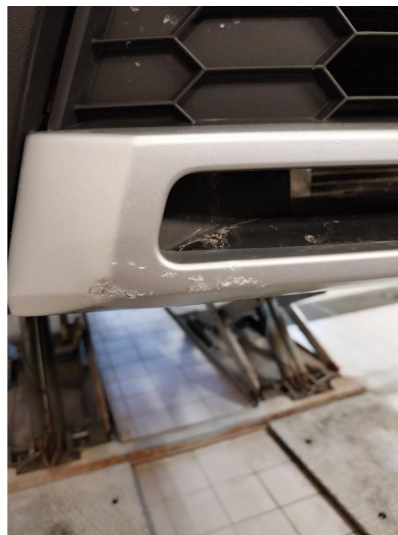
1.7 Ripe(r)

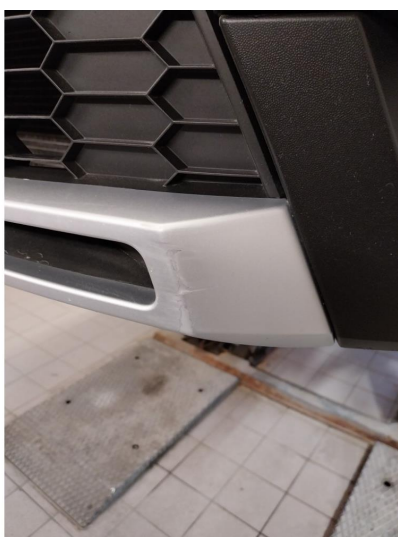
1.7 Ripe(r)
