NAF Bruktbiltest

Testdato
11.05.2026

Bilmerke	Toyota	Motorstørrelse	2494 cm ³
Modell	Hilux 4WD	Motoreffekt	106 kW
Type	N2(EU.TSAM)	Aksler i drift	2
Registreringsnr.	HB77802	Drivstofftype	Diesel
Understellsnr.	AHTFR29G707039643	Kjøretøygruppe	315
Km.stand.	290269	Bruktimportert	Nei
Farge	Grå	Registreringsår	2014
Karosseritype	Separat førerhus	Registrert første gang	23.07.2014
		Frist for neste EU kontroll	19.04.2028

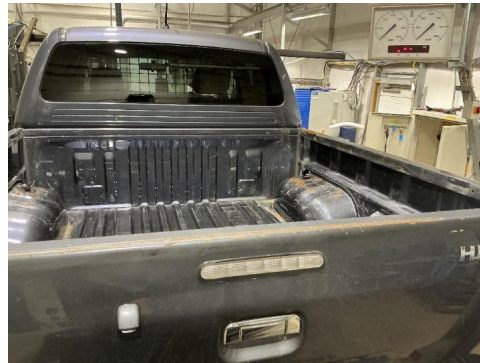
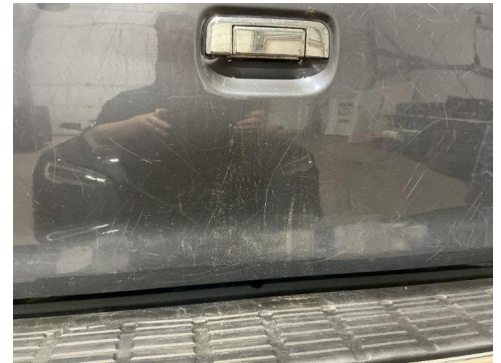
83.14	Dør-/panseråpner	Feil med utvendig åpner:	Bakluke/-dør
86.2	Lakk / karosseri utvendig	Lakkriper:	Bakluke, Venstre bakskjerm, Venstre sidekanal, Høyre sidekanal

86.5		Bulk (er):	Høyre fordør, Venstre bakdør, Støtfanger bak, Bakluke, Venstre bakskjerm, Høyre bakskjerm, Venstre sidekanal, Høyre sidekanal
86.12		Rustangrep:	Høyre bakskjerm, Bakluke, Venstre bakskjerm

20. Bakluke

R 21. Bakluke

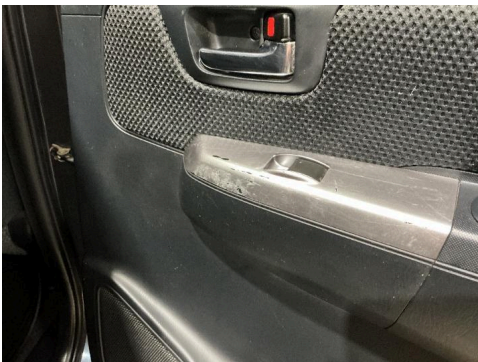
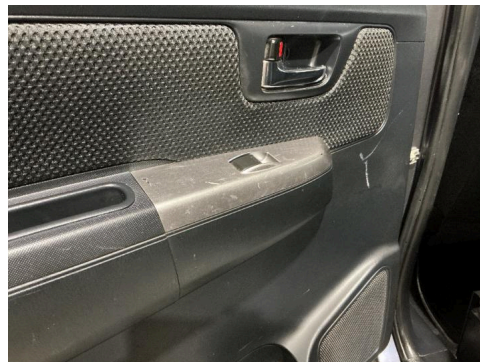
Ref.Id	Opplysning	Resultat	Beskrivelse
81.9	Frontrute	Noe steinsprut	
81.10		Slitt frontrute	
86.21	Lakk / karosseri utvendig	Diverse småbulker/lakkriper	
86.33		Tidligere utført penselflekking på steinsprut og riper.	
86.35		Lakkrens ut over normal klargjøring:	
88.12	Underside	Rustangrep i vognbunn / understell	
96.4	Dørtrekk	Liten skade i dørtrekk:	Høyre bakkdør, Venstre bakkdør

22. Dørtrekk

O 23. Dørtrekk

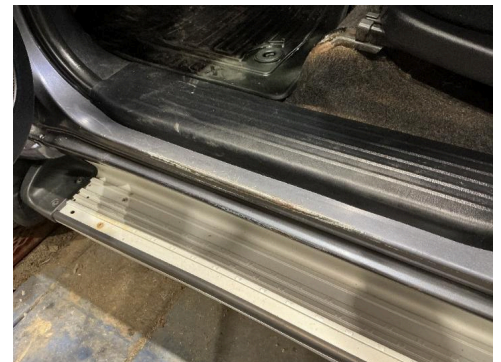
86.17		* Diverse skader og rust på plan	
91.3	Dashbord / midtkonsoll	* Hanskerom lukker ikke.	
97.1	Døråpning	Sår eller skade:	Venstre fordør
98.2	Seter	Misfarget/skittent:	Venstre foran, Høyre foran

O 24. Døråpning

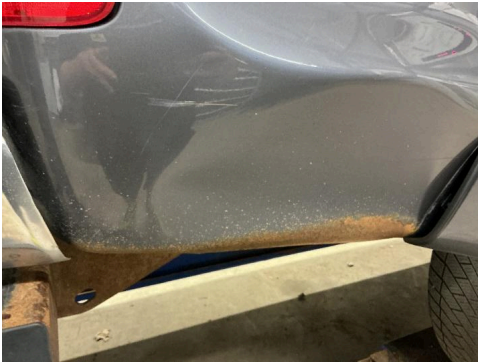
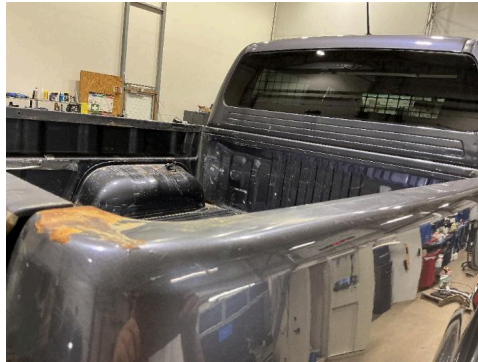
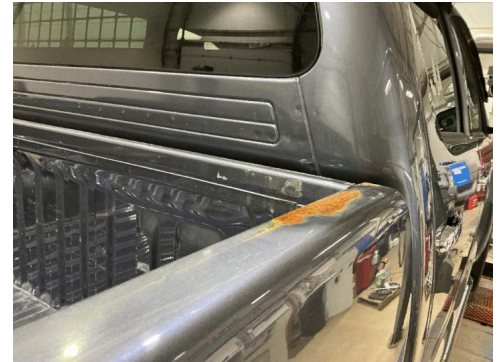
25. Høyre bakskjerm

R 26. Høyre bakskjerm

R 27. Høyre bakskjerm

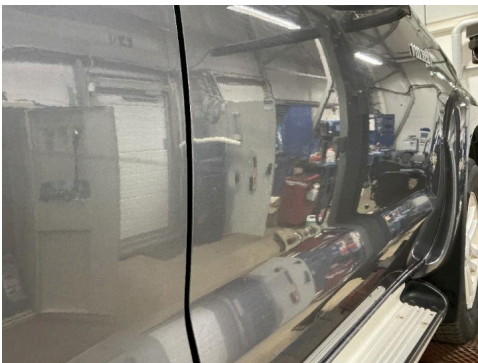
28. Høyre fordør

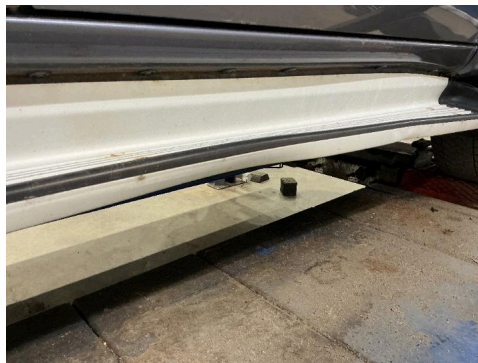
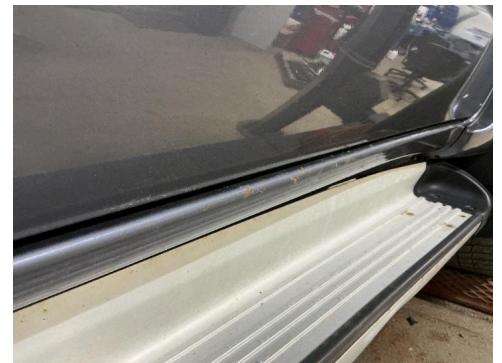
R 29. Høyre kanal

R 30. Høyre kanal

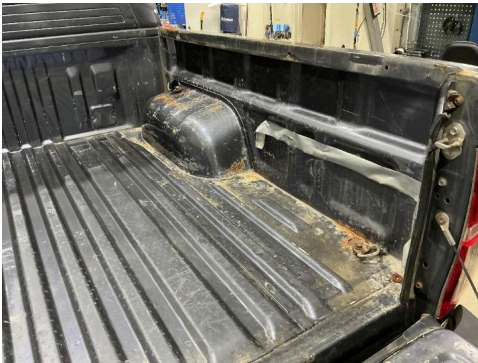
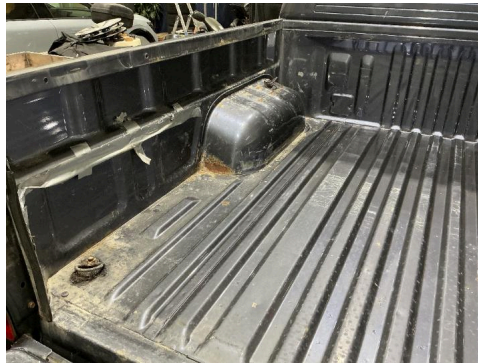
31. Karosseri generelt

R 32. Karosseri generelt

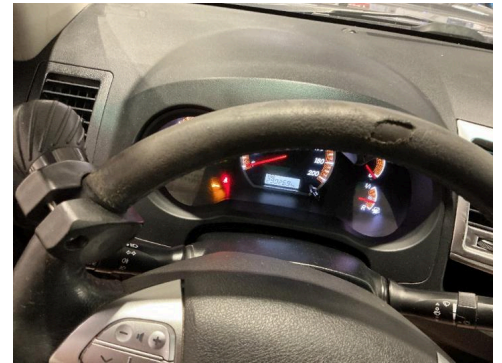
67.8	Ekstra hjulsett	Ekstra hjulsett mangler	
69.4	Reservehjul / dekkreparasjonssett	Reservehjul mangler	
71.6	Ratt, rattaksel, ledd	Løs / slitt rattpolstring

R 33. Ratt, rattaksel, ledd

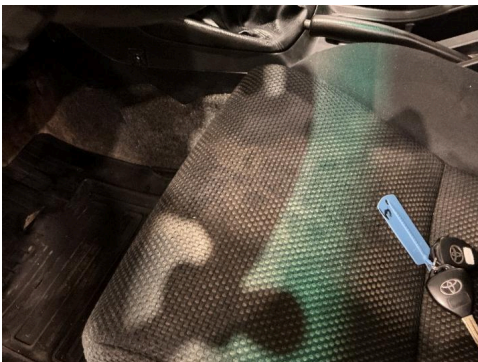
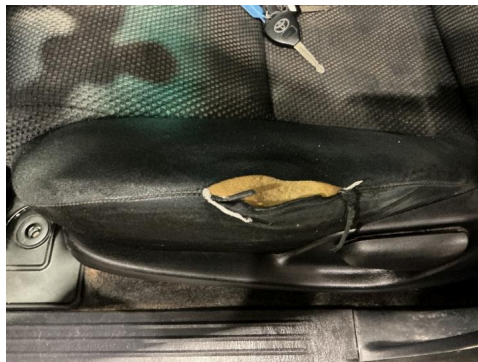
98.3		Hull/rift gjennom setetrekk:	Venstre foran
103.1	Interiør generelt	Forurensing og/eller ubehagelig lukt

34. Seter

R 35. Seter

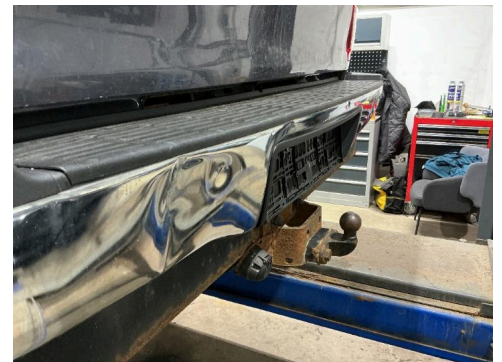
R 36. Støtfanger bak

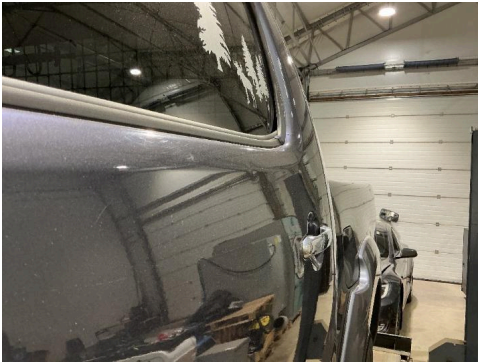
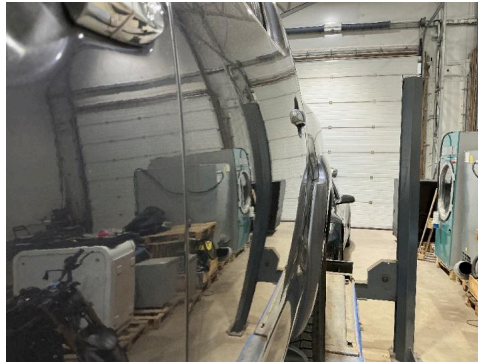
37. Venstre bakdør

R 38. Venstre bakdør

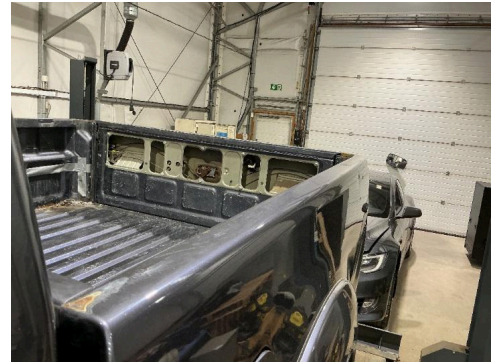
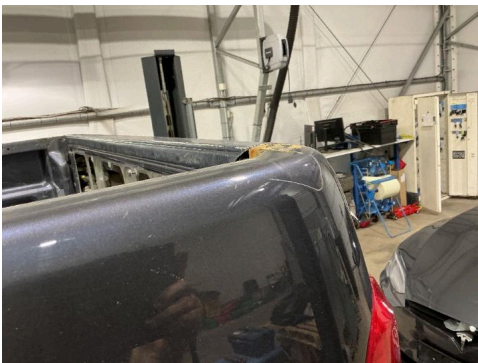
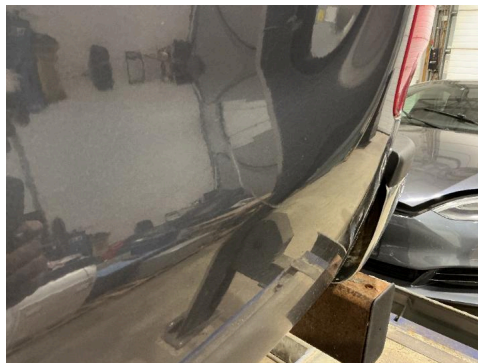
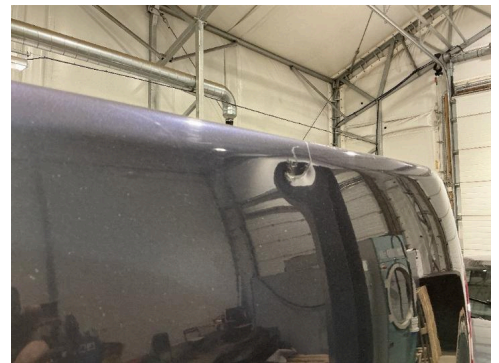
R 39. Venstre bakskjerm

40. Venstre bakskjerm

R 41. Venstre bakskjerm

R 42. Venstre bakskjerm

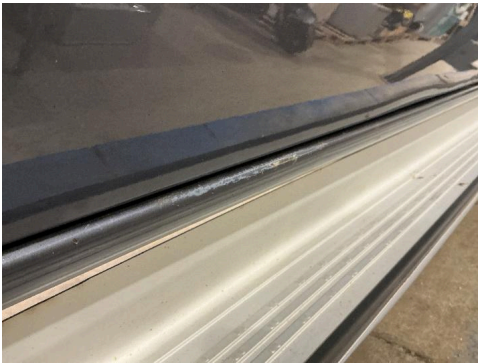
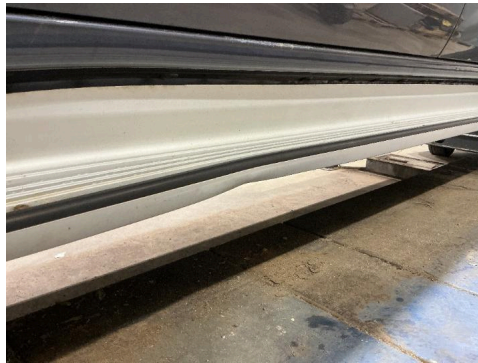
43. Venstre kanal

R 44. Venstre kanal
