Tilstandsrapport

HYUNDAI I30 / FDH 125 HK AUTOMAT

TESTDATO: 06.05.2026

YN54942

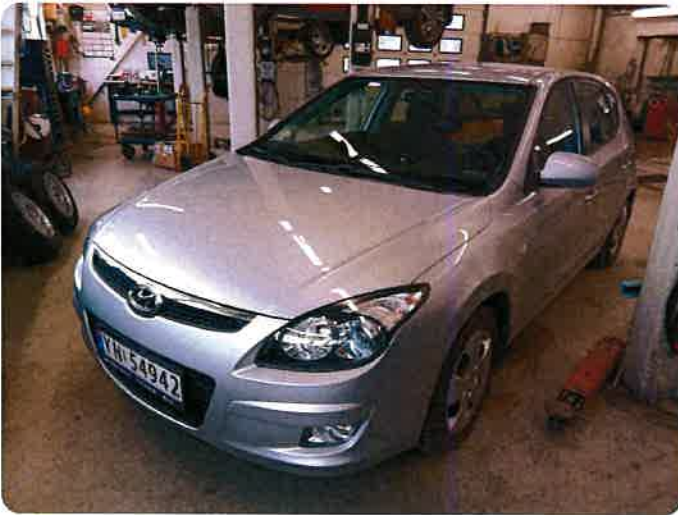
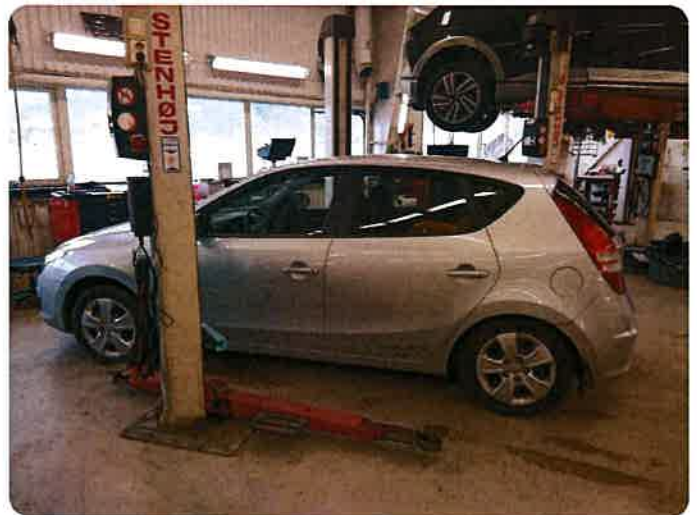
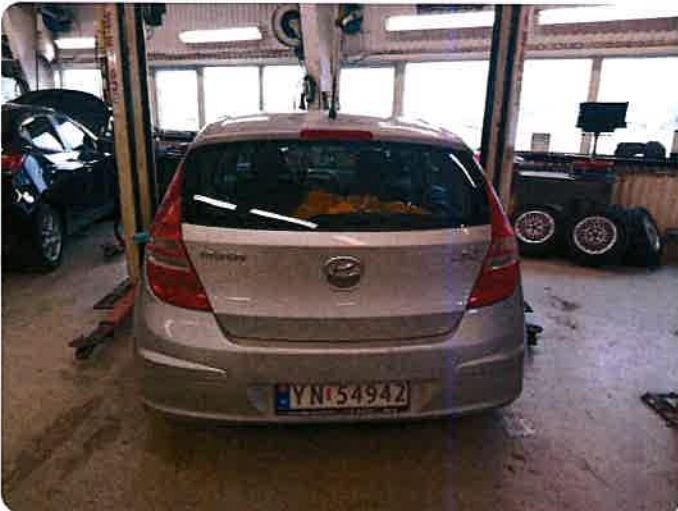
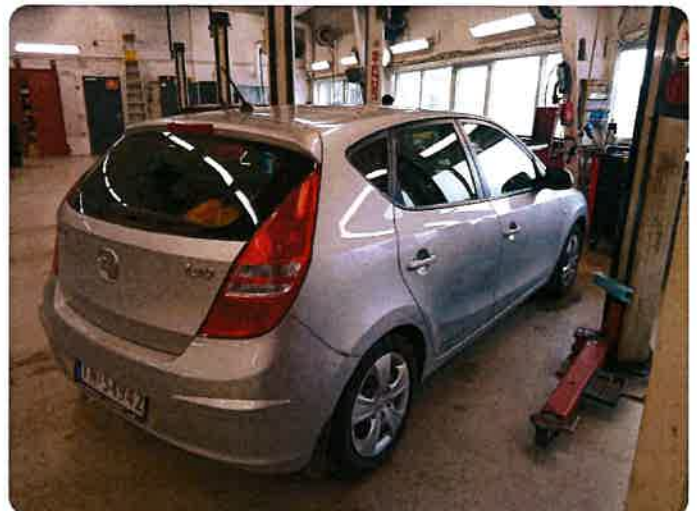
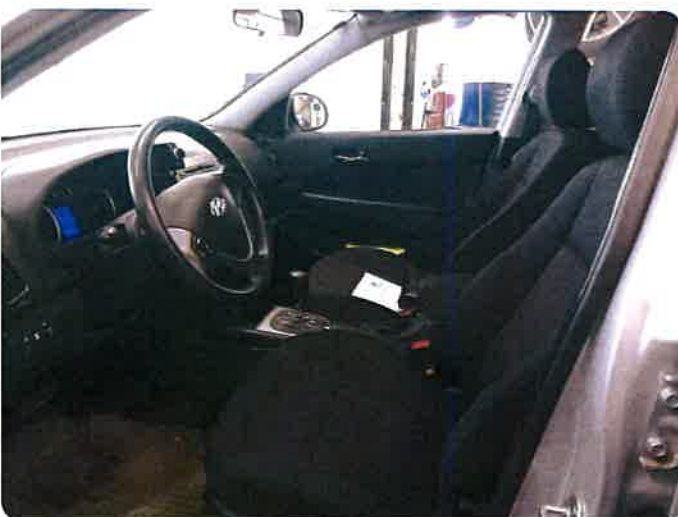
PUNKT	BESKRIVELSE	PLASSERING	PÅKOST
Eksteriør			
1.1 Lakk -	Generelt mye riper og småbulker. Rust høyre baksjerm ,bulk riper på nevnte plasser.	foran, høyre foran, venstre foran, høyre bak	
1.2 Speil -	Speilhus riper.	venstre foran	
Motor			
2.1 Service -	Trenger liten service.	alle	
Interiør			
3.1 Seter -	Slitt. Slitt trekk på venstre sidepute rygg	venstre foran	
3.2 Taktrekk	Misfarget. Flekker i taktrekk høyre bak.		
		inkl. mva
