NAF Bruktbiltest

Testdato
18.05.2026

Bilmerke	Tesla	Motorstørrelse	- cm ³
Modell	Model Y	Motoreffekt	158 kW
Type	003	Aksler i drift	2
Registreringsnr.	EF98387	Drivstofftype	Elektrisk
Understellsnr.	XP7YGCEK6PB192058	Kjøretøygruppe	101
Km.stand.	222975	Bruktimportert	Nei
Farge	Hvit	Registreringsår	2023
Karosseritype	Flerbruksbil	Registrert første gang	21.09.2023
		Frist for neste EU kontroll	22.09.2026

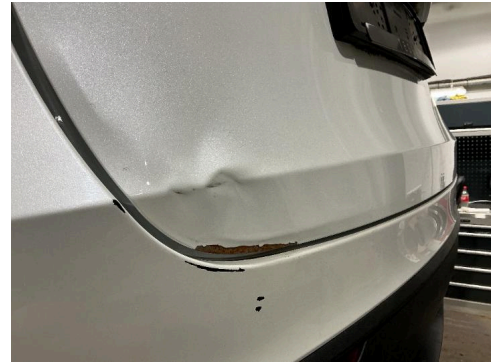
51. Bakluke

86.2		Lakkriper:	Støtfanger bak
86.4		Pyntelist løs, skadet eller mangler:	Venstre forskjerm, Høyre forskjerm
86.5		Bulk (er):	Venstre bakskjerm, Bakluke

86.14		Steinsprut/lakksår	Venstre forskjerm, Høyre forskjerm, Panser
86.15		Lakkslipp/flassing	Bakluke
97.1	Døråpning	Sår eller skade:	Høyre bakdør
103.4	Interiør generelt	* Fjerning av diverse taxi utstyr.

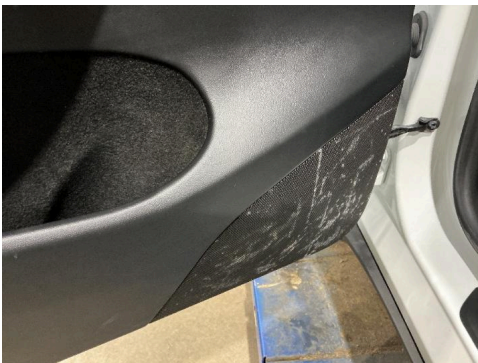
52. Dørtrekk

96.5	Dørtrekk	Skittent/misfarget dørtrekk	Venstre fordør
98.7	Seter	Ett eller flere seter har varetrekk. Originaltrekk ikke kontrollert.	Venstre foran, Midten bak, Venstre bak, Høyre bak, Høyre foran

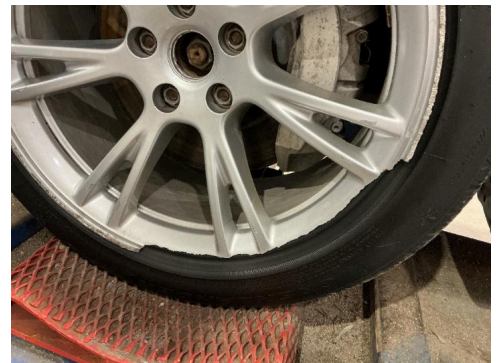
54. Felg

62.2	Ladekabel elbil/hybrid	Ladekabel mangler	
66.3	Felg	Skadet felg:	Venstre foran, Venstre bak, Høyre bak, Høyre foran
67.8	Ekstra hjulsett	Ekstra hjulsett mangler

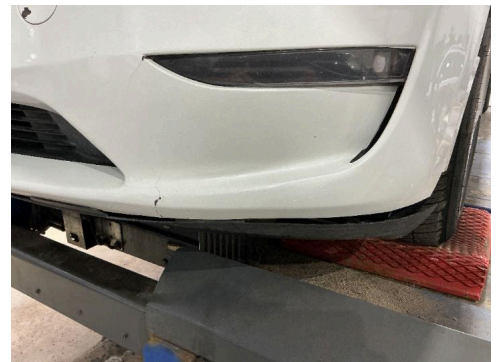
60. Støtfanger foran

79.7	Opphengs- / bærearmer bakaksel	* Ulyd i knirkeforinger/kuleforinger begge sider bak.	
83.6	Dør-/panseråpner	Defekt gassfjær / fjær:	Bakluke/-dør
86.1	Lakk / karosseri utvendig	Skadet:	Støtfanger foran
