TOYOTA PRIUS+ SEVEN FORHJULSDRIFT
TESTDATO: 10.03.2026
KODE: 1969389

ZX23248

NBF Tilstandsrapport er utarbeidet av Norges Bilbransjeforbund og Forbrukerrådet.

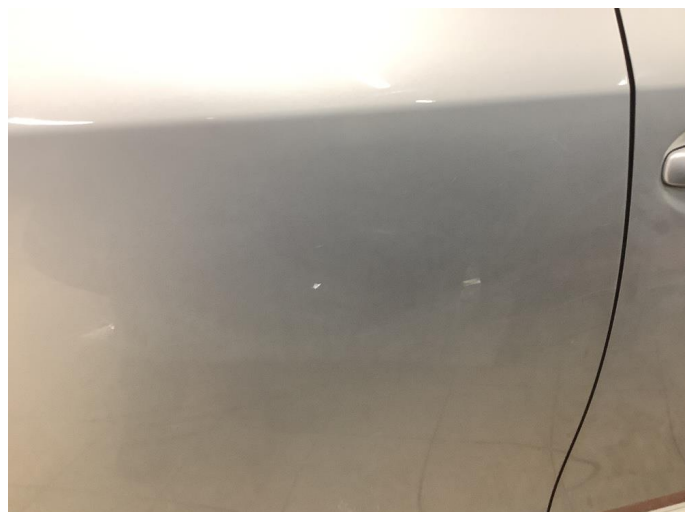
1.1 Riper

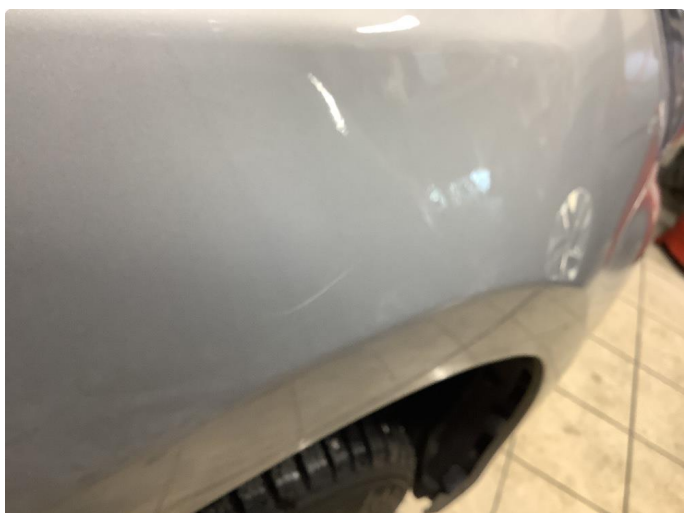
1.2 Ripe(r)

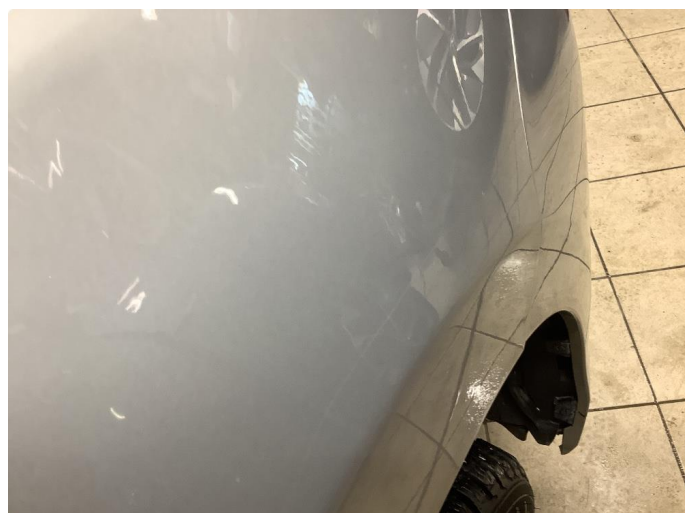
1.2 Ripe(r)

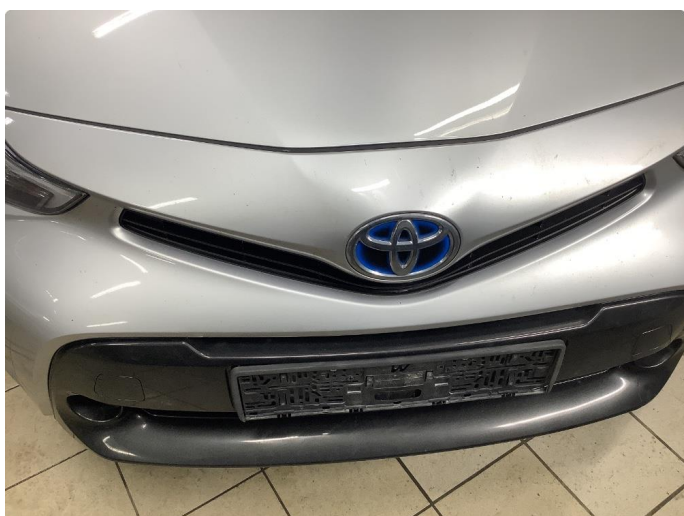
1.3 Steinsprut

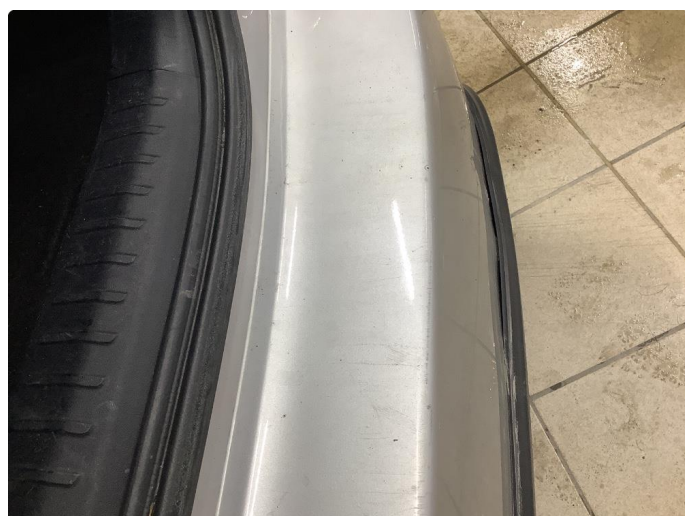
1.4 Ripe(r)

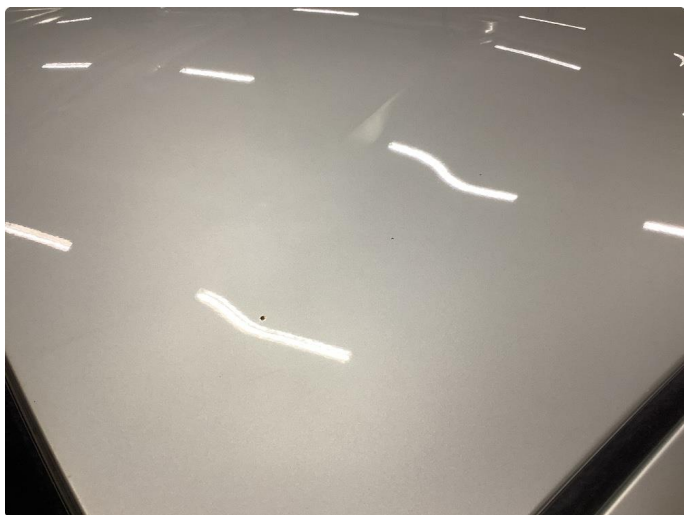
1.5 Lakkskade

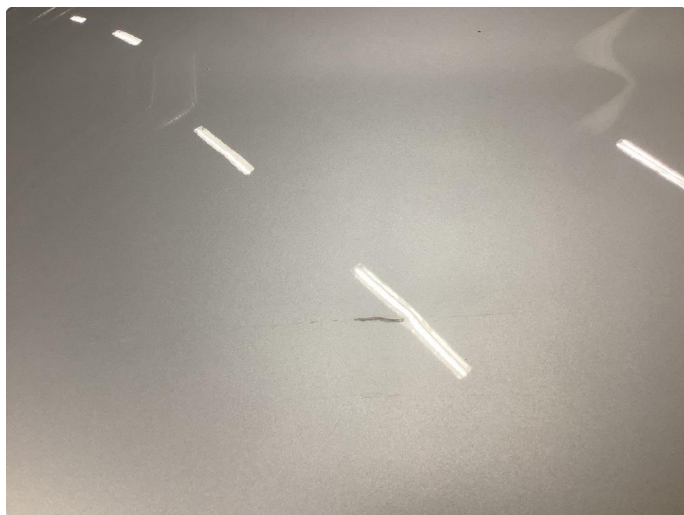
1.5 Lakkskade

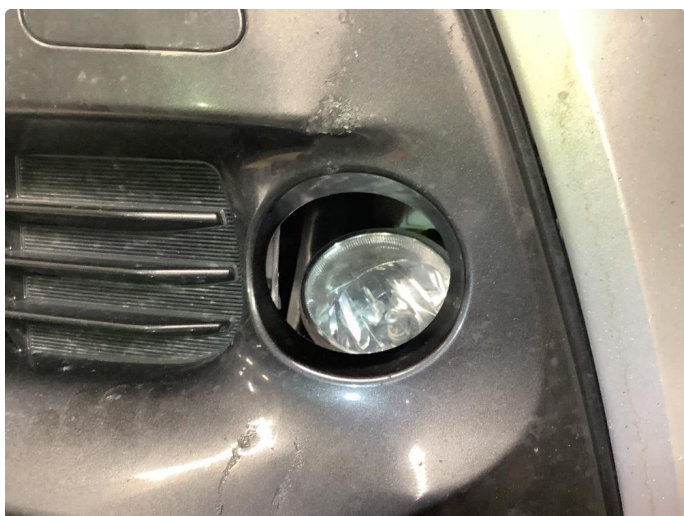
2.1 Øvrige feil
