NAF Bruktbiltest

Testdato
21.05.2026

Bilmerke	Subaru	Motorstørrelse	1995 cm ³
Modell	XV	Motoreffekt	110 kW
Type	G4	Aksler i drift	2
Registreringsnr.	DP31690	Drivstofftype	Bensin
Understellsnr.	JF1GP7LC5DG051259	Kjøretøygruppe	101
Km.stand.	166700	Bruktimportert	Nei
Farge	Blå	Registreringsår	2013
Karosseritype	Stasjonsvogn	Registrert første gang	05.08.2013
		Frist for neste EU kontroll	23.01.2027

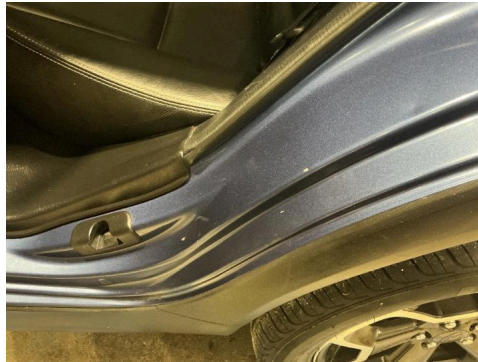
R 26. Dørråpning

Ref.Id	Repareres	Resultat	Beskrivelse
4.1	Service/ Dokum.	Iht. servicehefte/servicedokumentasjon er ikke alle servicер fulgt	
17.1	Lys	Virker ikke:	Venstre fjernlys, Høyre fjernlys
23.1	Full systemskann	Det finnes feilkoder, se rapport	
40.6	Girkasse (automatisk)	Oljelekkasje	
52.1	Lyktespyler / Visker	Spyler virker ikke:	
57.1	Batteri ytre tilstand	Løst batteri	
58.6	Tilstand 12 volt batteri	Bør lade batteri	
83.9	Dør-/panseråpner	Feil ved dørstopper:	Venstre bak, Høyre bak
86.2	Lakk / karosseri utvendig	Lakkriper:	Støtfanger foran, Høyre baksjerm, Støtfanger bak
86.5		Bulk (er):	Høyre forskjerm, Høyre fordør, Høyre bakdør
86.14		Steinsprut/lakksår	Panser
91.1	Dashbord / midtkonsoll	Hull/rift/flenge:	Dashbord
96.1	Dørtrekk	Hull/rift/flenge i dørtrekk:	Bakluke/-dør, Høyre bakdør
97.1	Døråpning	Sår eller skade:	Venstre fordør, Venstre bakdør, Høyre bakdør
