**VOLVO V90 CROSS COUNTRY 190 HK AUTOMAT 4X4**
**TESTDATO: 13.05.2026**
**KODE: 2023422**

<b>DR69034</b>

NBF Tilstandsrapport er utarbeidet av Norges Bilbransjeforbund og Forbrukerrådet.

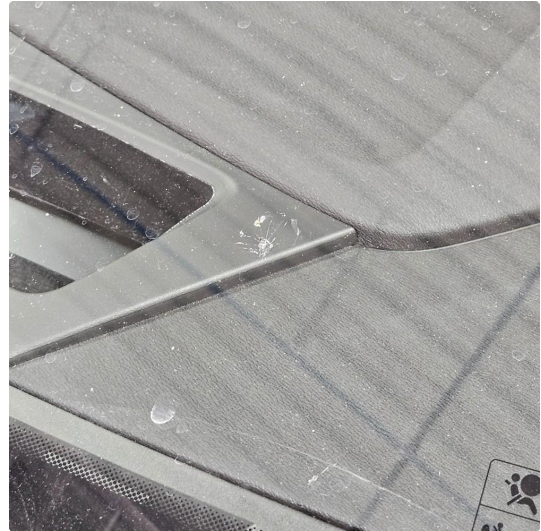
1.1 Steinsprut nede på v.side, blitt rep./limt, for info

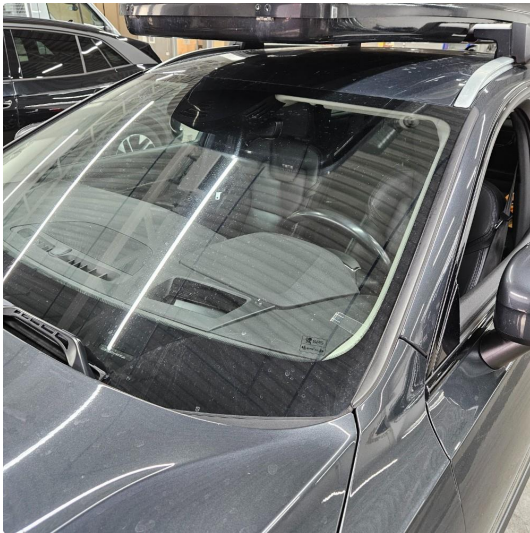
1.1 Steinsprut nede på v.side, blitt rep./limt, for info

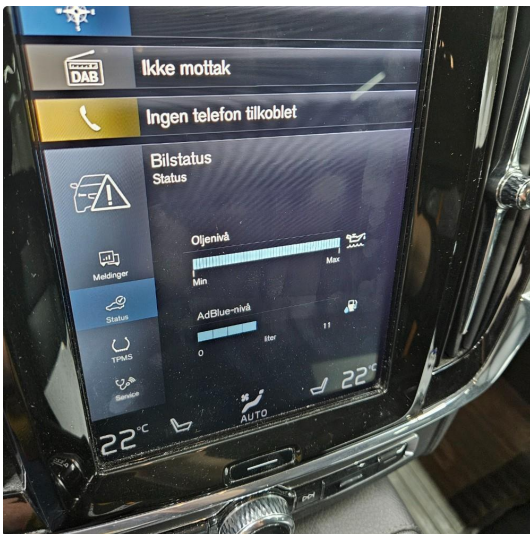
3.1 Øvrig opplysninger

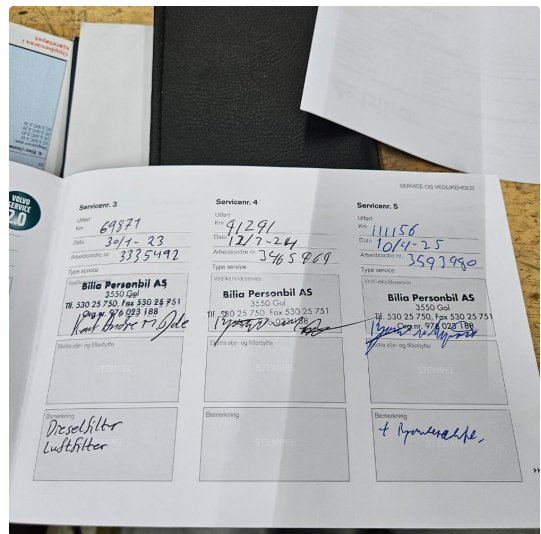
3.1 Øvrig opplysninger

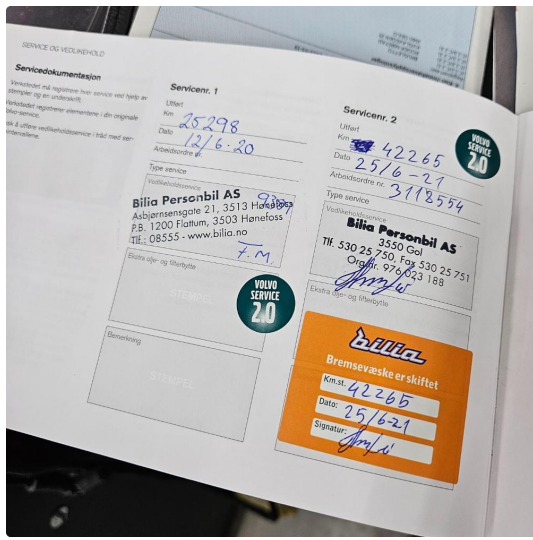
3.2 Dokumentert service, se bilde

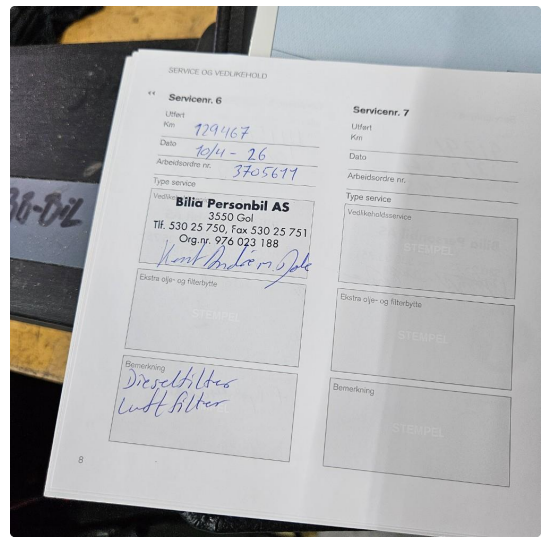
3.2 Dokumentert service, se bilde
