MERCEDES-BENZ GLA 136 HK AUTOMAT FORHJULSDRIFT
TESTDATO: 02.06.2026
KODE: 2039663

PR31635	88 257 KM	29.07.2015 Førstegang registrert	Diesel
----------------	------------------	--	---------------

NBF Tilstandsrapport er utarbeidet av Norges Bilbransjeforbund og Forbrukerrådet.

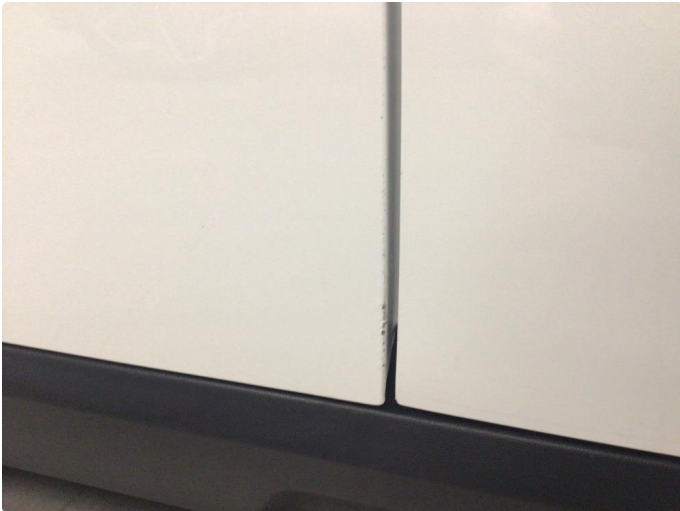
1.1 Noe bruksslitasje ved dørkanter og noen overfladiske riper på høyre bakdør. Litt påbegynnende korrosjon på lister ved frontvindu på hver side

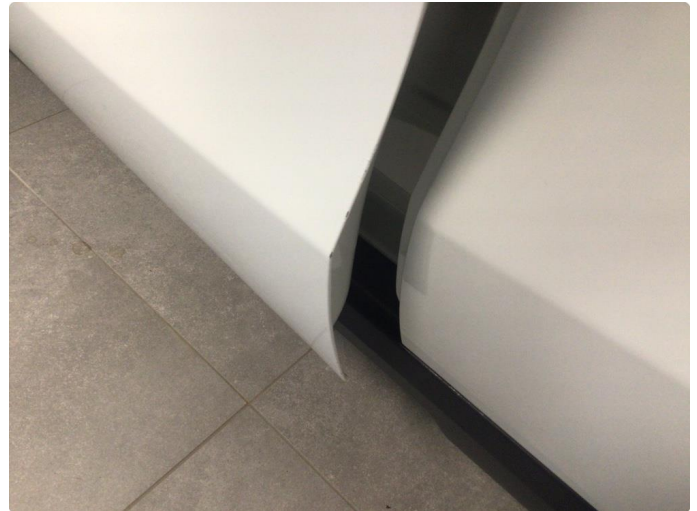
1.1 Noe bruksslitasje ved dørkanter og noen overfladiske riper på høyre bakdør. Litt påbegynnende korrosjon på lister ved frontvindu på hver side

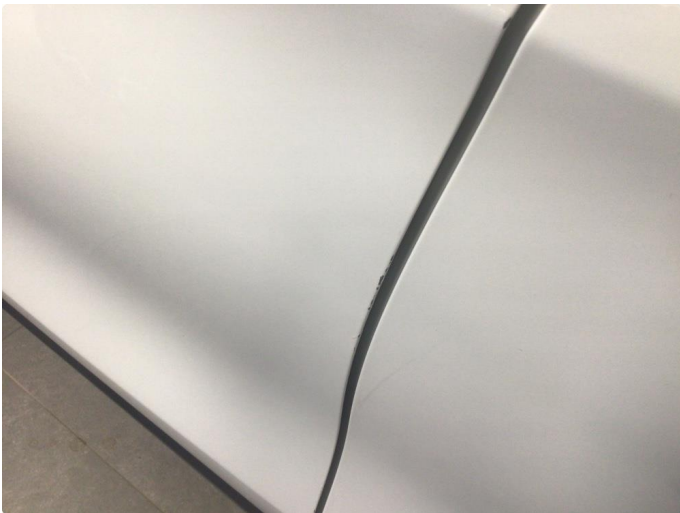
1.1 Noe bruksslitasje ved dørkanter og noen overfladiske riper på høyre bakdør. Litt påbegynnende korrosjon på lister ved frontvindu på hver side

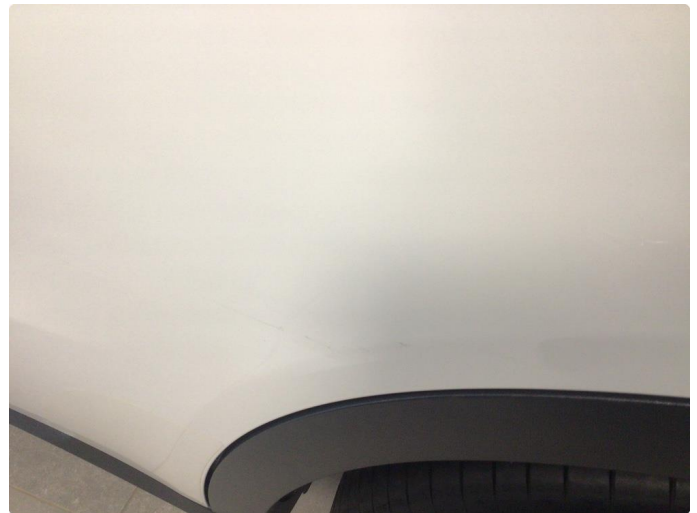
1.1 Noe bruksslitasje ved dørkanter og noen overfladiske riper på høyre bakdør. Litt påbegynnende korrosjon på lister ved frontvindu på hver side

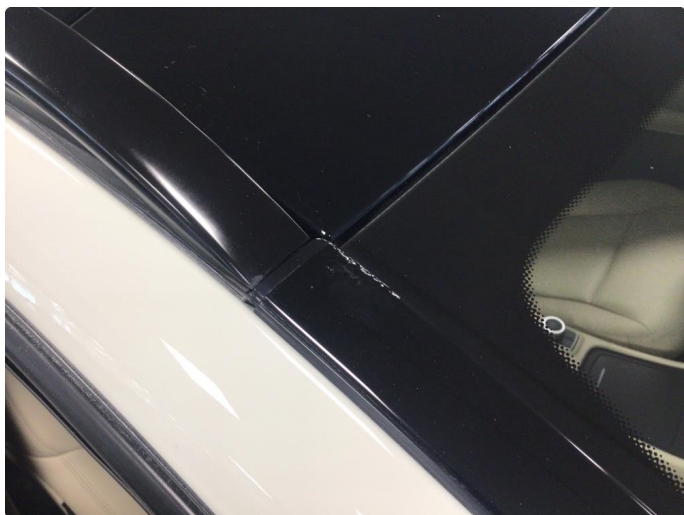
1.1 Noe bruksslitasje ved dørkanter og noen overfladiske riper på høyre bakdør. Litt påbegynnende korrosjon på lister ved frontvindu på hver side

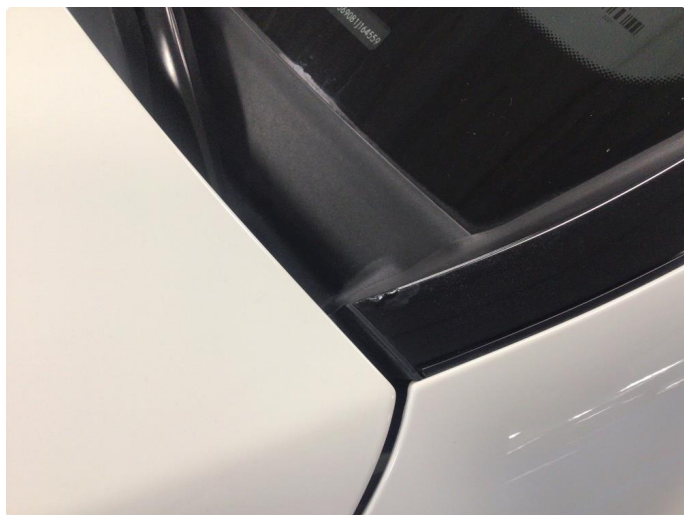
1.1 Noe bruksslitasje ved dørkanter og noen overfladiske riper på høyre bakdør. Litt påbegynnende korrosjon på lister ved frontvindu på hver side

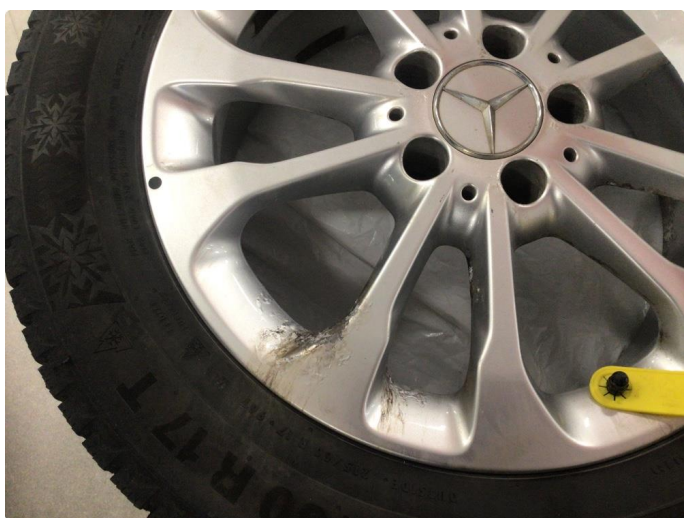
1.2 Litt oksidering på tre vinterfelger

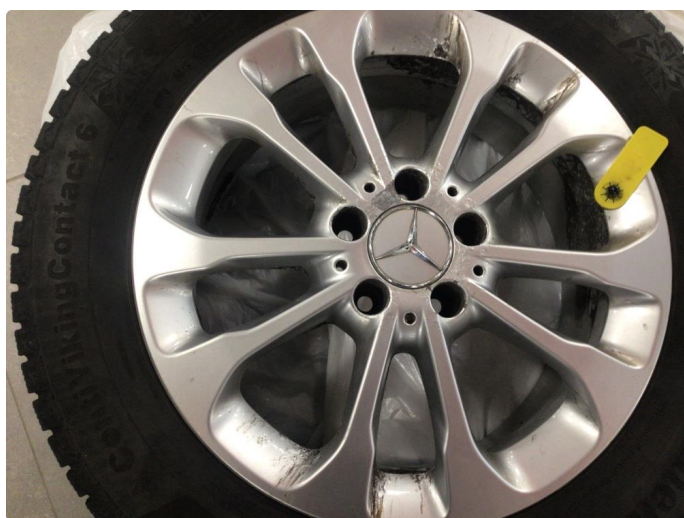
1.2 Litt oksidering på tre vinterfelger

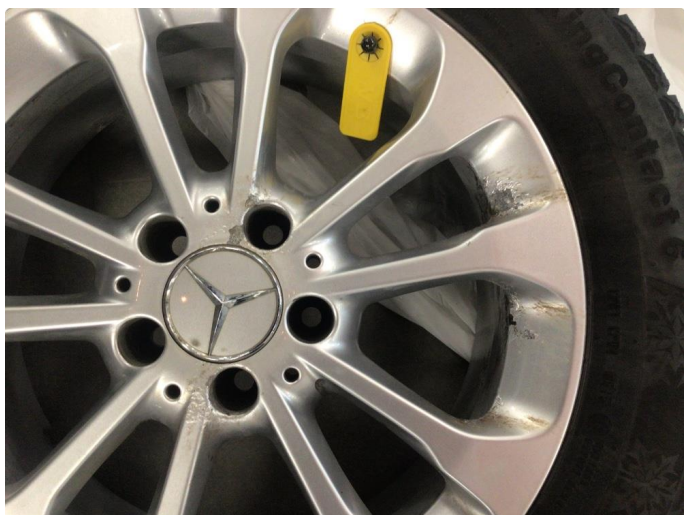
1.2 Litt oksidering på tre vinterfelger

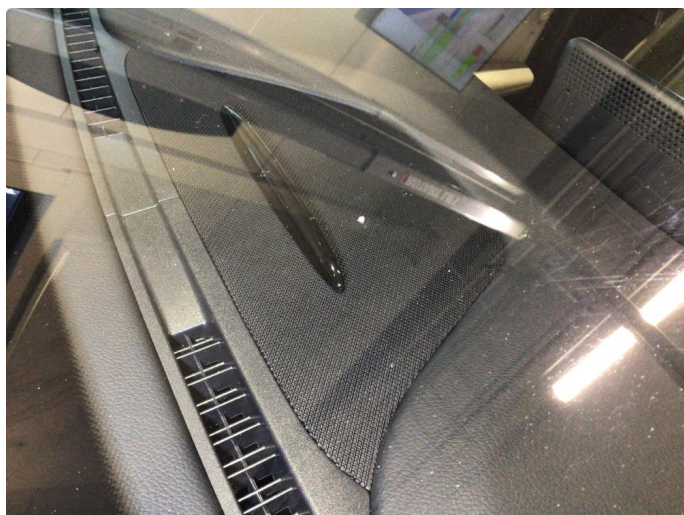
1.3 Noe steinsprut på frontvindu

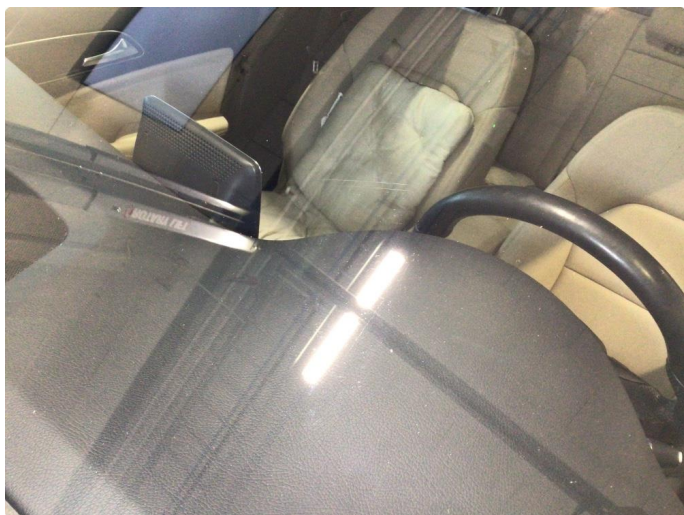
1.3 Noe steinsprut på frontvindu

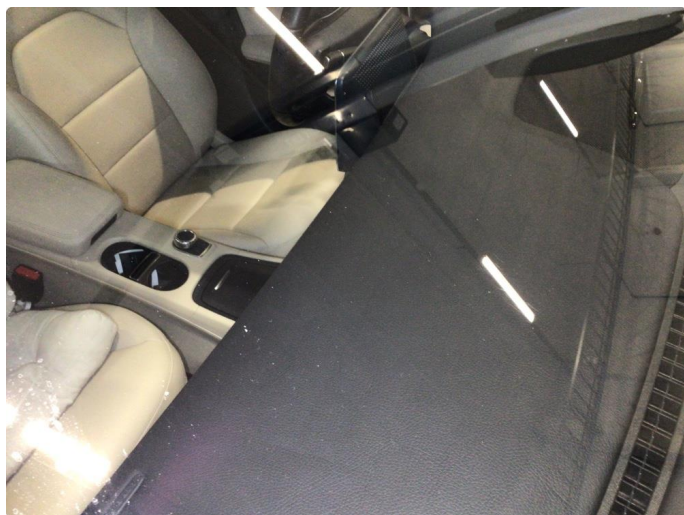
1.3 Noe steinsprut på frontvindu

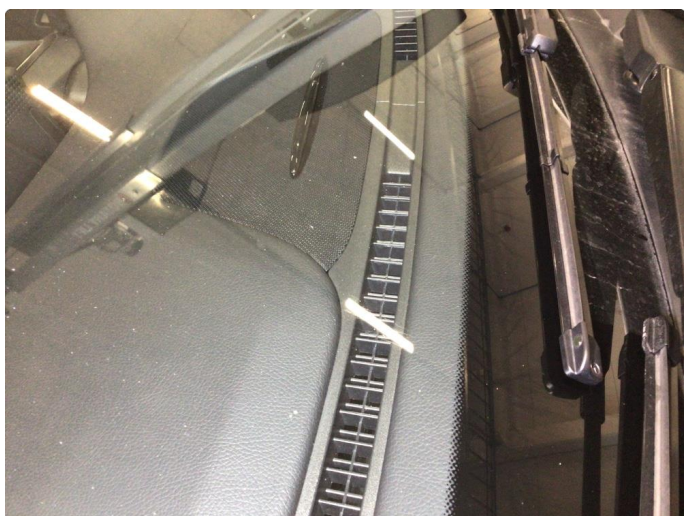
1.3 Noe steinsprut på frontvindu
