MAZDA 3 4X4
TESTDATO: 02.06.2026
KODE: 2039567

YA73158

CHASSISNR: JM4BPFHHA01301154	BRUKTIMPORT: Nei
KJØRETØY: Personbil	FRIST FOR PKK: 25.03.2028

NBF Tilstandsrapport er utarbeidet av Norges Bilbransjeforbund og Forbrukerrådet.

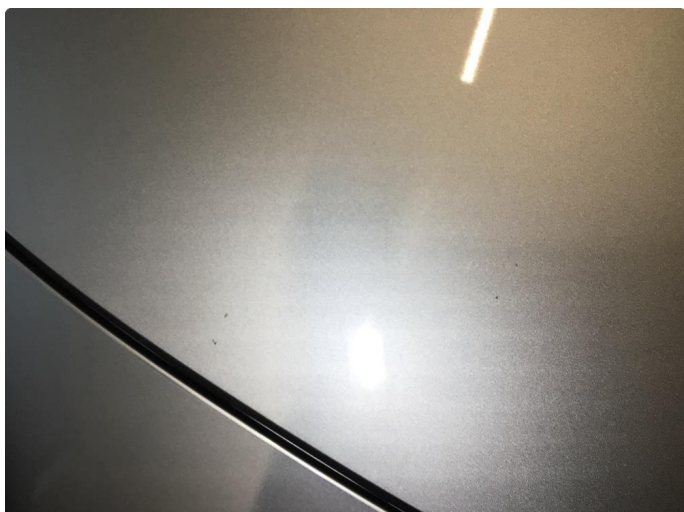
1.1 Litt steinsprut på panser

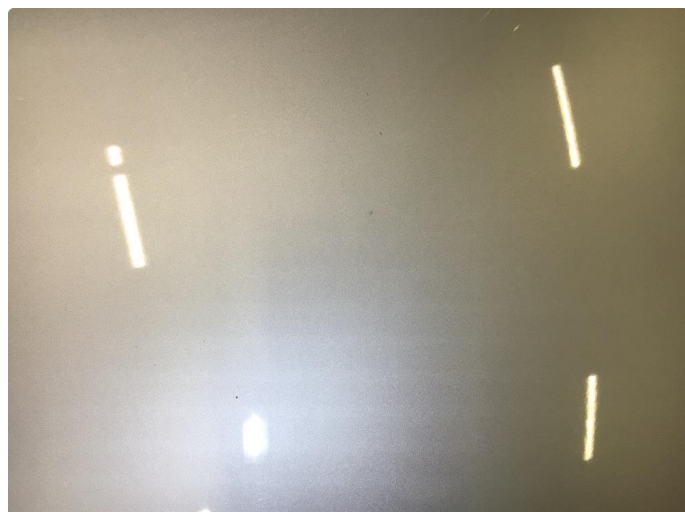
1.1 Litt steinsprut på panser

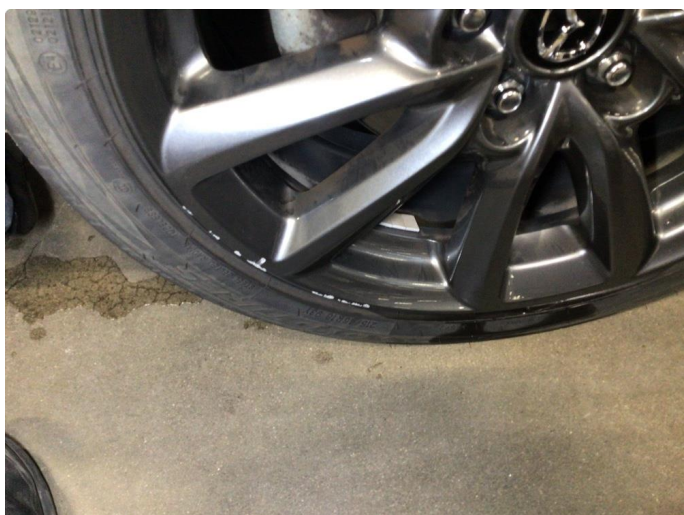
1.2 Kantkjørt en sommerfelg

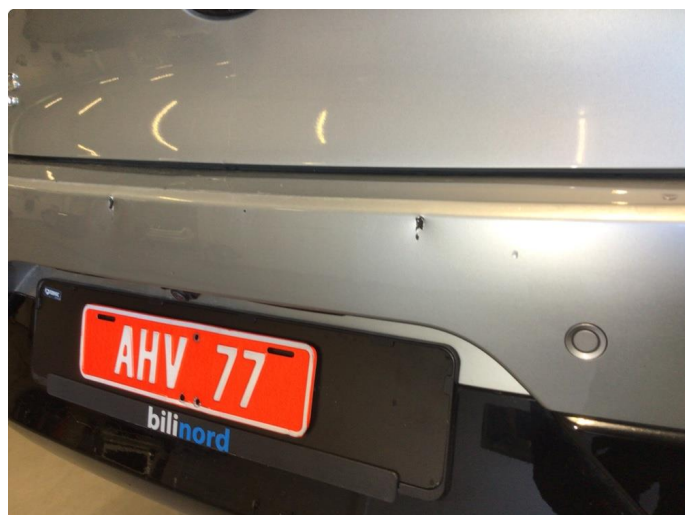
1.3 Noen hakk på bakfanger, dette blir utbedret med smart repair

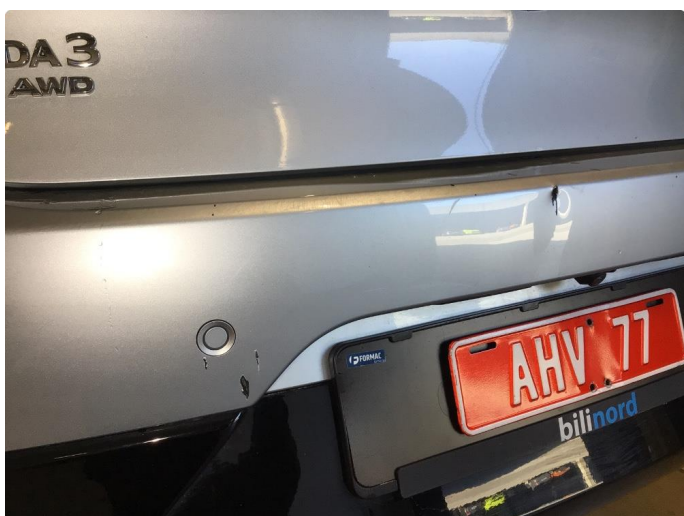
1.3 Noen hakk på bakfanger, dette blir utbedret med smart repair

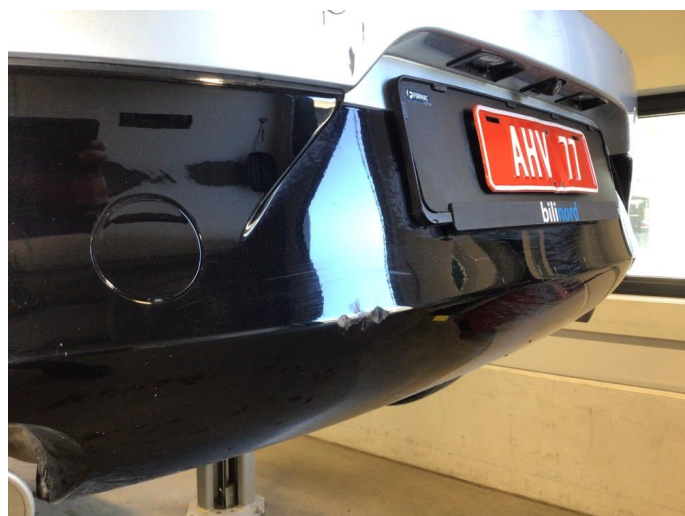
1.3 Noen hakk på bakfanger, dette blir utbedret med smart repair
